Retraitement des chaussées en place : capitalisation des acquis et innovation dans l'Oise

Septembre 2024

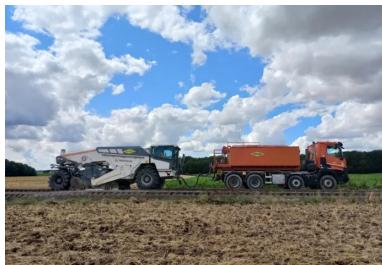
RD 119. Retraitement en place au liant hydraulique routier ROC VDS entre Briot et Briot-la-Grange. L'humidification du matériau est réalisée directement dans la cloche du malaxeur. (©Colas)

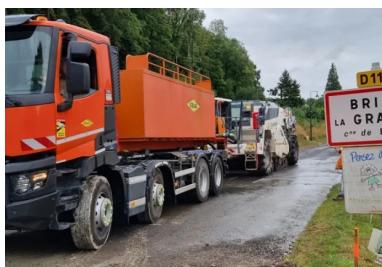
Etat de la RD119 avant les travaux. (©Colas)

Des fissures multiples, des nids-de-poule, du **faïencage**, des affaissements, des flâches et des orniéragés sont observés. De plus, la chaussée est sujette à des accumulations d'eau de ruissellement pendant les périodes de précipitations ; elle souffre de caractéristiques géométriques (**profil en travers**, largeur) inadaptées à un itinéraire où le trafic, certes faible, de classe T5 (de 0 à 25 poids lourds par jour), devient important à certaines périodes de l'année (celle des récoltes, notamment).

« Les essais de flexion, réalisés entre Briot et Briot-la-Grange, montrent un comportement mécanique médiocre, reflétant une insuffisance structurelle de la route (chaussée + support) », indique David Chedeville.
