Liant hydraulique routier

Recyclage en place

Oise

**PHOTO D'OUVERTURE** : RD 119. Retraitement en place au liant hydraulique routier ROC VDS entre Briot et Briot-La-Grange. L'humidification du matériau est réalisée directement dans la cloche du malaxeur. (©Colas)

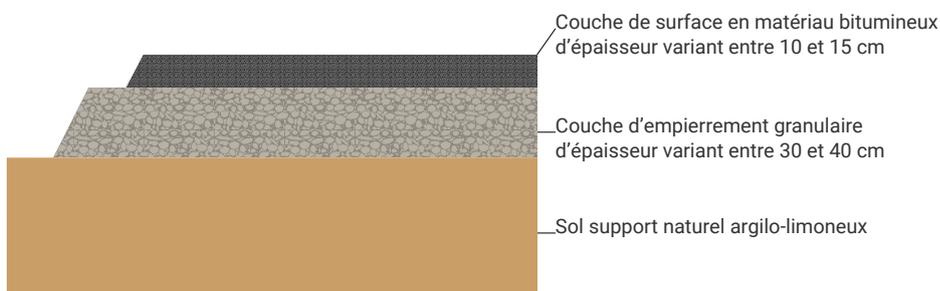
➤ Figure 2. Coupe en travers-type de la chaussée existante.

Les investigations menées et la campagne de carottages effectuée ultérieurement par l'entreprise Colas (un carottage tous les 200 mètres) ont permis d'identifier la structure de la chaussée existante (nature et épaisseur des couches) (cf. fig. 2) :

- > Une couche de surface de nature et d'épaisseur variables (de 10 à 15 cm), composée d'un empilement de couches bitumineuses (enduit superficiel, enrobé bitumineux) et comportant un fort taux de HAP (1260 ppm ou mg/kg) qui rend leur revalorisation à chaud impossible.
- > Une couche d'empierrement granulaire, d'épaisseur variable (entre 30 et 40 cm).
- > Un support naturel argilo-limoneux.
