# Sécurité

## Retour d'expérience

### ACCIDENT

Fiche n°3 / novembre 2015

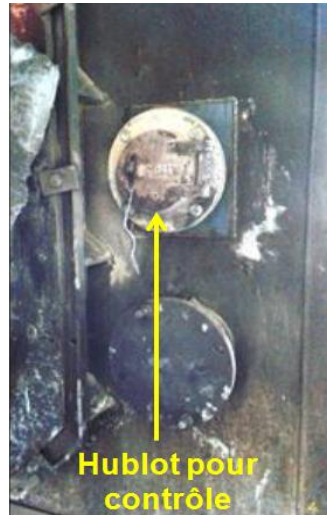
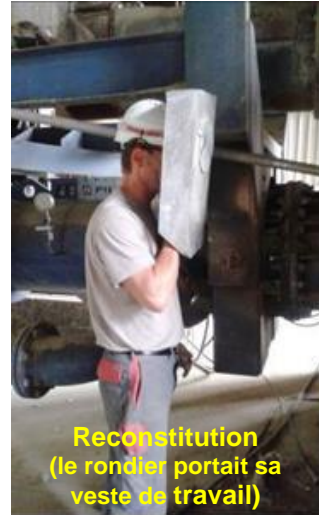
Un rondier a été victime de brûlures au premier degré au niveau de la nuque. Après un arrêt du four de deux heures, et avant redémarrage (la flamme n'était pas encore rallumée), la victime réalisait un contrôle visuel au niveau du hublot de la tuyère (nez du four, capot de chauffe), lorsqu'un coup de pression s'est produit. La victime a reçu des gaz chauds au niveau de la tête, malgré le port de ses protections individuelles et l'utilisation de l'écran métallique. Les gaz chauds sont venus "envelopper" et contourner la tête et l'écran portable, et brûler la victime par l'arrière. Elle a bénéficié de soins pour refroidir et soulager les brûlures superficielles.

Le hublot de contrôle visuel de la tuyère four n'est pas équipé de vitre de protection.

Le hublot de tuyère doit être équipé d'un clapet mécanique et d'une vitre de protection idéalement teintée, montée de façon étanche.

En l'absence de vitre de protection, ou lors d'une opération de nettoyage de l'ensemble clapet/vitre du hublot, l'opérateur doit être équipé d'un équipement aluminisé complet (cagoule, manteau et gants anti feu).
