A Théligny, petit village situé aux frontières de l'Orne, de l'Eure-et-Loir, du Loir-et-Cher et de la Sarthe, une solution économique et technique permet de redonner de l'espoir au responsable des finances.

Le retraitement d'anciennes chaussées au ciment est une bonne réponse pour les communes dont les petits budgets souffrent de campagnes d'entretien trop rapprochées.

Le retraitement de l'ancienne chaussée au ciment, une solution efficace et économique

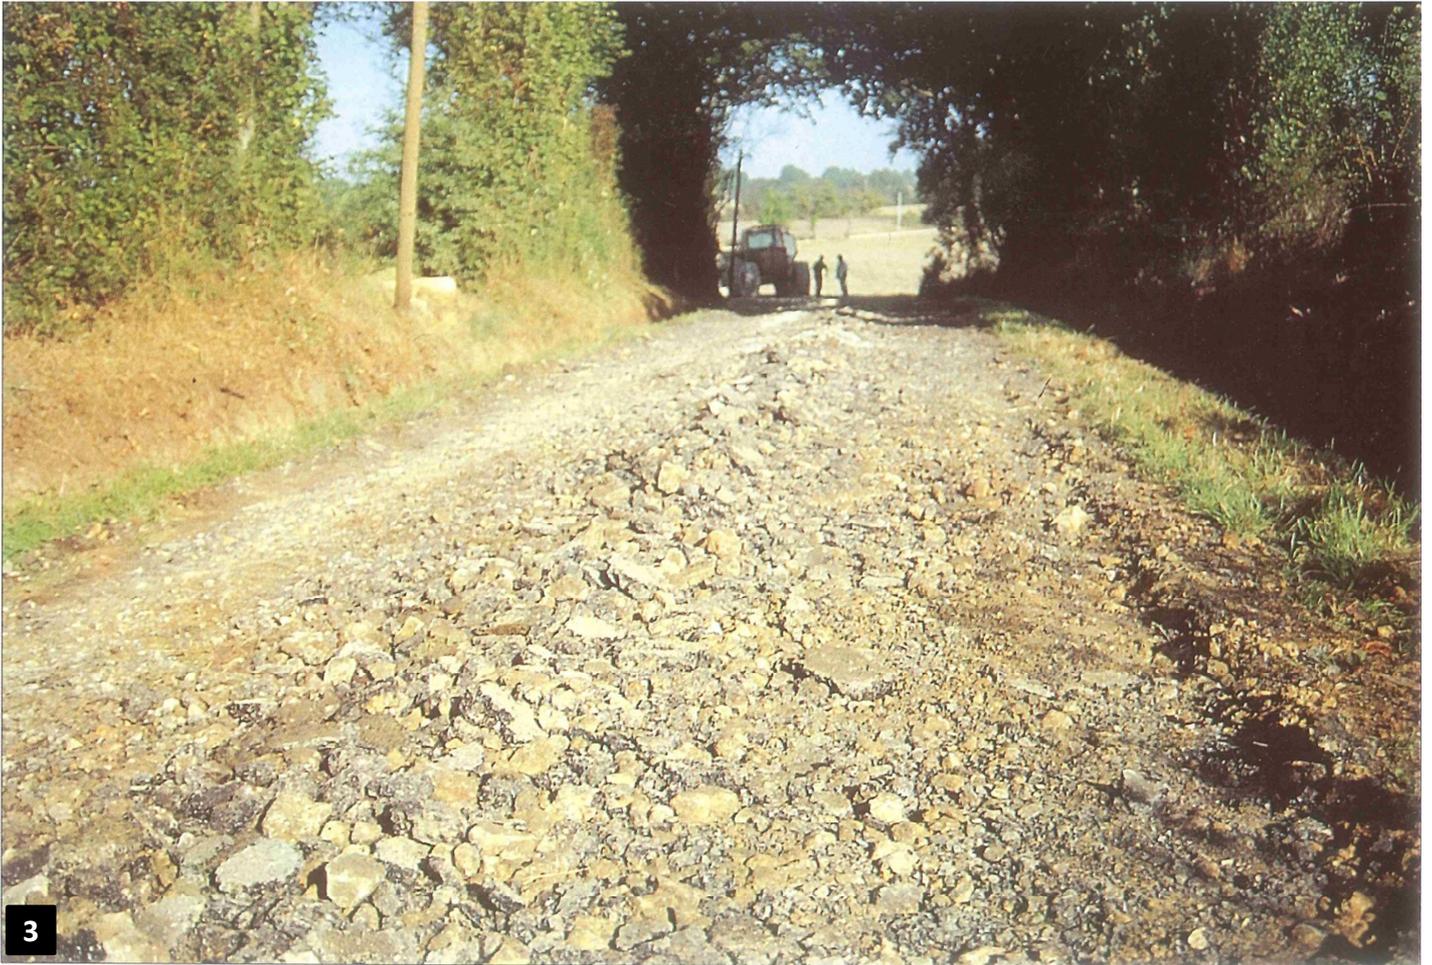
3 Après scarification de l'ancienne chaussée

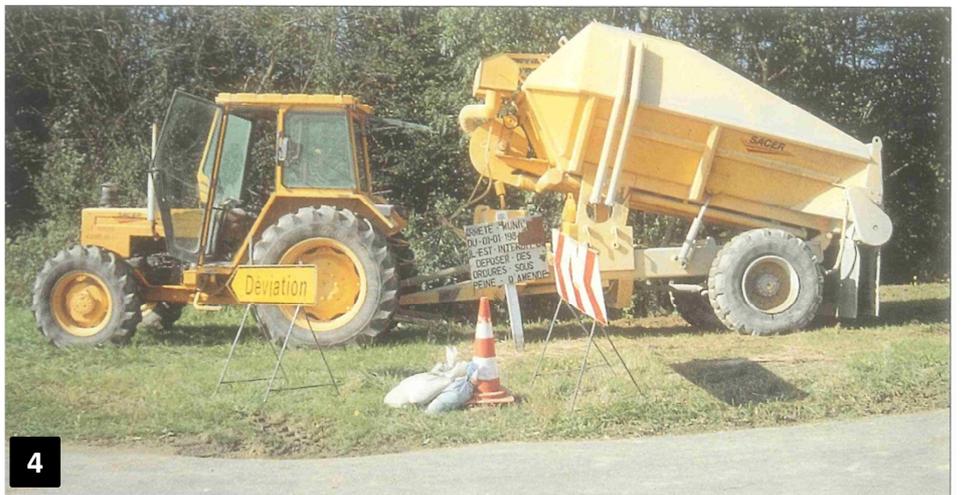
4 Epandeur à ciment 5 à 7 % de CPJ 45.

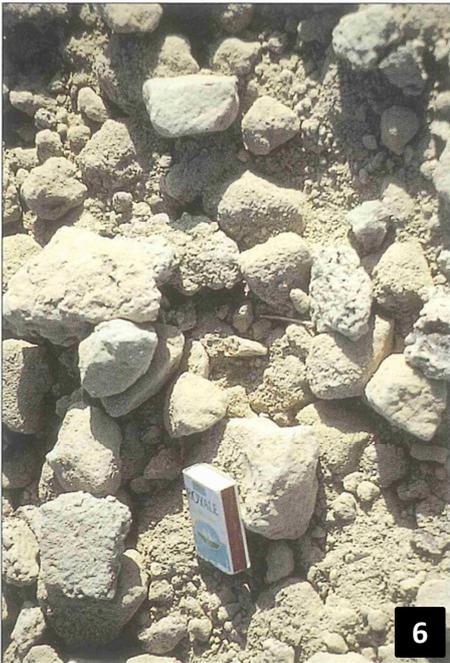
6 Aspect du matériau traité avant compactage.

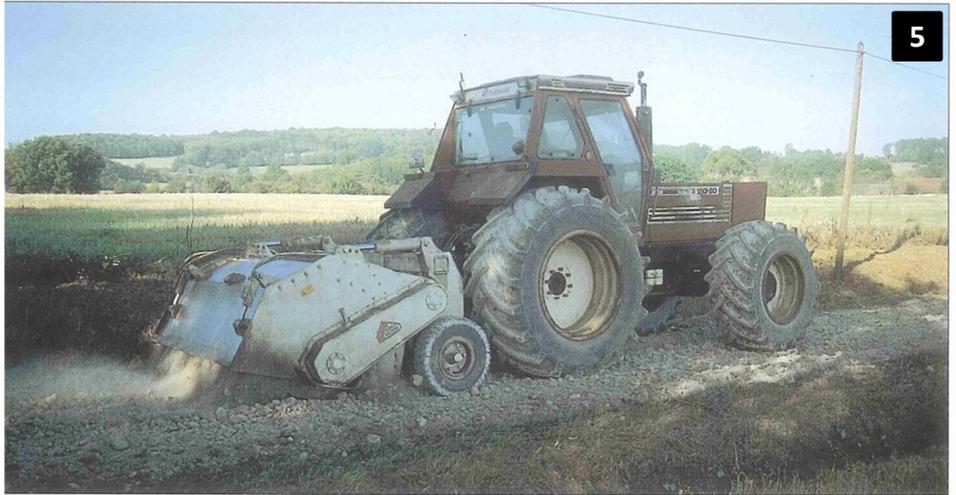
5 Malaxeur réglé ici en 25 cm de profondeur de traitement.

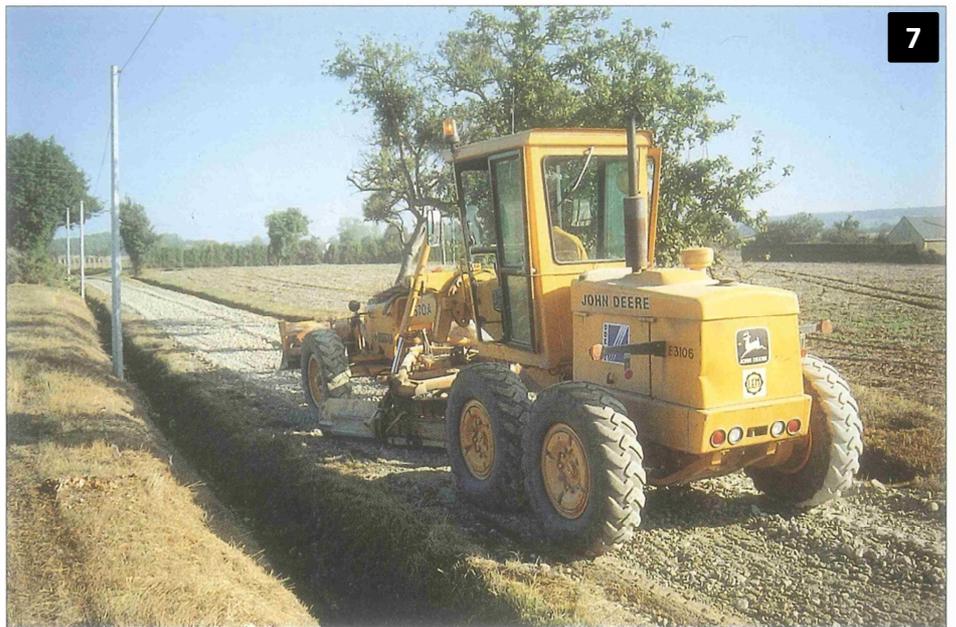
7 Réglage à la niveleuse.

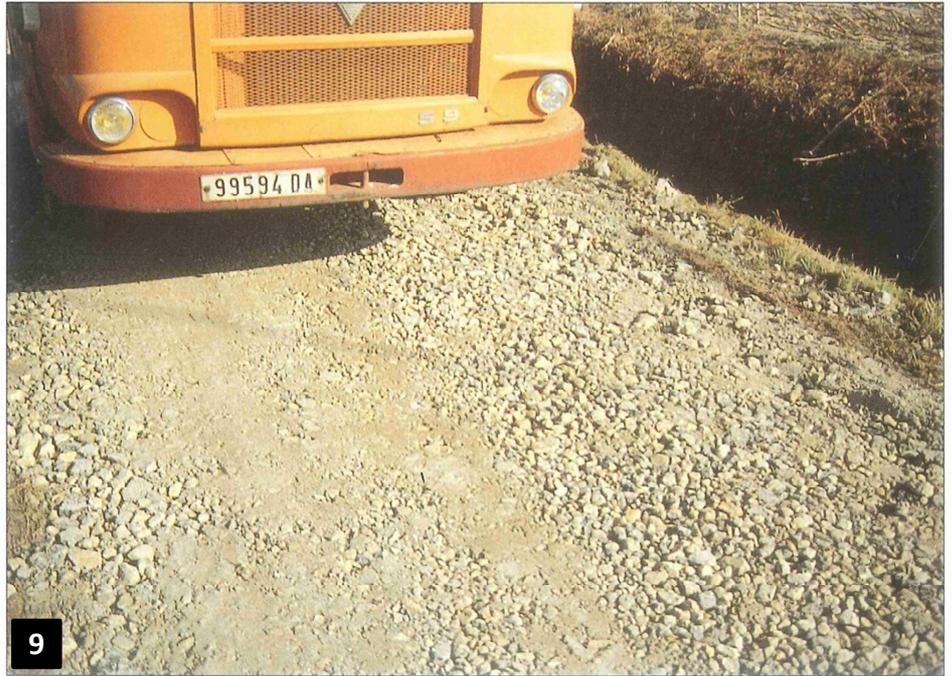
9

Du fait des gros éléments du matériau traité compacté...

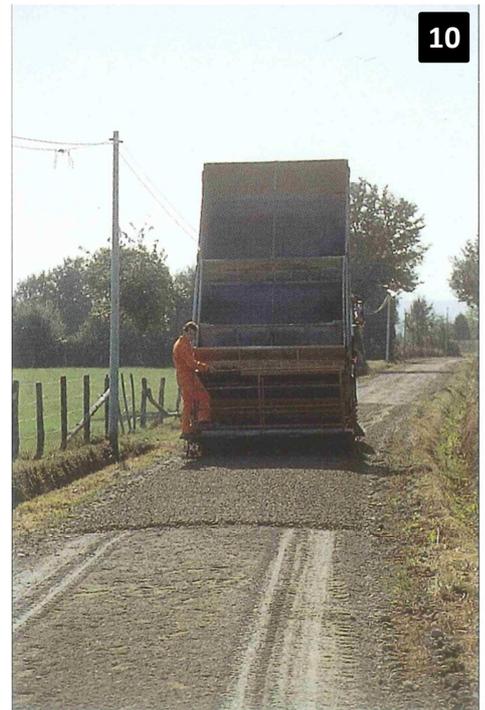
10

...la surface doit être fermée - en cas de besoin - par une couche de grave 0/20, elle-même compactée avant exécution de l'enduit.
