# Sécurité

## Retour d'expérience

### RINGARDAGE : BRÛLURE 2<sup>ND</sup> DEGRÉ

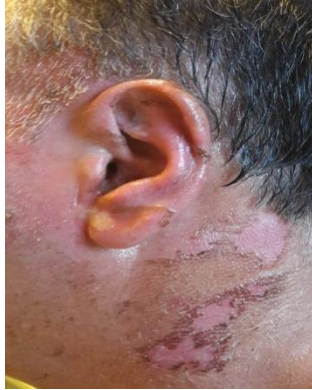
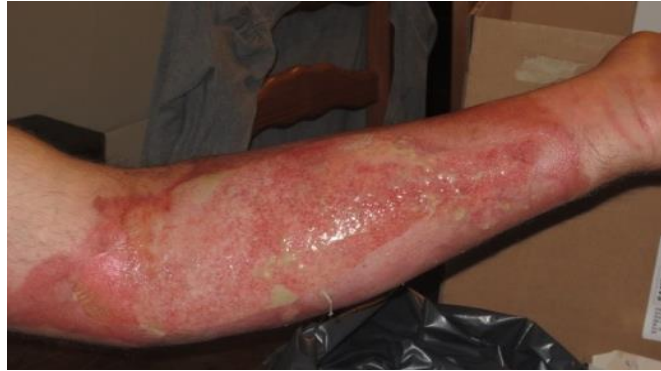
A quel endroit ?	→ Cyclone
Origine de l'accident ?	→ Dépression anormale à la base du cyclone constatée en salle centrale après la mise en farine du four
Déroulé de l'accident ?	→ L'opérateur de fabrication accompagné de son collègue en poste démonte la prise de dépression, afin de visualiser l'écoulement de matière. Constatant qu'elle est bouchée, il décide d'utiliser un ringard pour la déboucher. A ce moment-là, de la matière chaude (à 800°C) sort subitement. Elle rentre dans la manche gauche de sa veste et vient lui effleurer la tempe et l'oreille gauche.
Conséquence de l'accident ?	→ Brûlure à l'avant-bras et au visage

- Les risques n'ont pas été analysés
- Les EPI adaptés n'étaient pas portés

- Respecter les consignes de sécurité prévues pour les opérations de ringardage
- Ne jamais sous-estimer le risque (réfléchir avant d'agir)
- Porter les EPI adaptés (EPI ringardage matière chaude dans le cas présent, et non pas la tenue de travail habituelle)
- Prendre le temps de s'équiper, même pour une courte durée
