## Reconstruction de la vallée de la Roya

Octobre 2023

**En octobre 2020, la tempête Alex a détruit des routes et isolé des villages. Malgré l'urgence et les défis techniques, les travaux ont été réalisés dans une logique de résilience sur le long terme.**

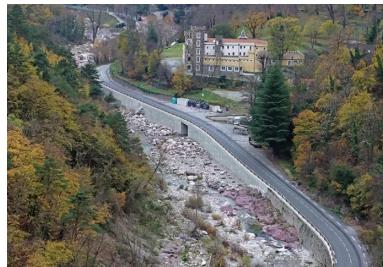
La route est désormais protégée et contenue par de nouveaux soutènements en béton : un mur poids et un ouvrage hydraulique préfabriqué.

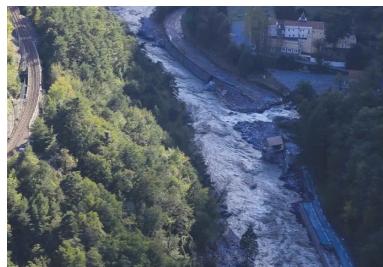
À Fontan, les brèches n° 19 et n° 20 sur la RD 6204, emportée sur 150 ml.

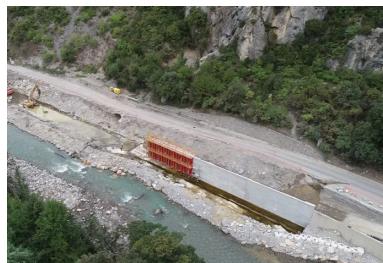
Saorge, RD 6204. Brèche n° 12 : réalisation d'un mur cantilever en béton coulé en place.

Technique la plus courante (brèches 11, 12, 13), les murs en **béton armé**, également appelés murs cantilever ou murs en L (**semelle** et voile), sont réalisés avec du béton coulé en place.

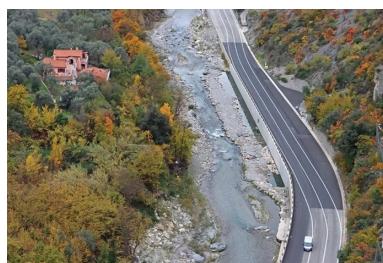
Saorge, RD 6204. Brèche n° 12 : réalisation d'un mur cantilever en béton coulé en place.

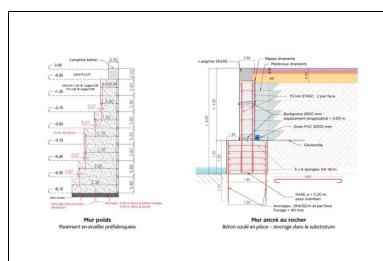
Différentes techniques de soutènement sur la RD 6204.

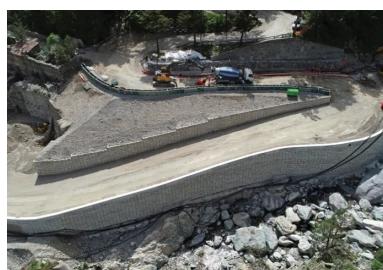
RD 91. Reconstruction des lacets du bac des Mesches avec des murs en remblais renforcés en RediRock® pour garantir une esthétique soignée.

Vu l'éloignement des centrales à béton, le béton arrivait parfois très ferme. La solution hybride des murs poids mixe ce béton non structurel, qui sert à l'estomper et à apporter la stabilité du soutènement, avec des écaillles préfabriquées pour l'esthétique du **parement** (brèches 19, 20, 21, 25, 26, 27 et bien d'autres encore). Pour garantir une esthétique soignée au niveau des lacets du lac des Mesches (RD 91), les murs de la brèche 21 ont utilisé des parements RediRock®.

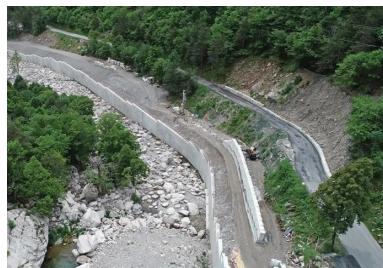
RD 91. Brèches n° 2 et 3 : réalisation d'un mur cantilever en béton coulé en place (8 m de haut) surmonté d'un deuxième mur en Modibloc® (murs poids en blocs béton préfabriqués).

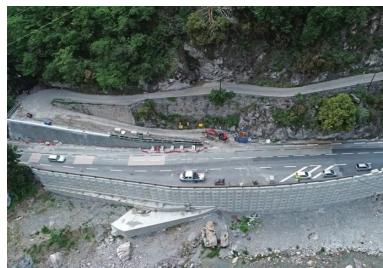
RD 6204. Réalisation d'une paroi AD/OC® et d'une paroi clouée en béton projeté pour la brèche 18b.

Utilisés notamment sur les brèches 7 et 8, les murs AD/OC® (brevet NGE) sont des parois clouées combinées avec des éléments préfabriqués en **béton armé** en forme de pointe de diamant servant de **parement** de la paroi en continu. Chaque module est ancré au **substratum** rocheux par le biais d'une barre d'ancrage puis liaisonné avec les autres. Un matériau granulaire **drainant** de type **ballast** vient ensuite combler l'interface entre le substratum rocheux et le parement. Constituée de plusieurs centaines d'écaillles, la surface de la brèche 7 (465 m) est à ce jour la plus grande superficie réalisée au monde.

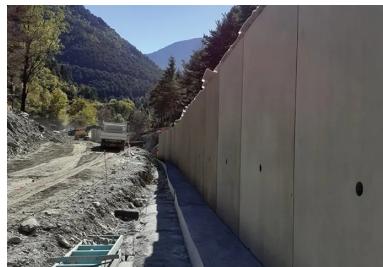
Mur Chapsol pour la brèche n° 72.

Les murs Chapsol sont des murs en L entièrement préfabriqués en usine, associés à des écaillles préfabriquées en béton de type Chapsol. En raison de l'éloignement et de l'altitude, ils ont été principalement réalisés au nord de Tende (brèches 72, 73, 74, 75) et un peu au sud pour continuer les travaux au cours de l'hiver 2021/2022.

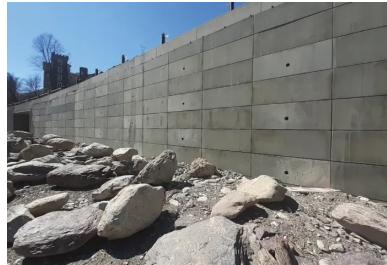
Mur poids en éclisses préfabriquées pour la brèche n° 19.

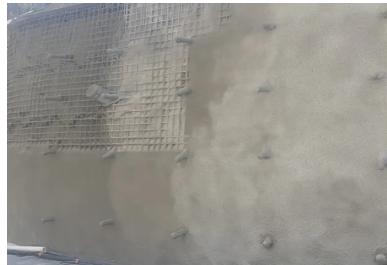
Paroi clouée, brèche n° 40.

La technique des parois clouées en **béton projeté** (brèches 39, 40 et 41) consiste à propulser le béton sous forme de jet. Cette technique traditionnelle permet de réaliser les formes les plus complexes ou difficiles d'accès.

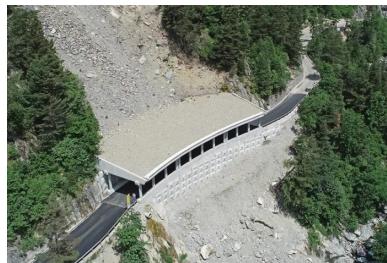
Paravalanche RD 91. La galerie paravalanche combine des éléments préfabriqués et du béton coulé en place.

La même RD 91 présentait un risque élevé de chutes de blocs, notamment au niveau de la brèche bâinte 25, éventrée sur 60 m de long. Pour se prémunir vis-à-vis des écoulements, la mission lance un marché de conception-réalisation d'une galerie paravalanche réalisée par NGE GC. En raison du contexte (faible emprise chantier, topographie, altitude, distance, éboulements...), cet ouvrage combine l'usage d'éléments préfabriqués (butons parasismiques, poutres aux extrémités de la traverse supérieure...) et du **béton** coulé en place. Cette hybridation a permis de gagner un mois de délai sur le **planning** de réalisation. Structuralement, la galerie est bordée en amont et en aval par deux murs de soutènement, l'un et l'autre reposant sur des longrines préfondées sur micropieux. Des poteaux soutiennent la traverse supérieure qui protège la route des chutes de blocs.

- **Béton** : 660 m<sup>3</sup>
- **Armatures HA** : 120 t
- **Micropieux** : 520 ml
- **Barres d'ancrage** : 1 404 ml
- **Coût** : 5,2 M€ TTC
