### BRÛLURE LORS DE L'UTILISATION D'UNE MEULEUSE

#### DESCRIPTIF DE L'ACCIDENT

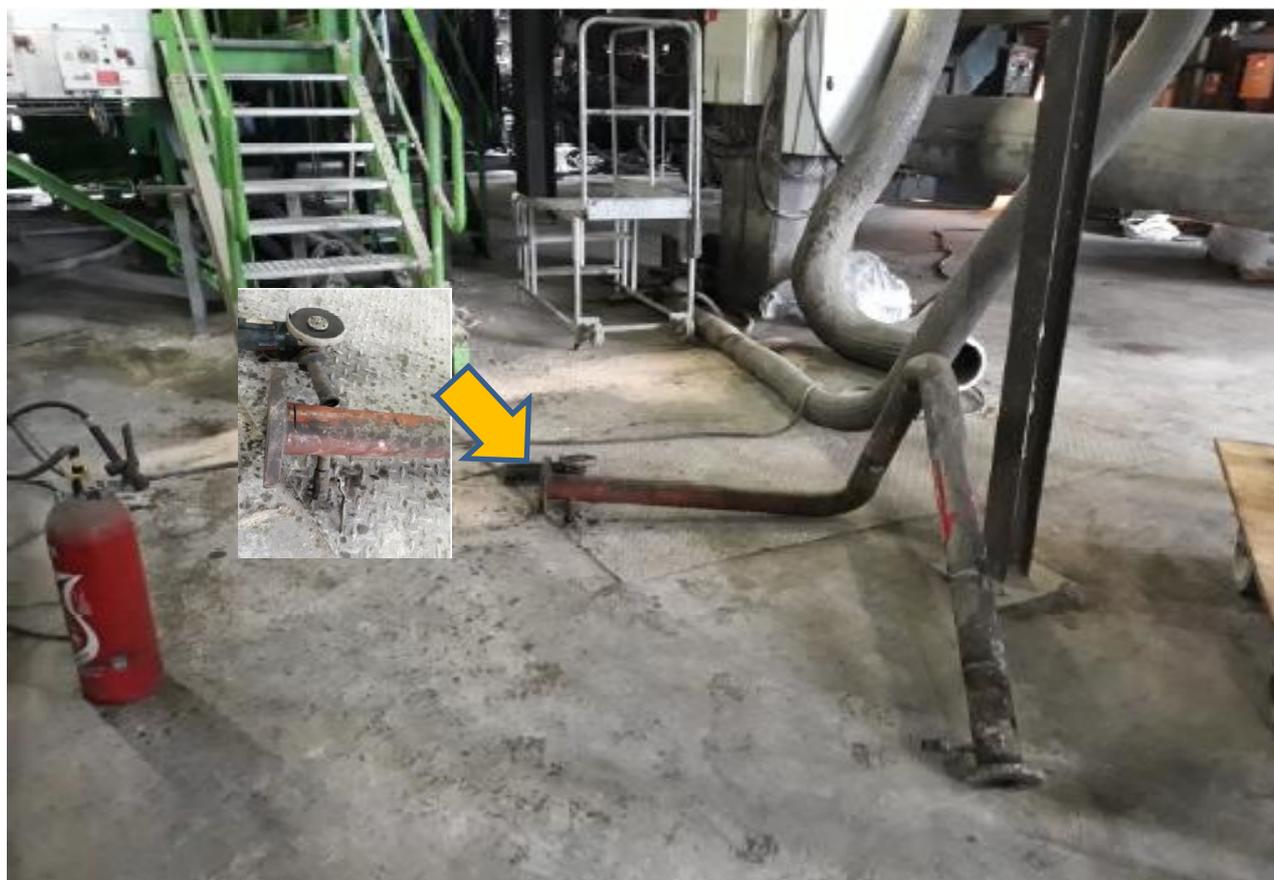
Contexte	→ Un opérateur découpe au sol un tronçon de conduite solvants (double-enveloppe) à l'aide d'une meuleuse à main. Le tronçon avait été démonté et vidé quelques semaines auparavant et les purges de la double-enveloppe avaient été ouvertes le matin même.
Déroulé	→ Du solvant inflammable s'était répandu dans la double-enveloppe, sans que cette fuite ait été décelée. L'opération de découpe génère des étincelles. La meuleuse utilisée était conforme et l'opérateur portait les EPI classiques (lunettes étanches simples).
Conséquences	→ La flamme créée par les étincelles de la meuleuse avec le solvant brûle superficiellement l'opérateur au visage (effet lance-flamme). Arrêt de travail d'1 jour.

- La 1<sup>e</sup> enveloppe de la conduite était percée, d'où la présence de solvant dans la double-enveloppe.
- La double-enveloppe n'était pas purgée (purgé bouchée).
- Le visage de l'opérateur était partiellement découvert.
- Pour le procédé de découpe, le choix de l'outil s'est porté sur une meuleuse (méthode qui génère des étincelles) pour une tuyauterie susceptible de contenir encore des produits inflammables.

- Bien identifier les tuyauteries double-enveloppe sur les sites.
- Mettre en place une vérification périodique des tuyauteries double-enveloppe (état de la double-enveloppe, fonctionnement des purges).
- Nettoyer les deux enveloppes de la tuyauterie avant l'intervention et s'assurer de l'absence de résidu inflammable.
- Si l'absence de résidu inflammable ne peut être garantie, utiliser un mode de découpe alternatif qui ne génère pas d'étincelle.
- Rappeler les règles d'utilisation des meuleuses et le port adéquat des EPI en fonction du risque.
