Sécurité

Retour d'expérience

INCIDENT

Fiche n°4 / février 2016

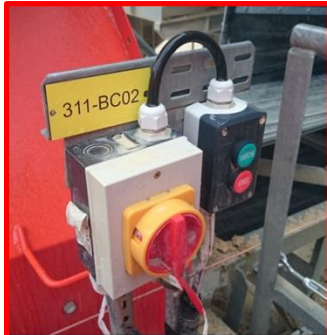
Interrupteur de proximité défectueux et boîtier déporté avec commande Marche /arrêt

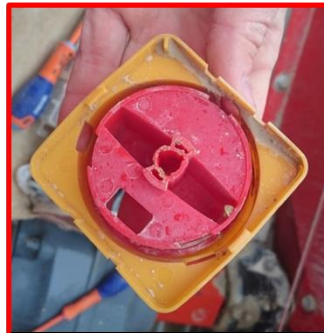
Partie arrière de la poignée non endommagée.

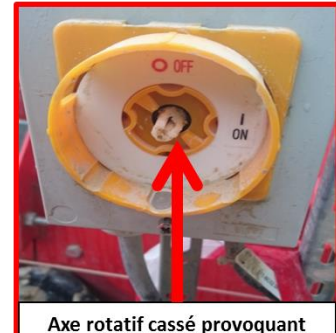
Axe rotatif cassé provoquant une rotation « dans le vide » de la poignée

Après analyse, il s'avère que la poignée de cet interrupteur de proximité est cassée à l'intérieur. Depuis l'extérieur, cette partie défectueuse est invisible.

L'étape de vérification, qui a correctement été réalisée par l'intervenant, a permis très certainement d'éviter le pire. Elle est la seule manière de s'assurer que la consignation est bien réalisée sur l'installation souhaitée.

- Lorsque la séparation de l'énergie électrique se réalise avec un ICV (Interrupteur à Coupure Visible), s'assurer que la vitre en plexiglas soit propre, de sorte à pouvoir vérifier le changement de position des dispositifs de coupure.
- Dans tous les cas, procéder à un essai de démarrage ou à un contrôle de l'absence de tension en aval du dispositif.
- Privilégier quand cela est techniquement possible, la mise en place de boutons de test à côté des dispositifs de coupure électrique.
