# Sécurité

## Retour d'expérience

### ACCIDENT

Fiche n°3 / novembre 2015

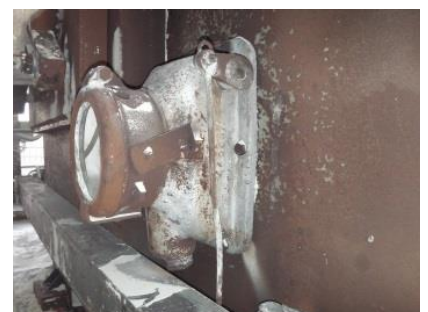
Le hublot de contrôle visuel de la tuyère four n'est pas équipé de vitre de protection.

Le hublot de tuyère doit être équipé d'un clapet mécanique et d'une vitre de protection idéalement teintée, montée de façon étanche.

En l'absence de vitre de protection, ou lors d'une opération de nettoyage de l'ensemble clapet/vitre du hublot, l'opérateur doit être équipé d'un équipement aluminisé complet (cagoule, manteau et gants anti feu).
