MONTALIEU-VERCIEU

#carrefourgiratoire

Le premier giratoire en chaussée béton de l'Isère a été achevé le 20 novembre 2020. Le Département a souhaité expérimenter un ouvrage à la durabilité renforcée, destiné à résoudre la problématique de la sollicitation accélérée des giratoires en enrobé en cas d'important trafic de poids lourds. Après Pérouges dans l'Ain, en 2018, cette solution durable et 100 % locale a fait son chemin en Isère.

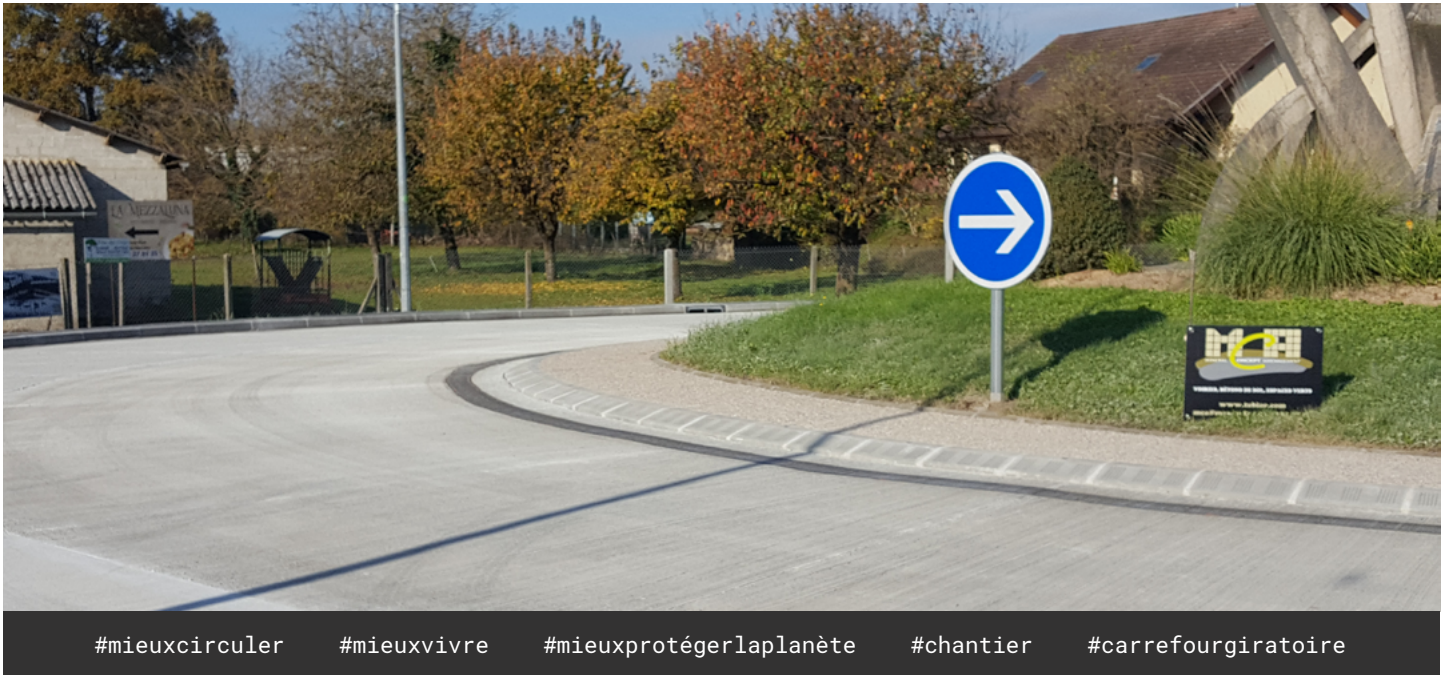
PHOTO D'OUVERTURE : le nouveau giratoire

à trois branches situé à la sortie nord de Montalieu-Vercieu.

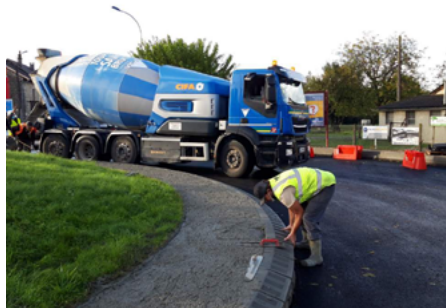
↑ Le giratoire a été doté de nouvelles bordures dont les fondations ont été renforcées pour éviter les retournements.

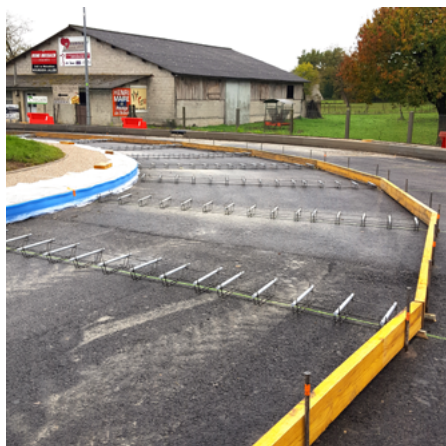
↑ Après l'homogénéisation de la fondation en GB, l'entreprise a procédé à l'installation des coffrages et des paniers de goujons, conformément au plan de calepinage.

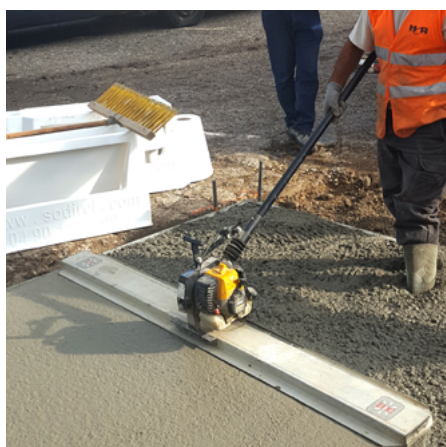
↑ Le béton pompé a été réparti et étalé manuellement, puis vibré à la règle vibrante pour assurer son bon serrage.

« Une fois le béton pompé, nous l'avons travaillé par vibration externe à la règle vibrante pour bien le fermer et ainsi assurer la résistance et la classe d'exposition, précise encore Sylvain Boyon de MCA. Nous n'avons fait que très peu de vibrations à cœur, à l'aiguille vibrante, essentiellement dans les endroits difficiles comme les pieds de coffrage. Si l'on vibre trop avec une formule pompable (S2-S3), le risque est de créer un problème de tenue du béton. Nous n'avons pas eu

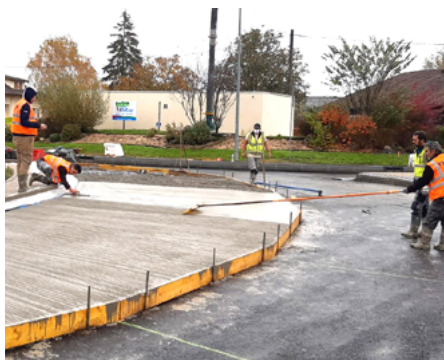
⤴ Le balayage, une étape cruciale pour obtenir une bonne PMT, gage d'adhérence sur le long terme pour les véhicules.

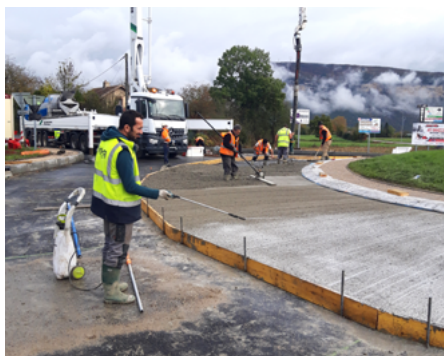
⤴ La protection du béton a été assurée par un produit de cure qui a été pulvérisé immédiatement après le traitement de surface.

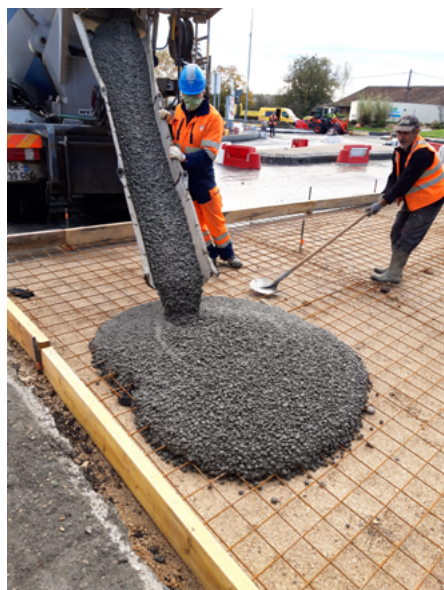
⤴ Réalisation des dalles de transition.

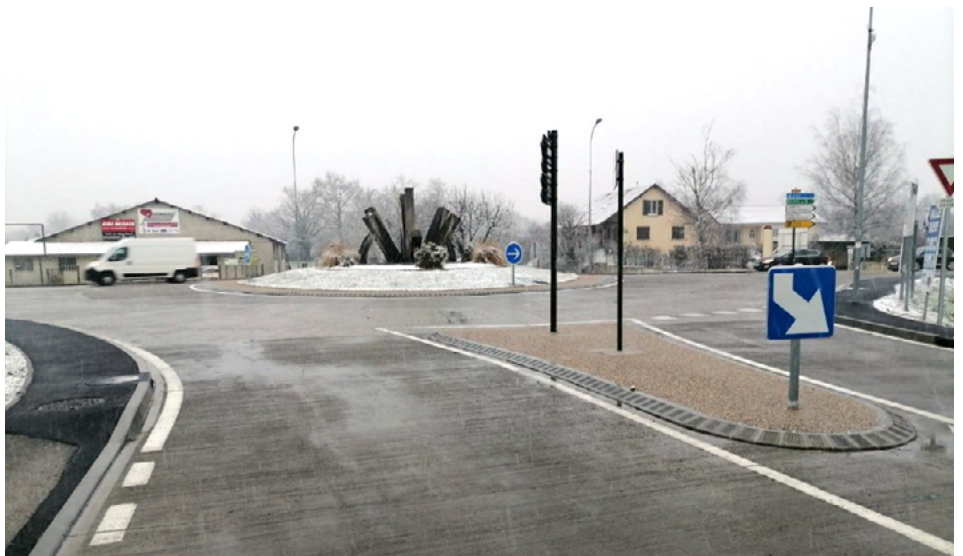
⤴ Le chantier du nouveau giratoire de Montalieu-Vercieu a pris fin le 16 novembre 2020, soit seulement deux semaines après la fin de la mise en œuvre du béton.

Le chantier du nouveau giratoire de Montalieu-Vercieu a pris fin le 16 novembre 2020, soit seulement deux semaines après la fin de la mise en œuvre du béton. L'ouvrage a été réceptionné, mais il n'a pu être officiellement inauguré pour cause de Covid-19.
