Giratoire de Pérouges : une chaussée composite pour résister aux trafics denses

Novembre 2018

Cette chaussée est constituée d'un revêtement en béton à joints goujonnés et d'une couche de fondation en grave-bitume. Elle allie avec efficacité les qualités des deux matériaux. Un choix qui s'inspire de celui du Puy-de-Dôme, qui avait déjà adopté le béton pour réaliser le giratoire de Billom en décembre 2016.

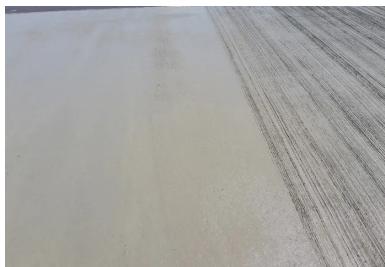
Les joints de retrait et le béton avec sa finition balayée.

Les joints de retrait ont été réalisés quelques heures après la mise en œuvre, en sciant la dalle sur un tiers de son épaisseur, conformément au schéma de calepinage (ci-dessus).

- Les joints de construction (75 ml au total) ont une profondeur de 4 cm pour 1 cm de largeur et ont été dotés d'un fond de joint et remplis d'un produit de garnissage.
- Les joints de retrait (306 ml au total) ont une largeur de 1 cm sur 4 cm de profondeur. Il s'agit d'un présciege afin de pouvoir réaliser une étanchéité garante de la pérennité de la structure. Ils ont été dotés d'un fond de joint et d'un produit de garnissage.
- Les joints de dilatation (33 ml au total) ont été réalisés à proximité immédiate de l'anneau central, à la jonction avec les entrées et les sorties en béton.

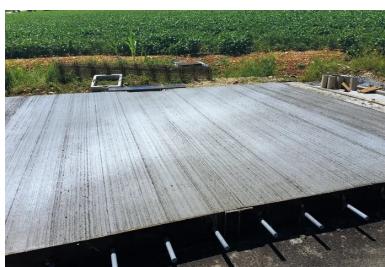
Les gousions métalliques d'une longueur de 0,45 m et d'un diamètre de 30 mm.

Au total, l'ouvrage a nécessité la mise en œuvre de 471 m³ de BC5g. Il intègre 2 147 gousions, dont la fonction est « d'éviter le pianoïtage des dalles, mais ne jouant pas le rôle d'armatures au sens du béton armé », souligne Julien Saint-Martin. Ces gousions métalliques (longueur : 0,45 m, diamètre : 30 mm) sont placés à mi-hauteur des dalles et à cheval sur les joints transversaux.

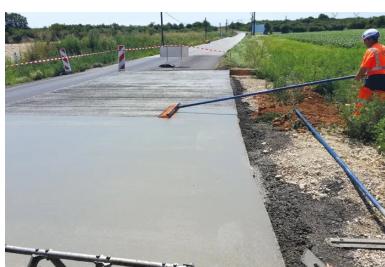
Après mise en place, le béton a été balayé pour l'adhérence et la tenue de route des véhicules.

Après avoir été taloché, le béton a été balayé afin d'augmenter l'adhérence en surface pour les véhicules. « Le balayage du béton permet d'obtenir une meilleure rugosité et lui donne un bon aspect final », rappelle Julien Saint-Martin.

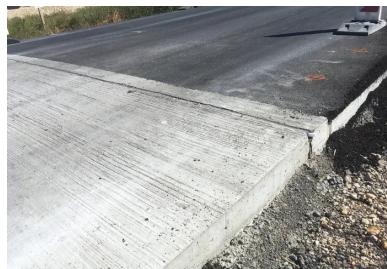
Une dalle de transition avant et après la mise en œuvre de l'enrobé.

Alors qu'à Billom seul l'anneau du giratoire avait été réalisé en béton, à Pérouges, les branches d'entrée et de sortie du giratoire sont également en béton. Ces branches cristallisent les zones de freinage et de réaccélération pour les poids lourds. Dans ces aires soumises à de fortes contraintes, le béton répond de manière optimale aux contraintes subies. Les entrées et les sorties s'achèvent par une dalle de transition également en béton goujonné. D'une longueur totale de 1,30 m, l'épaisseur de celle-ci décroît de 23 à 10 cm pour former un talon. Destinée à être recouverte par de l'enrobé comme le prolongement de la chaussée, cette dalle assure un raccordement robuste, qui transfère progressivement les efforts exercés par les PL. Cela réduit ainsi les risques de déformation de l'enrobé en limite de béton, qui conduirait à l'apparition d'une marche et d'épaufures.

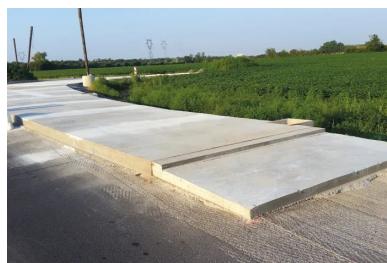
Une dalle de transition avant et après la mise en œuvre de l'enrobé.

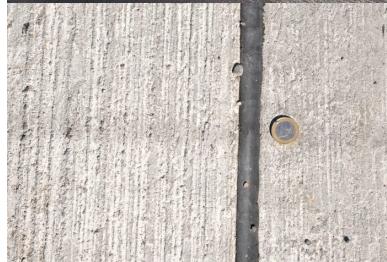
Les joints de retrait et le béton avec sa finition balayée.
