L'Oise apprécie le retraitement au LHR

Dans les Hauts-de-France, l'Oise recourt régulièrement au retraitement en place au liant hydraulique routier pour l'entretien de ses 3 800 km de routes départementales.
Exemple récent : le chantier de la RD85 à Chelles.

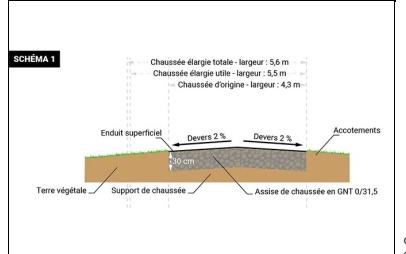
Coupe en travers-type de la chaussée actuelle

La RD85, dont la longueur totalise 40,6 km, est une départementale ancienne, d'une largeur de 4,30 m, qui traverse un paysage verdoyant et vallonné (cf. schéma 1). À certains endroits, la route est en mauvais état et en particulier sur un tronçon, totalisant un linéaire de 1 550 m sur une largeur de 4,30 m et comprenant :

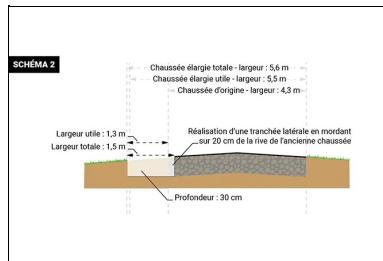
Coupe en travers-type comprenant la tranchée latérale réalisée en mordant sur la rive de la chaussée existante

La RD85 est élargie de 4,30 m à 5,5 m, par la création d'une tranchée latérale de 805 m de longueur par 1,50 m de largeur et 0,30 m de profondeur. Située à gauche, du sud vers le nord, elle a été creusée à l'aide d'une pelle mécanique sur toute la longueur du chantier, en mordant sur une largeur de 0,20 m sur la rive de l'ancienne chaussée (cf. schéma 2). Elle a été comblée, en couches successives et compactées, avec des matériaux d'apport de type GNT (85 %) et des fraîsats d'enrobés (15 %) provenant du chantier urbain (cf. schéma 3).

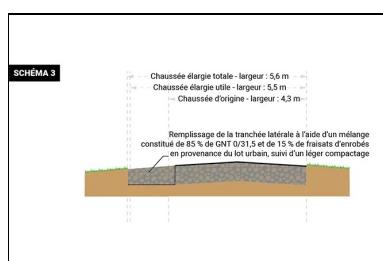
Coupe en travers-type de la chaussée élargie avec une poutre latérale

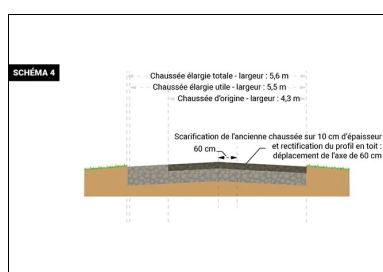
Coupe en travers-type de la chaussée élargie après scarification de l'ancienne chaussée et rectification du profil en travers

La chaussée a d'abord été scarifiée sur 10 cm de profondeur (*cf. schéma 4*).

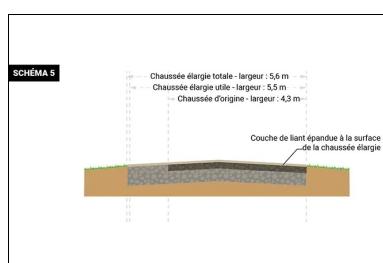
Coupe en travers-type de la chaussée élargie avec l'apport du liant

Le LHR mis en œuvre était du ROC AS produit par EQIOM sur son site de Dannes (Pas-de-Calais). Ce liant, principalement composé de laitier de hauts-fourneaux, permet de garantir un délai de maniabilité suffisamment long en période estivale pour le bon déroulement des opérations de traitement. L'épandeur utilisé était doté d'un système de dosage volumétrique asservi à la vitesse d'avancement. Le dosage a été vérifié « à la bâche » (*cf. schéma 5*).

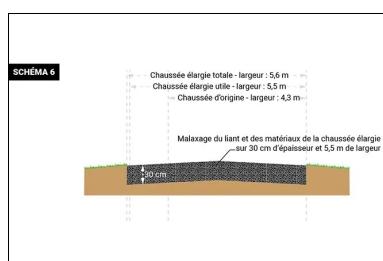
Coupe en travers-type de la chaussée élargie après malaxage du liant et d'une partie de l'ancienne chaussée

Un pulvimeur Wirtgen de Colas, précédé d'une tracto-cuve injectant directement l'eau dans la cloche, a été utilisé pour effectuer le malaxage du liant hydraulique routier avec les matériaux de l'ancienne chaussée en vue d'obtenir un matériau **homogène** sur toute l'épaisseur du traitement. Le retraitement a été effectué sur une largeur de 5,50 m et une profondeur de 30 cm, en plusieurs passes (*cf. schéma 6*).

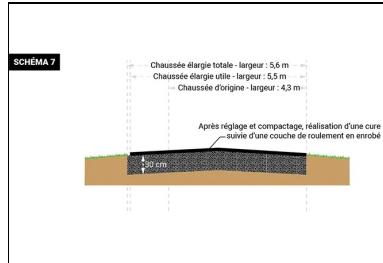
Coupe en travers-type de la chaussée élargie avec une nouvelle couche de surface

À l'issue du délai de 21 jours, la nouvelle assise de chaussée a reçu une couche de surface en BBSG, d'épaisseur 6 cm (cf. schéma 7). Le chantier a été achevé à la mi-septembre 2019

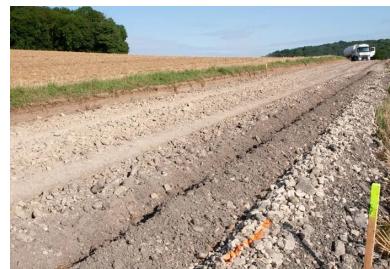
La RD élargie de 1,50 m

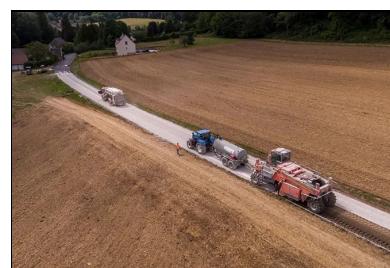
Atelier de retraitement en action

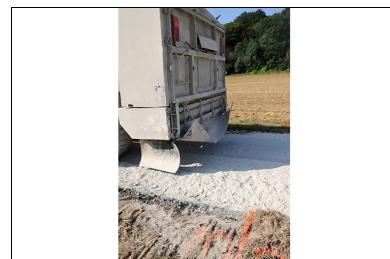
Épandage du liant

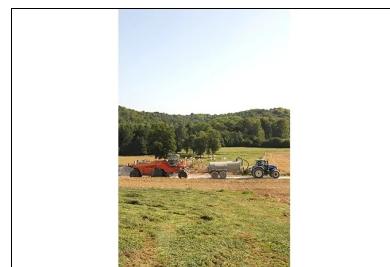
Humidification par ajout de l'eau dans le malaxeur

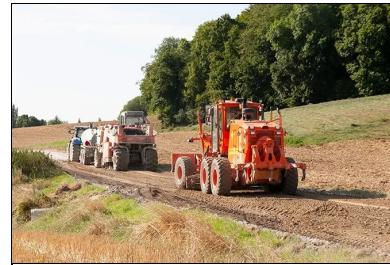
Malaxage et réglage

Une niveleuse est venue égaliser une première fois l'ensemble de la voirie. Elle a également eu pour tâche de rattraper le dénivéle de la chaussée afin d'améliorer l'évacuation de l'eau et d'éviter sa stagnation dans la partie basse du chantier avant la pose des enrobés.

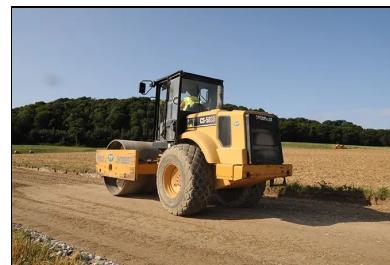
Compacteur vibrant

Un compacteur lourd V4 a été utilisé pour assurer la densification du matériau en fond de couche sur l'ensemble de la chaussée. Il a effectué 8 passes avec un objectif de compactage q1, puis, après un nouveau passage de la niveleuse pour effectuer un réglage fin, 2 passes avec un objectif q2. La masse volumique sèche de référence est celle de l'optimum Proctor modifié, déterminée en laboratoire et qui est de 2 160 kg/m³. L'utilisation d'un compacteur à pneus n'était pas techniquement nécessaire.

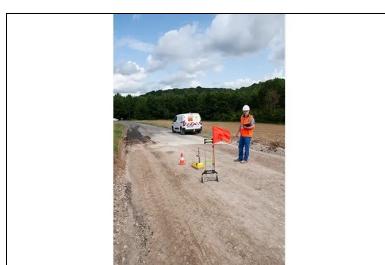
Contrôle de compactage au gamma-densimètre

FORMULES & DONNÉES : Un compacteur lourd V4 a effectué 8 passes avec un objectif de compactage q1, puis 2 passes avec un objectif q2. La masse volumique sèche de référence est celle de l'optimum Proctor Modifié, déterminée en laboratoire et qui est de 2 160 kg/m³.

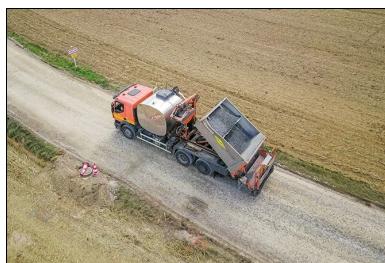
Mise en œuvre de l'enduit de protection

Une couche de protection a été ensuite appliquée sur la couche retraitée afin de la protéger des intempéries, de l'évaporation de l'eau et du trafic de chantier. Il s'agissait de l'enduit superficiel armé Colibre de Colas, comprenant des fibres de verre coupées, destinées à retarder la remontée de la fissuration de retrait, notamment lorsque les fissures sont dues au retrait thermique et de prise. D'épaisseur 1 cm, le liant armé a ensuite été gravillonné pour constituer un enduit superficiel.
