Durable et 100 % local, le premier giratoire en béton de référence de l'Isère

Mars 2021

Le premier giratoire en chaussée béton de l'Isère a été achevé le 20 novembre 2020. Le Département a souhaité expérimenter un ouvrage à la durabilité renforcée, destiné à résoudre la problématique de la sollicitation accélérée des giratoires en enrobé en cas d'important trafic de poids lourds. Après Pérouges dans l'Ain, en 2018, cette solution durable et 100 % locale a fait son chemin en Isère.

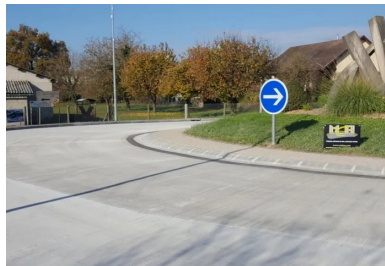
Le nouveau giratoire à trois branches situé à la sortie nord de Montalieu-Vercieu.

Principale « victime » de ce trafic : le giratoire à trois branches en enrobé, situé à la sortie nord de Montalieu-Vercieu, sur le territoire de la commune voisine de Porcieu-Amblagnieu. Construit il y a une trentaine d'années, l'ouvrage présentait des stigmates d'usures avancées malgré des travaux d'entretien réguliers : ornierage du revêtement bitumineux ; arrachement des granulats en surface ; faïençage.

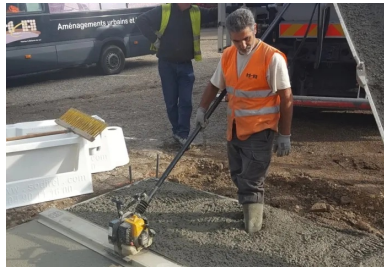
Le béton pompé a été réparti et étalé manuellement, puis vibré à la règle vibrante pour assurer son bon serrage.

Régalé à la pompe, le béton est ensuite réparti à la pelle et au râteau, puis taloché.

« Une fois le béton pompé, nous l'avons travaillé par vibration externe à la **règle vibrante** pour bien le fermer et ainsi assurer la résistance et la classe d'exposition, précise encore Sylvain Boyon de MCA. Nous n'avons fait que très peu de vibrations à cœur, à l'aiguille vibrante, essentiellement dans les endroits difficiles comme les pieds de **coffrage**. Si l'on vibre trop avec une formule pompable (S2-S3), le risque est de créer un problème de tenue du béton. Nous n'avons pas eu besoin d'utiliser du très gros matériel : la règle vibrante classique s'est révélée être une bonne méthodologie. Le savoir-faire de nos hommes a fait le reste. Le **nivellement** et la

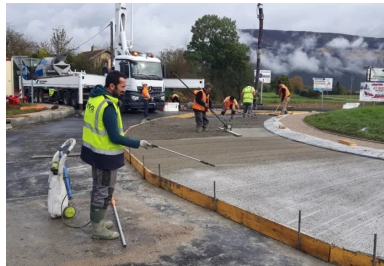
La protection du béton a été assurée par un produit de cure qui a été pulvérisé immédiatement après le traitement de surface.

Un produit de cure a été immédiatement pulvérisé sur le **béton**, après sa mise en œuvre, pour éviter sa dessiccation.
