Durable et 100 % local, le premier giratoire en béton de référence de l'Isère

Mars 2021

Le premier giratoire en chaussée béton de l'Isère a été achevé le 20 novembre 2020. Le Département a souhaité expérimenter un ouvrage à la durabilité renforcée, destiné à résoudre la problématique de la sollicitation accélérée des giratoires en enrobé en cas d'important trafic de poids lourds. Après Pérouges dans l'Ain, en 2018, cette solution durable et 100 % locale a fait son chemin en Isère.

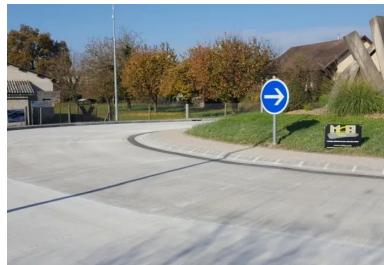
Le nouveau giratoire à trois branches situé à la sortie nord de Montalieu-Vercieu.

Principale « victime » de ce trafic : le giratoire à trois branches en enrobé, situé à la sortie nord de Montalieu-Vercieu, sur le territoire de la commune voisine de Porcieu-Amblagnieu. Construit il y a une trentaine d'années, l'ouvrage présentait des stigmates d'usures avancées malgré des travaux d'entretien réguliers : orniérage du revêtement bitumineux ; arrachement des granulats en surface ; faîencage.

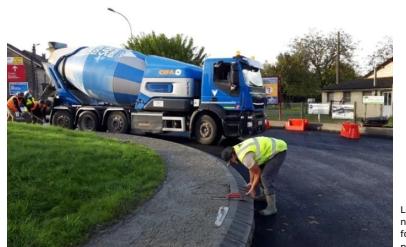
Le giratoire a été doté de nouvelles bordures dont les fondations ont été renforcées pour éviter les retournements.

« Spie Batignolles-Favier a mis en place de nouvelles bordures dotées de fondations renforcées, car, sur les giratoires classiques, elles s'arrachent régulièrement. Nous souhaitons que la durabilité des bordures soit en phase avec l'espérance de vie de l'ouvrage en béton », précise Richard Andréosso, le responsable de la filière Route à la direction du Haut-Rhône dauphinois de l'Isère.

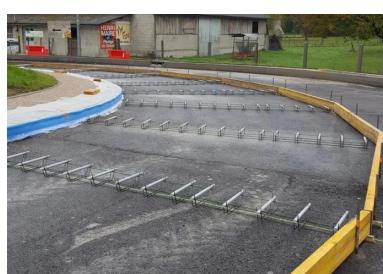
Après l'homogénéisation de la fondation en GB, l'entreprise a procédé à l'instalation des coffrages et des paniers de goujons, conformément au plan de calepinage.

Les fers de liaison et les goujons métalliques (quelque 2 147 goujons au total, d'une longueur de 0,45 m et d'un diamètre de 25 mm, avec un revêtement antiadhérent de 0,5 mm, espacés tous les 30 cm) ont été disposés sur des supports et fixés sur la grave-bitume, à mi-hauteur des dalles et à cheval sur les joints transversaux, selon le **calepinage** prévu.

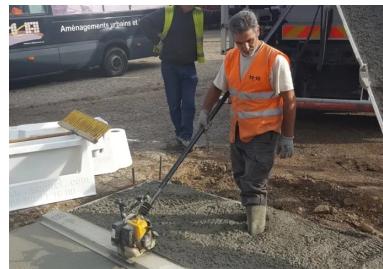
Le béton pompé a été réparti et étalé manuellement, puis vibré à la règle vibrante pour assurer son bon serrage.

« Une fois le béton pompé, nous l'avons travaillé par vibration externe à la **règle vibrante** pour bien le fermer et ainsi assurer la résistance et la classe d'exposition, précise encore Sylvain Bayon de MCA. Nous n'avons fait que très peu de vibrations à cœur, à l'aiguille vibrante, essentiellement dans les endroits difficiles comme les pieds de **coffrage**. Si l'on vibre trop avec une formule pompage (S2-S3), le risque est de créer un problème de tenue du béton. Nous n'avons pas eu besoin d'utiliser du très gros matériel : la règle vibrante classique s'est révélée être une bonne méthodologie. Le savoir-faire de nos hommes a fait le reste. Le **nivellement** et la

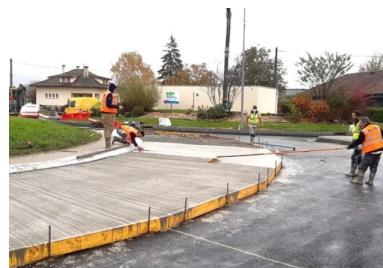
Le balayage, une étape cruciale pour obtenir une bonne PMT, gage d'adhérence sur le long terme pour les véhicules.

Dernier aspect et non des moindres : la profondeur moyenne de texture (PMT), qui permet de quantifier la macrotexture et qui détermine l'adhérence des véhicules. Sur un giratoire en chaussée **béton**, cette PMT résulte du balayage effectué à la surface du béton fraîchement coulé. Ce balayage texture la surface en y imprimant des stries. La régularité et la forme de ces stries peuvent varier selon le balai utilisé et l'aspect final recherché. « *Cela a constitué un autre point de vigilance très important, se souvient Sylvain Boyon de MCA. Avec un balayage fin, nous obtenions une PMT proche de celle d'un BBSG. Mais après dix ou quinze ans de circulation sur l'ouvrage, le risque était de perdre en adhérence. Il nous a fallu réaliser plusieurs essais en phase préparatoire pour trouver le bon type de balayage, légèrement plus grossier, tout en restant régulier et esthétique pour garantir une PMT à long terme. Le laboratoire routier du Département nous a accompagnés dans cette démarche.* »

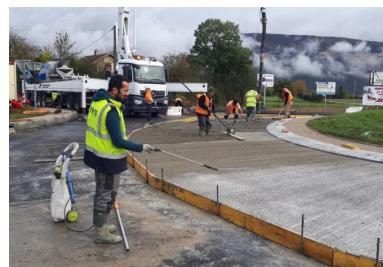
La protection du béton a été assurée par un produit de cure qui a été pulvérisé immédiatement après le traitement de surface.

Un produit de cure a été immédiatement pulvérisé sur le **béton**, après sa mise en œuvre, pour éviter sa dessication.

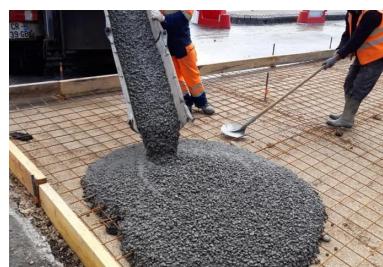
Réalisation des dalles de transition.

Comme son prédécesseur, le nouveau giratoire de Montalieu-Vercieu comporte trois branches. L'entrée de chacune d'entre elles, juste avant l'anneau en béton, concentre les zones de freinage et de réaccélération des poids lourds. Dans ces aires soumises à de fortes contraintes, une dalle de transition (également en béton goujonné) a été réalisée. « *Il s'agissait d'un des points de vigilance les plus importants du chantier* », souligne Sylvain Boyon de MCA. D'une longueur totale de 1,30 m, ces dalles de transition ont chacune une épaisseur qui décroît de 23 à 10 cm pour former un talon. Destinées à être recouvertes par de l'enrobé, comme le prolongement de la chaussée, elles assurent un raccordement robuste, qui transfère progressivement les efforts exercés par les poids lourds. Cela réduit ainsi les risques de **déformation** de l'enrobé en limite de béton, qui conduirait à l'apparition d'une marche et d'épaufrures. Un angle de 10 degrés par rapport à la rive de chaussée permet de limiter l'effet **dynamique** simultané du trafic sur le joint.
