Réaménagement du carrefour RD33-RD926-RD6015 au poteau d'Allouville

Mars 2023

Le département de la Seine-Maritime et la région Normandie viennent d'achever l'aménagement d'un carrefour giratoire au droit de l'échangeur entre la RD6015 et les RD926 et RD33, au lieu-dit du Poteau d'Allouville, sur la commune d'Allouville-Bellefosse. Cet aménagement sécurisera tous les déplacements des usagers de ce carrefour complexe et confortera la desserte du territoire.

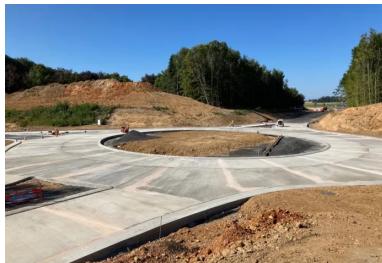
Vue du carrefour giratoire en béton en cours de finition.
(©Joseph Abdo, JA-Consulting)

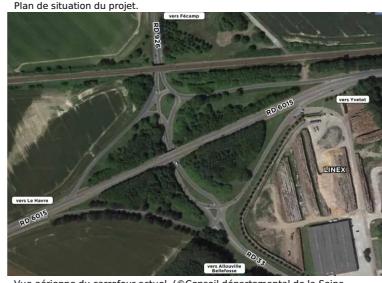
Vue aérienne du carrefour actuel. (©Conseil départemental de la Seine-Maritime)

Avant l'opération, un ouvrage d'art supportait la RD6015 et permettait son passage au-dessus de la RD926 au nord pour rejoindre la RD33 au sud. Les échanges entre la RD6015 et ces deux autres routes départementales se faisaient par des voies dénivélées qui les connectaient, sans avoir les caractéristiques de réelles bretelles. Les intersections, gérées par des successions de panneaux stops ou cédez-le-passage, étaient complexes, peu lisibles et présentaient de mauvaises conditions de visibilité, en particulier la voie de sortie de la RD6015 depuis Le Havre. Ces bretelles et multiples intersections participaient à la mauvaise perception de l'ensemble du carrefour, dont le fonctionnement global était insatisfaisant.

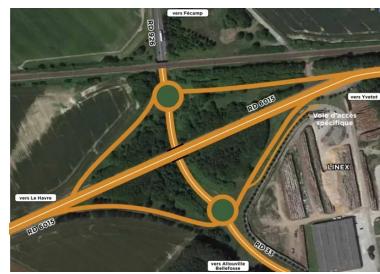
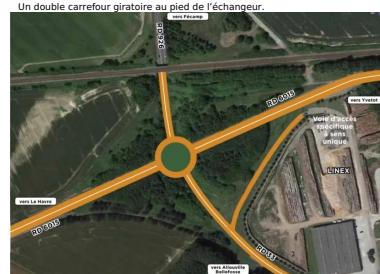
- Un double giratoire au pied de l'échangeur;
- Un giratoire central à la place du pont.

La comparaison des deux solutions, selon différents critères, a conduit le Département à retenir celle d'un giratoire central à l'emplacement du passage supérieur de la RD6015 sur la RD926.

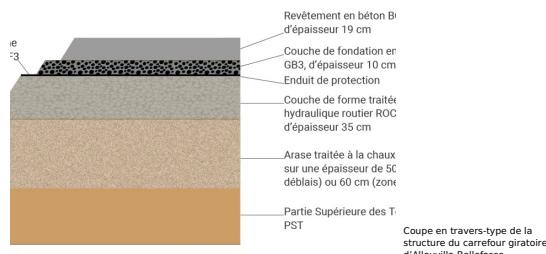
- Revêtement en béton de classe BC5, non armé et à joints goujonnés, de granulométrie 0/20 et d'épaisseur 19 cm ;
 - Couche de fondation en grave-bitume GB3, de granulométrie 0/14 et d'épaisseur 10 cm ;
 - Enduit bicouche clouté qui assure à la fois la protection de la CDF traitée et le collage à l'interface entre la CDF et la structure de chaussée ;
 - Plate-forme support de portance PF3 ($120 \leq EV2 < 200$ MPa), constituée d'une arase traitée à la chaux (classe AR2), d'épaisseur 50 cm (zone en déblais) et 60 cm (zone en remblais), surmontée d'une CDF traitée avec le LHM ROC VDS, d'épaisseur 35 cm.

Le dimensionnement de la structure a été établi pour un trafic estimé à la mise en service (1 112 PL/j), la qualité du support en place (plate-forme support PF3), la durée de service (vingt ans) et un taux de croissance annuelle du trafic de 1 %. Il s'élabore comme suit :

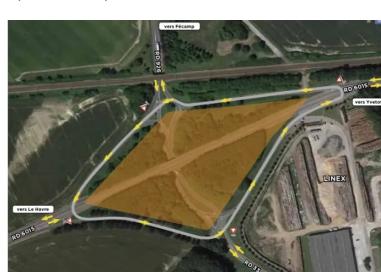
Plan de circulation pendant la phase travaux.

- Phase 1 (printemps 2022): installation des quatre carrefours provisoires assurant la continuité des échanges durant la construction du giratoire.
 - Phase 2 (du printemps à la fin de l'été 2022): terrassements et réalisation des chaussées du giratoire.
 - Phase 3 (de la fin de l'été au mois de décembre 2022): démontage des carrefours provisoires, mise en

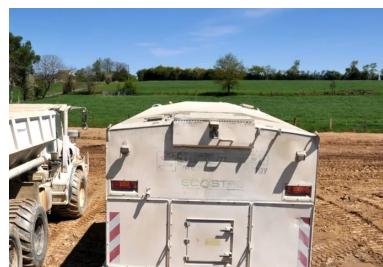
Épandage du liant ROC VDS à l'aide d'un épandeur moderne asservi.

- Un épandage du LHR ROC VDS, à raison de 6 % (soit 40 kg/m²), à la surface du matériau, à l'aide d'un épandeur Panien PR306-15 ;
- Un malaxage à l'aide d'un pulvimeur moderne Caterpillar RM500. Les derniers ajustements en teneur en eau jusqu'à l'obtention de la teneur optimale se font par une arroseuse-enfouisseuse.

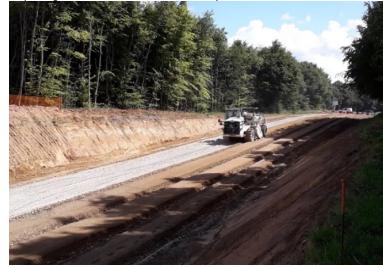
Malaxage du liant avec le matériau de la couche de forme à l'aide d'un pulvimeur moderne. (©Bruno Barberot, Colas).

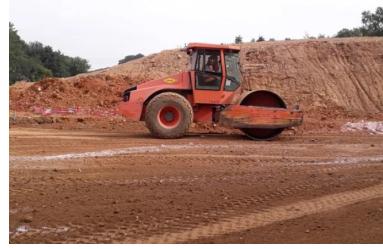
Compactage de la couche de forme. (©Bruno Barberot, Colas).

Le matériau a été ensuite remis en forme à l'aide d'une nivelleuse. Deux types de compacteurs se sont chargés du matériau traité afin d'atteindre l'objectif q3 fixé : un compacteur monocylindre à bille lisse Dynapac CA402 (pour bien compacter en fond de couche) puis compacteur à pneus Lebrero CNL824 (pour donner un bel uni). Une nivelleuse assistée par GPS a effectué le réglage par recoupe de la couche traitée pour obtenir un résultat au centimètre près. On parvient ainsi à un très bon uni et à un **profil en long** très régulier.

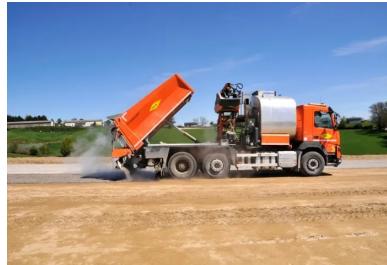
Un enduit de **cure** bicouche clouté a été appliqué pour, d'une part, protéger la CDF et assurer la bonne **prise hydraulique** du mélange et, d'autre part, garantir un bon collage à l'interface entre la CDF et la couche de **fondation** en GB3. À noter que la circulation des véhicules a été neutralisée pendant un délai de 28 jours, pour ne pas rompre la prise hydraulique.

Protection de la couche de forme.

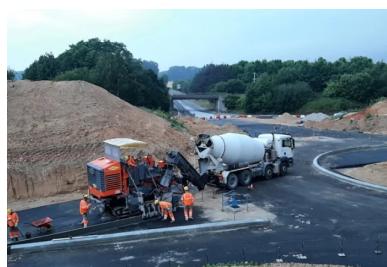
Après la mise en œuvre de la grave-bitume, une machine à coffrage glissant a réalisé les bordures et les bordures-caniveaux. (© Quentin Hognon, Colas)

Une machine à coffrages glissants a été employée pour réaliser la bordure intérieure, puis la bordure-caniveau extérieure du carrefour giratoire. « Leur altimétrie est parfaitement contrôlée, ce qui permet de les utiliser comme guides pour le coulage du revêtement en béton. Elles servent également de coffrage, d'où un gain de temps non négligeable », signale Quentin Hognon, **conducteur de travaux** de l'agence Grands Travaux de Colas.

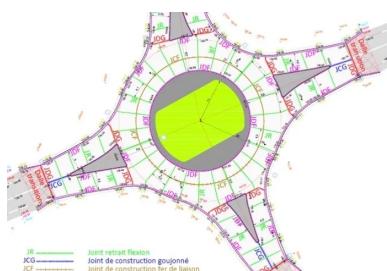
Plan de calepinage du carrefour giratoire. (© Marylène Redouani, CD 76)

Un des points essentiels d'un projet de giratoire en **béton** reste l'élaboration du plan de calepinage des joints des dalles.

« Avant le démarrage des travaux, nous avons remis au conseil départemental, pour validation, un plan précisant l'organisation de la mise en œuvre des revêtements en béton », précise Quentin Hognon. Ce plan définit le phasage ; la mise en place du matériau (sens de bétonnage, longueur et largeur des bandes, etc.) ; la validation du plan de **calepinage** des joints et l'emplacement des joints de construction et de dilatation. « L'objectif, pour nous, est d'assurer une mise en œuvre continue, de maîtriser les délais d'exécution et de minimiser les joints de construction », ajoute Quentin Hognon.

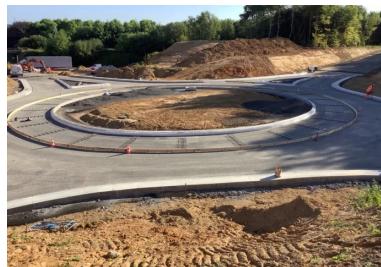
Réalisation du coffrage de l'anneau intérieur entre la bordure béton qui sert aussi de coffrage et le coffrage en bois. Les paniers de gouttières sont positionnés et fixés dans la grave-bitume. (© Quentin Hognon, Colas)

L'entreprise a mis en place, au droit de chaque **joint de retrait** transversal et de chaque **joint de dilatation**, un système de transfert de charge : celui-ci est constitué de goujons de 25 mm de diamètre et de 45 cm de longueur. Ils sont positionnés à mi-hauteur du revêtement en béton et à cheval sur le joint, à l'aide de paniers, à raison d'un goujon tous les 30 cm.

Ces paniers, stockés sur le chantier, seront positionnés avec un espacement bien défini (entre 4 et 5 m) et fixés sur la **fondation** en grave-bitume au droit des joints, repérés par une marque en dehors de l'emprise de la chaussée, juste à l'avant de la **règle vibrante**. « Et ce ne sont pas moins de 150 paniers porte-goujons, soit un total de 1 500 goujons, qui ont été ainsi utilisés sur ce chantier », précise Quentin Hognon.

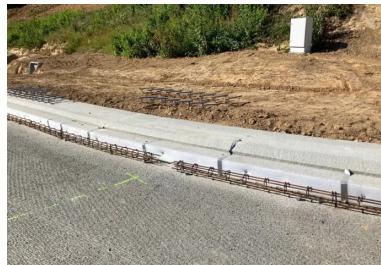
Les chainages ont été mis en place pour renforcer les bords de dalles sollicités ainsi qu'au droit des joints de dilatation. (© Quentin Hognon, Colas)

Enfin, pour renforcer les extrémités des dalles, des chainages de **section** carrée (5 x 5 cm), constitués de 4 barres d'acier haute adhérence de diamètre 12 mm, ont été mis en place par l'entreprise aux endroits les plus sollicités et en particulier sur :

- Les bords de dalles près des joints de dilatation transversaux, sur l'anneau central et autour des émergences (chambres de tirage et regards de visite) ;
- Les bords de dalles en béton situés au droit des entrées et des sorties du carrefour giratoire ;
- Les bords extérieurs de l'anneau central, soumis au trafic provisoire de chantier ou routier pendant les travaux du giratoire ;
- Tout le bord intérieur de l'anneau central pour pallier la circulation occasionnelle en phase définitive.

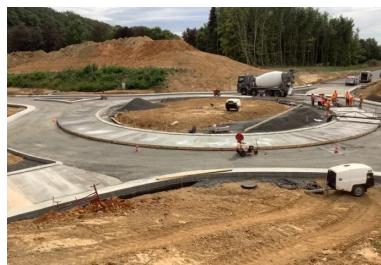
Bétonnage de l'anneau intérieur du carrefour giratoire. (© Quentin Hognon, Colas)

Le premier demi-anneau intérieur a été réalisé à la **règle vibrante**, en s'appuyant sur les bordures comme référentiel et sur le **coffrage** en bois. Le principe est le même pour l'anneau extérieur.

Livré à l'avant de la règle vibrante, le béton a été mis en forme et vibré en une seule opération, sur une épaisseur de 19 cm. « Une fois le béton déversé, nous l'avons travaillé par **vibration** externe à la règle vibrante pour bien le fermer et assurer ainsi la résistance et la classe d'exposition », précise encore Quentin Hognon. Il n'a été fait que très peu de vibrations internes à l'aiguille vibrante, sauf dans les endroits difficiles, comme les pieds de coffrage. Si l'on pervibre trop avec une formule de **consistance** S3, le risque est de provoquer la **ségrégation** du béton.

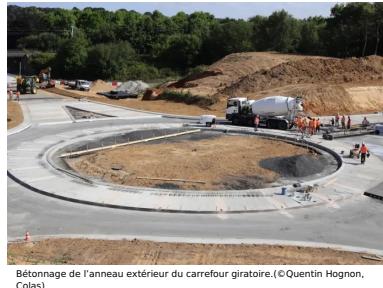
Bétonnage de l'anneau extérieur du carrefour giratoire. (© Quentin Hognon, Colas)

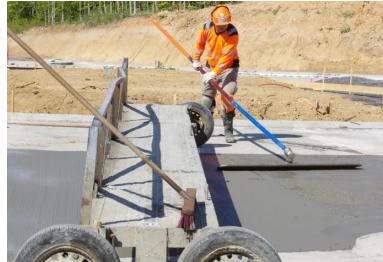
Talochage de la surface du béton. (© Joseph Abdo, JA-Consulting)

Immédiatement après le bétonnage, les opérations manuelles de talochage et de **lissage** ont été réalisées par des équipes de maçons experts pour conférer au revêtement en béton un état de surface plan et d'aspect fermé (exempt de cavités ou de trous).

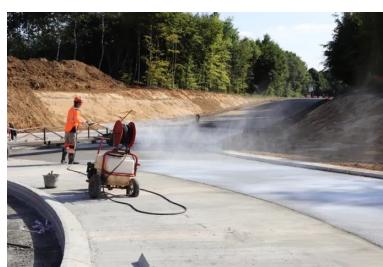
Pulvérisation d'un produit de cure à la surface du béton. (© Quentin Hognon, Colas)

L'opération de balayage a été immédiatement suivie de la protection du béton, réalisée en pulvérisant manuellement à la surface du revêtement un produit de cure, à raison de 200 g/m² (au minimum).

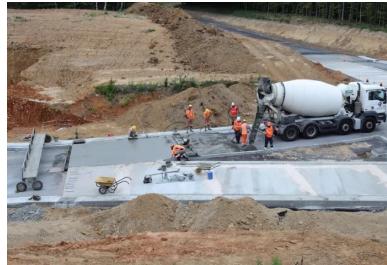
Curvitré de la consistance du béton à l'aide de l'essai d'affaissement au cône d' Abrams. (©Quentin Hognon, Colas)

« Chaque plan de coulage a été validé par le conseil départemental. Nous avons également vérifié systématiquement la **consistance** du béton à l'aide de l'essai d'affaissement au **cône d' Abrams** et réalisé des éprouvettes et des contrôles de résistance en fendage comme en **compression** », ajoute Quentin Hognon.

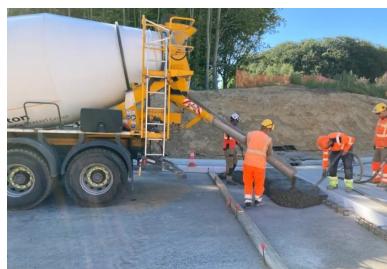
Réalisation de la dalle de transition. (©Joseph Abdo, JA Consulting)

Le carrefour giratoire d'Allouville-Bellefosse comporte quatre bretelles d'accès. Au niveau des raccordements entre les chaussées souples et les bretelles d'accès en béton, une dalle de transition (également en béton goudronné) a été réalisée. « Il s'agissait d'un des points de vigilance les plus importants du chantier », souligne Quentin Hognon.

D'une longueur totale de 1,30 m, ces dalles de transition ont chacune une épaisseur qui décroît de 19 à 10 cm pour former un talon. Destinées à être recouvertes par une couche bitumineuse, comme le prolongement de la chaussée, elles assurent un raccordement robuste qui transfère progressivement les efforts exercés par les poids lourds. Cela réduit ainsi les risques de déformation de l'enrobé en limite de béton, laquelle conduirait à l'apparition d'une marche et d'épaufrures.
