RD90 : un retraitement en place au liant hydraulique « vert », ciblé et phasé

Septembre 2017

Dans la Somme, Colas a réalisé, au printemps, la cinquième et dernière phase de réhabilitation de la RD90 : une intervention respectueuse de l'environnement, minutieusement phasée et parfaitement réalisée !

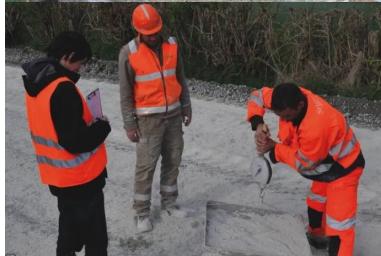
Le malaxeur entre en action après l'épandage du liant hydraulique.

Le dosage au mètre carré est soigneusement vérifié par le **chef de chantier**. Le **malaxeur** peut alors entrer en action. Son puissant rotor assure l'homogénéisation du mélange liant hydraulique-matériau fragmenté de l'ancienne chaussée. Puis vient la phase du **réglage** suivie de celle du **compactage**. Sur cette **section** dégradée, l'apport de matériau oblige à un réglage minutieux.

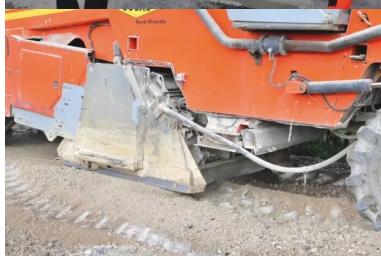
Vérification de la quantité de liant hydraulique épandu par mètre carré, avec pesage d'un échantillon étalonné.

Le rotor du malaxeur mélange le matériau fragmenté de l'ancienne chaussée avec le liant Equiom ROC AS dosé à 4 %.

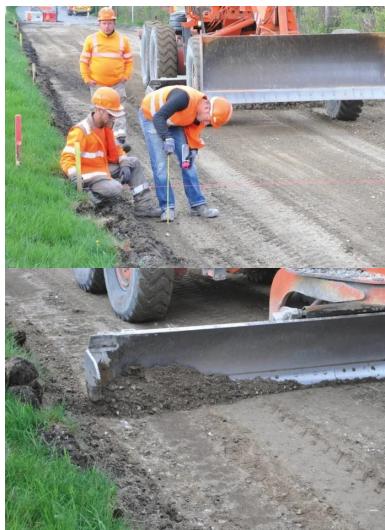
Prise de mesure de la hauteur de la chaussée retraitée avant réglage.

Le réglage s'effectue à - 14 cm du niveau initial de la future chaussée, ce qui nécessite plusieurs passages de la nivelleuse.

Il s'effectue à 14 cm du niveau fini de la future chaussée, nécessitant le passage de la nivelleuse à plusieurs reprises, avant celui du compacteur vibrant. Une fois que le traitement a fait prise, des couches successives de matériaux bitumineux seront mises en œuvre sur une épaisseur de 14 cm. « Nous avions prévu trois jours de traitement, mais nous aurons sans doute terminé auparavant, compte tenu du bon avancement du chantier, se félicite Richard Watiau, le chef de chantier de Colas. La chaussée sera réceptionnée d'ici à une quinzaine de jours par le laboratoire départemental, après l'écoulement de la période de prise. » Précision de Stéphane Dordain, contrôleur des travaux au département de la Somme : « Préalablement, nous avions fait déplacer par ERDF un **câble** électrique de 20 000 V pour ne pas gêner la marche des travaux et pour ne faire courir aucun risque aux équipes présentes sur le chantier. »
