## Un retraitement au liant hydraulique routier sur une route de montagne

**Souvent isolées et avec un très faible trafic, les routes départementales de moyenne montagne posent de réelles difficultés d'entretien. Afin d'apporter une réponse à ces problématiques, M. Eric Ciotti, Député et Président du Conseil général des Alpes-Maritimes, a souhaité développer et privilégier des processus alliant économie et écologie, en choisissant une technique novatrice : le retraitement de la chaussée au liant hydraulique routier.**

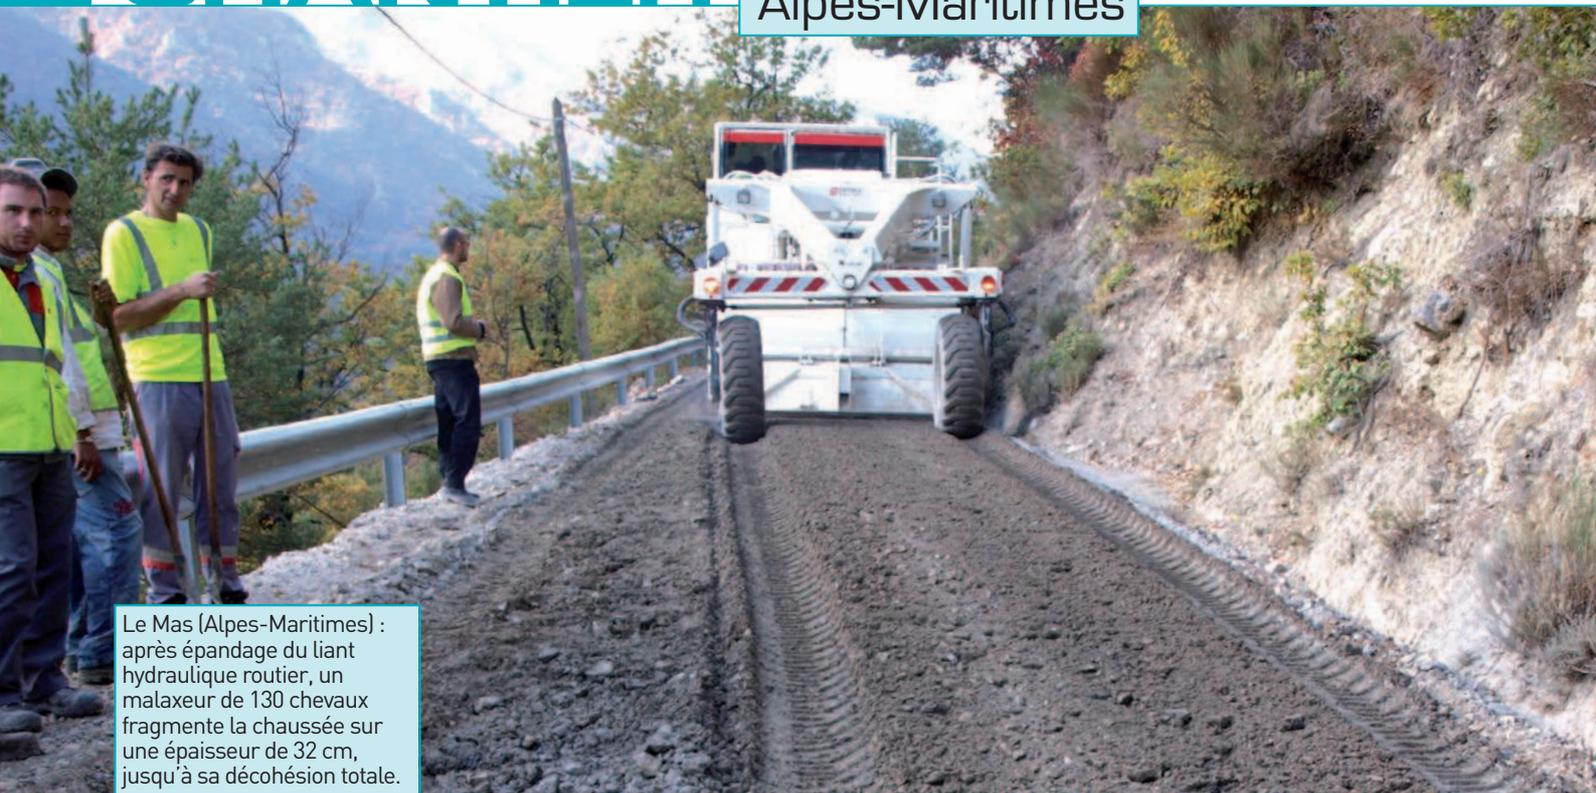
Le Mas (Alpes-Maritimes) : après épandage du liant hydraulique routier, un malaxeur de 130 chevaux fragmente la chaussée sur une épaisseur de 32 cm, jusqu'à sa décohérence totale.

- l'épandage sur la chaussée ancienne de 113 tonnes de liant hydraulique routier pulvérulent dosé à 4 %, soit environ 25 kg/m<sup>2</sup> (transport par semi-remorque de 40 tonnes),
- l'ajustement de l'état hydrique, à l'aide d'un réservoir à eau asservi au malaxeur,
- la préparation du sol avec un malaxeur de 130 chevaux, équipé d'un rotor armé de pics en carbure de tungstène qui fragmente la chaussée sur une épaisseur de 32 cm, jusqu'à sa décohésion totale,
- le réglage à l'aide d'une niveleuse
- le compactage au moyen d'un cylindre lisse, associé à un compacteur sur pneus,
- la mise en œuvre d'une fine couche de transition de 4 cm d'épaisseur, en grave 0/30, pour séparer l'assise de la chaussée et la couche de roulement en bitume.

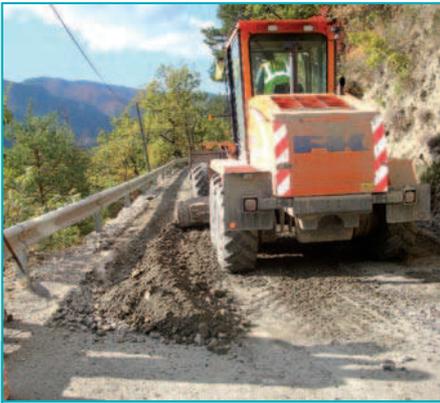
Réglage avec mise au profil.

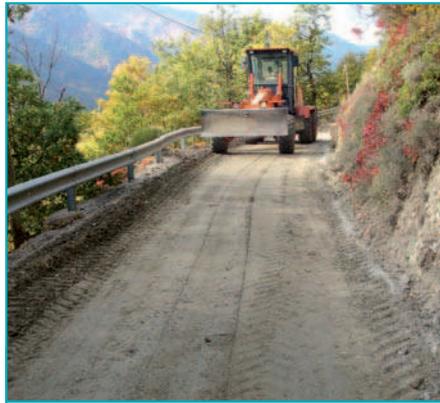
Réglage à l'aide d'une niveleuse.

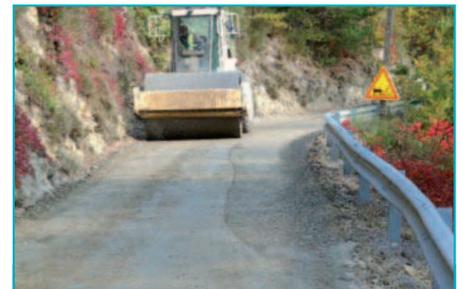
Compactage avec un cylindre lisse, associé à un compacteur sur pneus.
