Poussières aux yeux lors d'un tir Atumat

DESCRIPTIF DE L'ACCIDENT

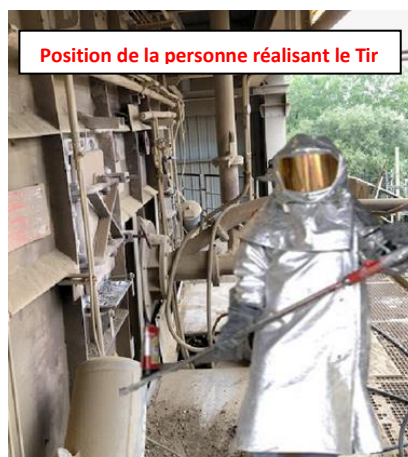
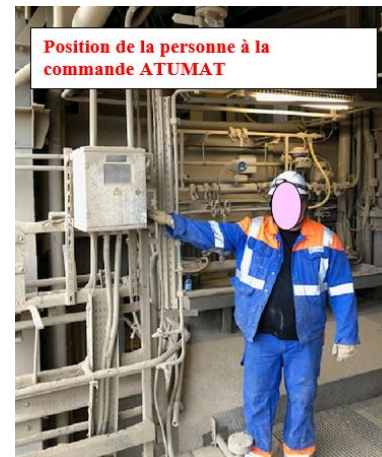
Contexte	→ L'amont four est encrassé. Un nettoyage des concrétions est nécessaire. L'intervention est réalisée avec une pompe Atumat, par la porte frontale de la grille Lepol.
Déroulé	→ La procédure d'intervention en place est respectée. L'opérateur maniant la lance Atumat est équipé de toutes les protections anti-feu : pantalon, veste longue, gants, cagoule à visière. Il est assisté d'un préposé à la commande de la pompe. Celle-ci est déportée, mais sur le même plancher. Durant l'intervention de nettoyage, le four déclenche suite à un incident mécanique sur la grille. Le four et la grille passent en pression. Des gaz chauds chargés en poussières s'échappent par la porte ouverte pour l'intervention.
Conséquences	→ Le préposé à la commande Atumat a voulu aider l'opérateur à évacuer les lieux, et a reçu de la poussière dans les yeux.

- Le préposé à la commande de l'Atumat portait des lunettes de sécurité standard.
- Il a voulu porter assistance à son collègue alors qu'il ne portait pas d'EPI adaptés à la zone fortement empoussiérée.

- La zone chaude doit être balisée, avec accès limité, dès lors qu'une porte ou trappe doit être ouverte, par exemple pour une visite ou une intervention de nettoyage.
- Toute personne susceptible d'intervenir sur la zone de manipulation de l'Atumat doit être équipée d'EPI spécifiques à la zone chaude.
- Prévoir dans le mode opératoire du chantier de tir Atumat des conditions d'évacuation et de secours.
- En tout état de cause, toute personne présente dans la zone chaude balisée, par exemple sur le plancher de la zone d'intervention Atumat, doit porter des lunettes étanches.
