Sécurité

Retour d'expérience

CHUTE D'OBJETS MAL FIXÉS : DE L'ACCIDENT AU DÉCÈS

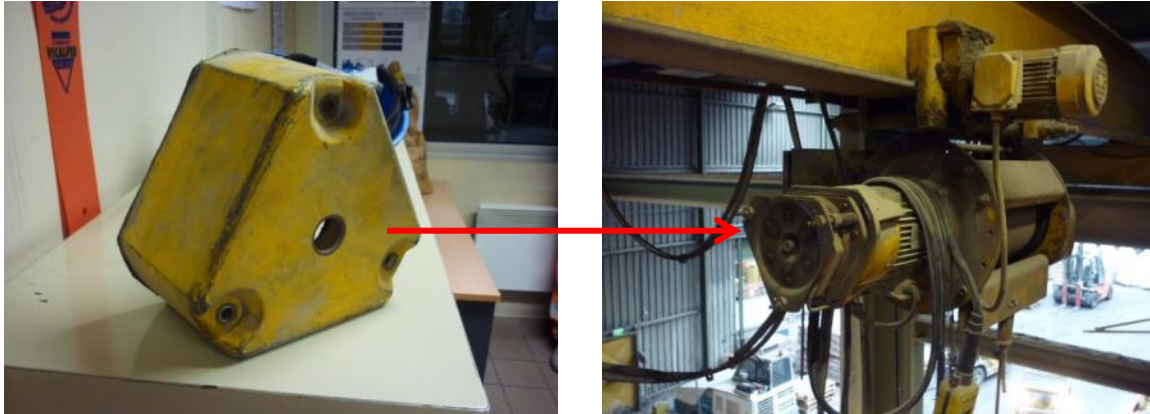
Photos Accident n°1 : Carter de protection de moteur qui se détache

Contexte Déroulé	→	<u>1^e accident :</u> Recharge de l'ensacheuse en sac	<u>2^e accident :</u> Intervention sous un pont roulant
	→	Les bobines de sac sont positionnées à l'étage inférieur et sont levées par palan. L'opérateur guide la bobine avec la main et le carter du palan (4.7kg) situé au-dessus fait une chute de 3m et tombe sur son bras	Lors d'une opération à l'atelier broyeur, l'opérateur reçoit sur la tête un motoréducteur électrique tombé du pont roulant à 9m de haut
Conséquences	→	Contusion à l'avant-bras avec reprise sur un poste aménagé	Décès

<u>1^e accident :</u> → palan contrôlé mais aucun signalement de la part du vérificateur sur les boulons manquants → Non vérification lors du contrôle périodique de la bonne présence des éléments de fixation.	<u>2^e accident :</u> → inspection périodique tardive du pont roulant → nature des contrôles incomplète
--	---

- Inspecter rigoureusement tous les sites avec risque de chute d'objets, vérifier périodiquement les équipements en hauteur qui peuvent tout ou partie chuter (présence de toutes les tiges de fixation, non détérioration des structures de soutien etc.)
- Revoir le contenu et la fréquence des vérifications périodiques prévues dans les cahiers des charges, en tenant compte des conditions d'environnement et d'utilisation des équipements
- Les machines et équipements de travail doivent être consignés en zone sécurisée en cas de dépassement de la date d'inspection périodique
- Renforcer la sensibilisation des collaborateurs et la formation de pontier-élingueur
