## Au Bioscope d'Ungersheim, le béton participe aussi à l'animation

**Au cœur du Bioscope, parc de loisirs consacré à la défense de l'environnement, le béton s'impose comme le matériau de valorisation esthétique du projet : en dalles polygonales préfabriquées ou en béton prêt à l'emploi désactivé, il met sa couleur au service du site.**

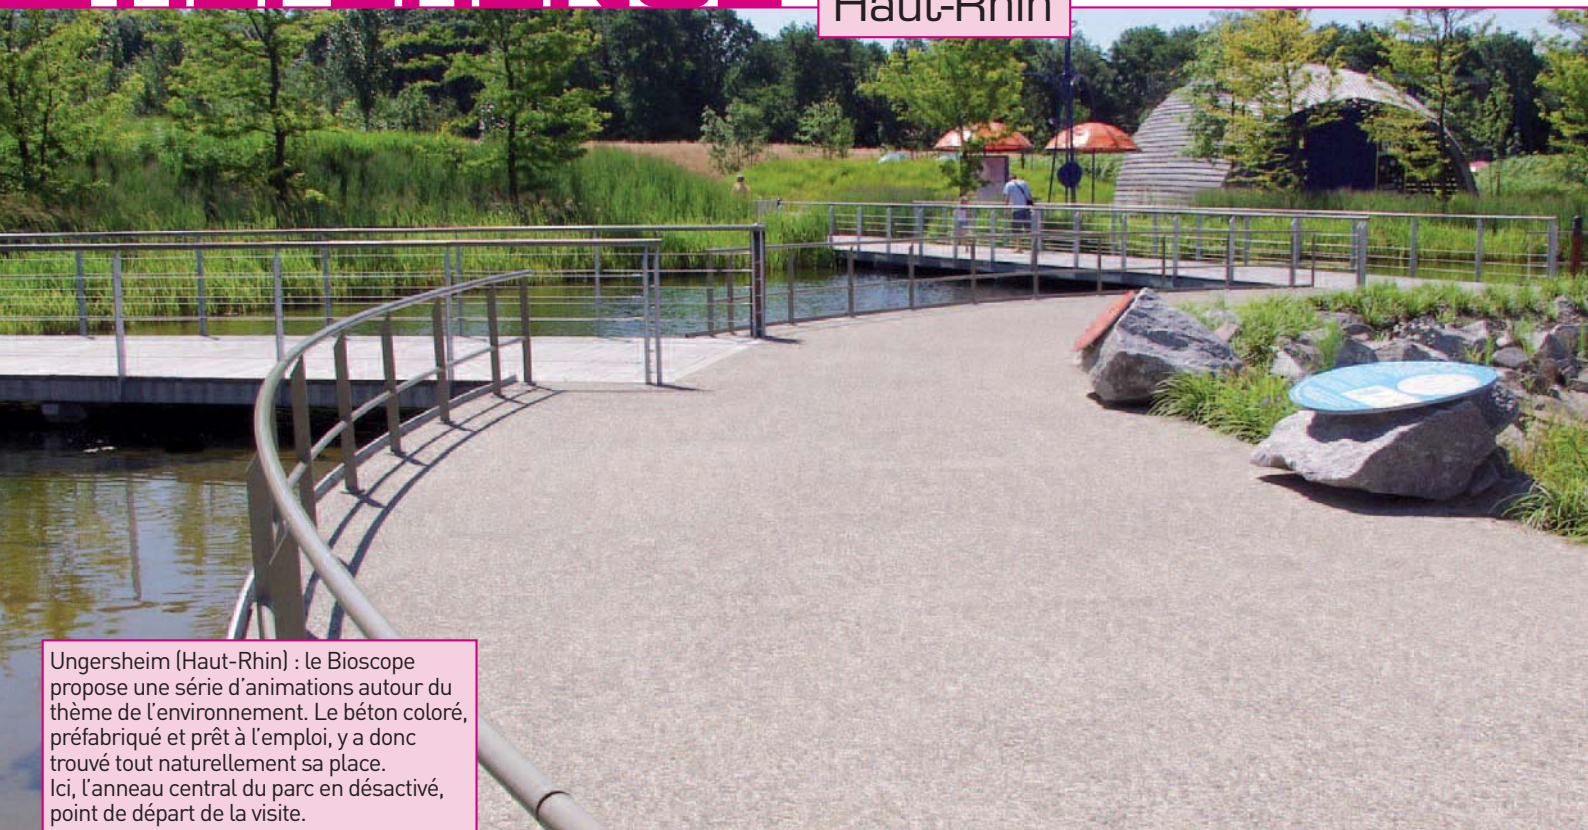
Ungersheim (Haut-Rhin) : le Bioscope propose une série d'animations autour du thème de l'environnement. Le béton coloré, préfabriqué et prêt à l'emploi, y a donc trouvé tout naturellement sa place. Ici, l'anneau central du parc en désactivé, point de départ de la visite.

Certaines zones ont même nécessité la mise en œuvre de moyens lourds, comme pour l'anneau central du parc, qui sert de point de départ aux explorations des visiteurs : *"À cause des bassins qui s'insèrent un peu partout sur la zone, nous avons dû couler cet anneau avec une pompe à béton. Tout le phasage a ensuite été réalisé concentriquement, à partir de cet anneau, véritable cœur du parc, un peu à la manière d'un cercle qu'on aurait agrandi à mesure"* précise Thibault Alex.

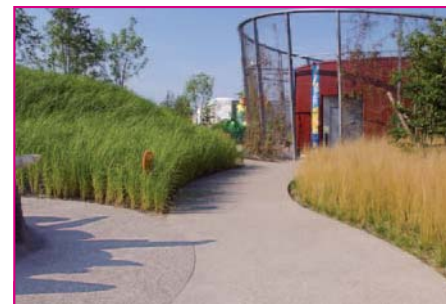
Malgré la difficulté technique due au tracé des différentes courbes, le béton a su se jouer de tous les pièges.

La structure retenue par l'architecte-paysagiste a imposé de mettre au point des cheminements tout en rondeurs qui n'ont pas été sans poser de grandes questions lors de la mise en œuvre. Thibault Alex, alors directeur de l'agence Eurovia de Mulhouse, entreprise qui a réalisé toutes les voiries, se souvient : *"Le travail de coffrage des allées a été rendu très complexe par le fait que les courbes n'avaient pas un rayon constant, comme c'est fait d'habitude pour les trottoirs. Nous avons donc été contraints de réaliser plusieurs essais avant de trouver la solution, qui a consisté à coffrer avec une double rangée de voliges, au lieu d'une seule, pour nous permettre d'obtenir une courbe correcte, sans ruptures"*.

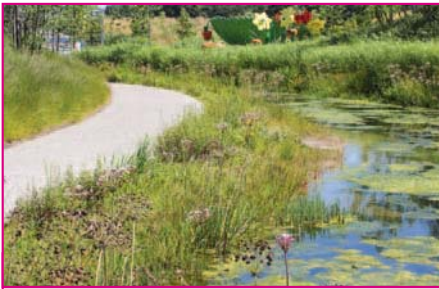
Les cheminements intérieurs en béton participent à la création d'un paysage aux atours naturels et féériques.

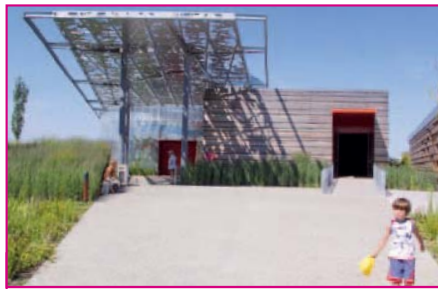
20 000 m<sup>2</sup> de béton prêt à l'emploi désactivé et de béton préfabriqué ont été mis en œuvre sur l'ensemble du parc.

dès le parking, dont le bitume est rythmé de béton désactivé. Puis, le vaste parvis qui conduit à la billetterie et l'entrée du parc proprement dite sont faits de dalles en béton aux formes polygonales, de couleur grès rouge sombre. Une fois à l'intérieur du parc, béton désactivé et pavés bétons autobloquants prennent le relais sur l'ensemble des surfaces piétonnes, dont le total représente 20 000 m<sup>2</sup>.

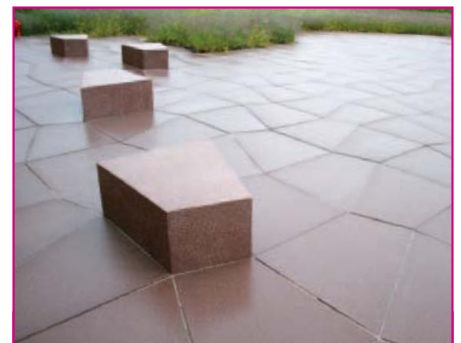
Le parvis de dalles en béton, dessinées par Ursula Kurz et dont certaines ont été surélevées pour faire office de bancs.

Les dalles en béton ont été fabriquées sur la base d'un dessin d'Ursula Kurz. De grande taille et relativement lourdes, elles ont nécessité des trésors d'ingéniosité pour leur mise en œuvre, comme le recours à des minipelles et à des pompes à vide. Le défi était de parvenir à calepiner correctement. *"Ursula Kurz a dessiné deux dalles, une droite et une gauche, qu'il nous a fallu assembler en tenant compte des contraintes de raccordement"* raconte encore Thibault Alex.

Détails intéressants : certaines dalles ont été surélevées de 40 centimètres pour faire office de protection anti-bélier et surtout pour composer des bancs très originaux, permettant aux visiteurs de prendre un peu de repos. Et à l'intérieur du site, des pavés viennent, de temps à autre, rythmer les cheminements pour les piétons.
