Un chantier béton contre la montre

Mission : réaliser dans la matinée une chaussée qui puisse accueillir le soir même des autobus en stationnement. Un pari remporté par l'entreprise Spatra Keravec, grâce à la technique du BCMC combiné à du ciment alumineux fondu. Résultat, le béton atteint 90 % de sa résistance finale en 6 heures seulement.

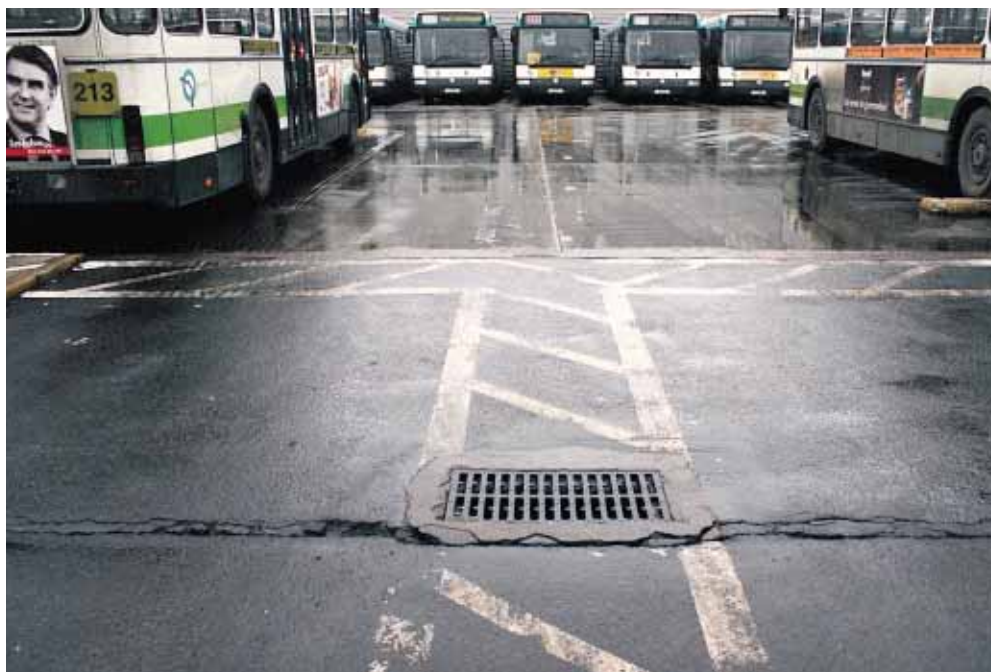
▲ Marqué par de profondes ornières, le dépôt de bus de Neuilly-Plaisance est remis en état en plusieurs tranches successives.

“Le stationnement des bus avait créé de profondes ornières dans l'enrobé qui rendaient les manœuvres plus difficiles. Cela posait aussi des problèmes au démarrage et au freinage, lorsque le bus se plaque au sol, car l'arrière des véhicules frottait alors sur le trottoir”, explique Christophe Bachelier, contrôleur de travaux de la RATP (service ITA-AMI-620 ; responsable des travaux : Jacques Arbez). On avait procédé jusque-là à des rebouchages

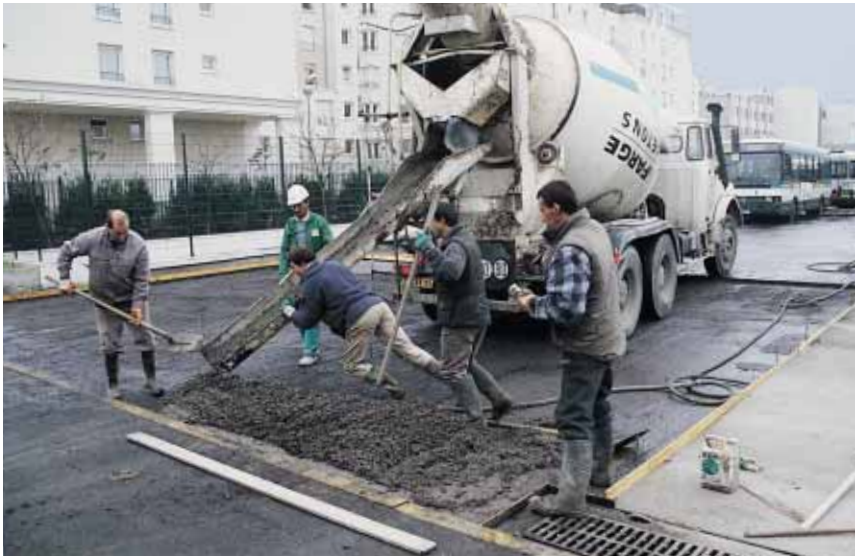
▲ Approvisionné par camion-toupie, le béton est sommairement étalé à la pelle.

Une fois parvenu sur le chantier, le béton a été sommairement étalé à la pelle puis vibré à l'aiguille. Réglé sur une épaisseur moyenne de 8 cm, il a alors été soigneusement taloché. "Une mise en œuvre rapide implique le recours à des personnels expérimentés", souligne Erwan Kervarec. Notons que la nouvelle dalle respecte le joint de dilatation du parking souterrain en s'appuyant sur ses bords.

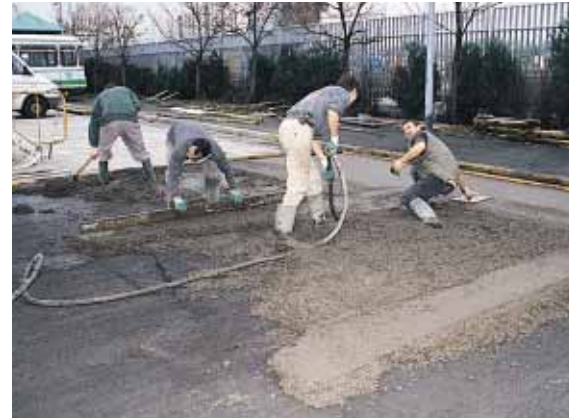
▲ Vibration à l'aiguille.

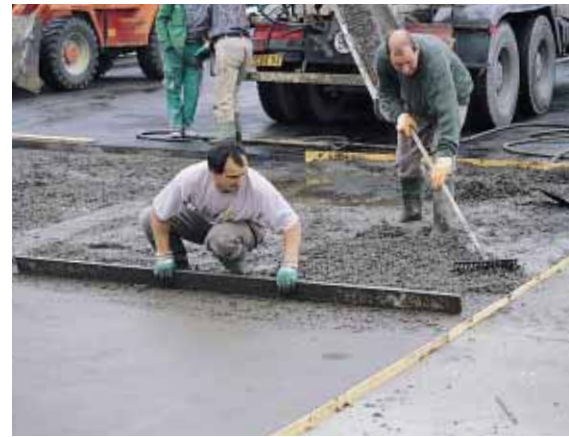
▲ Réglage sur une épaisseur moyenne de 8 cm.

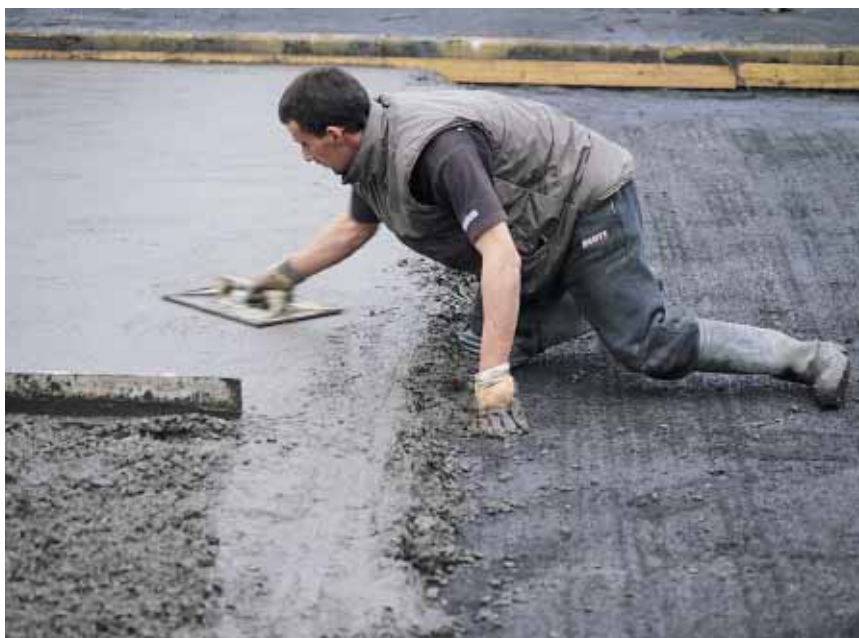
▲ On procède à un talochage soigné dans un délai très bref.

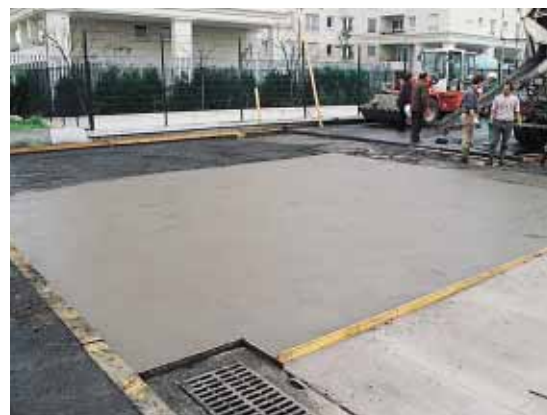
▲ Coulée le matin, la parcelle est réouverte à la circulation et au stationnement le soir même.

de profondeur pour éviter les fissurations dues au retrait du béton. Un mastic souple Lanko 608 est venu combler ces joints de retrait ainsi que les raccords avec l'existant. Vers 16 heures, la parcelle a pu être remise en service et les bus sont venus y stationner pour la nuit. À leur départ, le lendemain matin, l'entreprise a effectué les finitions sur la parcelle en réalisant les marquages au sol délimitant les places.

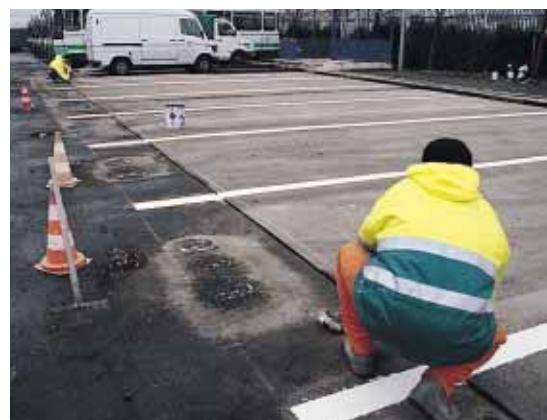
▲ Réalisation des marquages au sol dès le lendemain matin.
