Un retraitement en place en pleine largeur

Le retraitement en place à froid de l'assise d'une partie de l'autoroute A 35 à la hauteur de Strasbourg a été exécuté par le groupement Screg-Monifra, à l'aide d'un atelier de reconditionnement de chaussées. Une machine qui exécute plusieurs tâches en une seule opération. Pour une solution plus durable et plus économique.

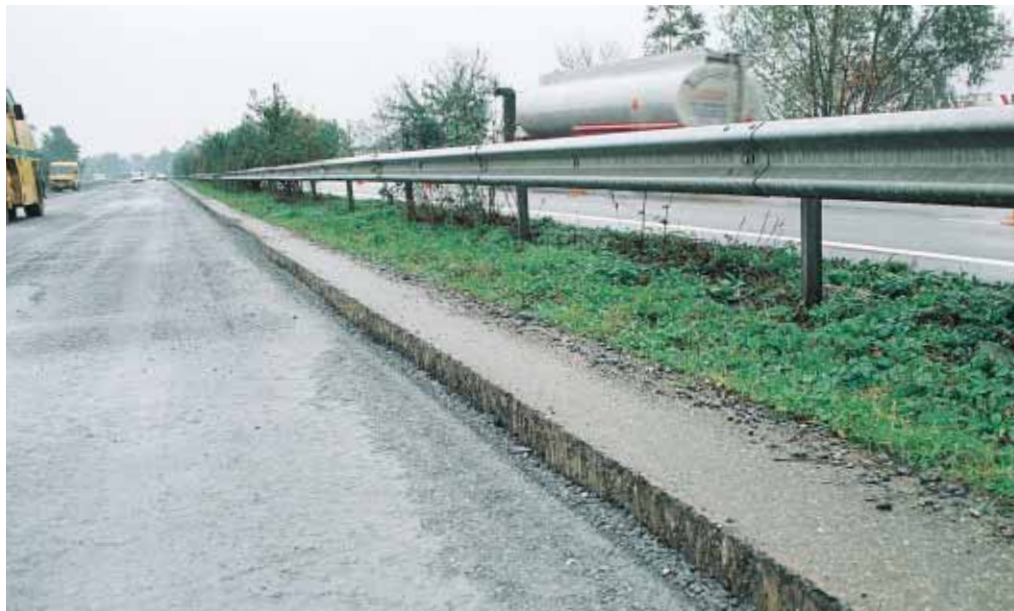
▲ Première étape : fraiser et évacuer les anciens enrobés.

"**P**remière étape du chantier : le fraissage des enrobés superficiels et leur évacuation. Ensuite, le retraitement en place de l'assise s'effectue en une seule passe sur une épaisseur de 25 cm", explique Sylvie

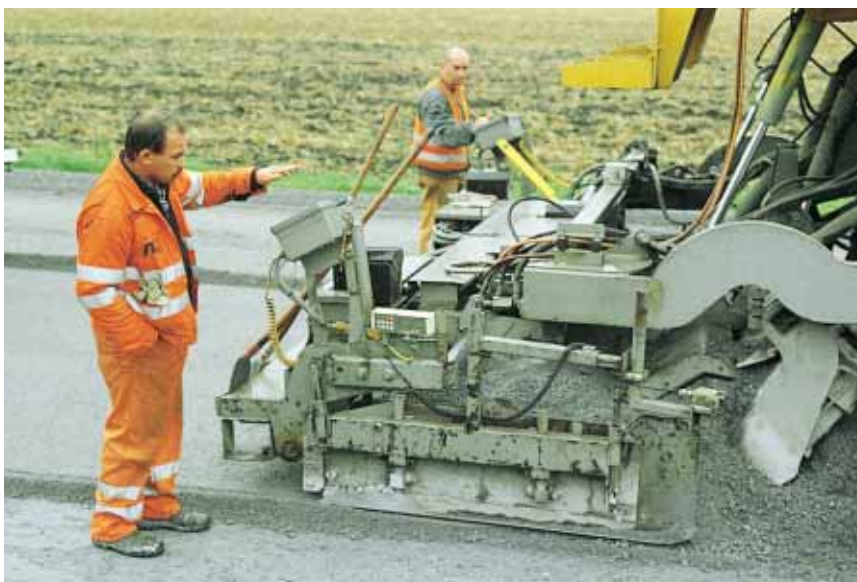
▲ La fraiseuse commence par décohesionner l'ancienne assise de chaussée en graves-cendres volantes sur 25 cm d'épaisseur.

L'entreprise Monifra se charge du retraitement en place des matériaux à l'aide d'une machine Wirtgen WR 4500. Celle-ci peut assurer le recyclage de chaussées jusqu'à 30 cm d'épaisseur pour des largeurs comprises entre 3 et 4,50 m, grâce à sa table de compactage réglable. "Après le fraissage et le broyage de la chaussée pour la décohesionner, le matériau est recyclé par adjonction d'un mélange liant hydraulique routier/eau. On obtient ainsi un mélange bien plus homogène que si le liant et l'eau étaient introduits séparément. La quantité de liant ajoutée reste constante pendant toute la durée du chantier, une

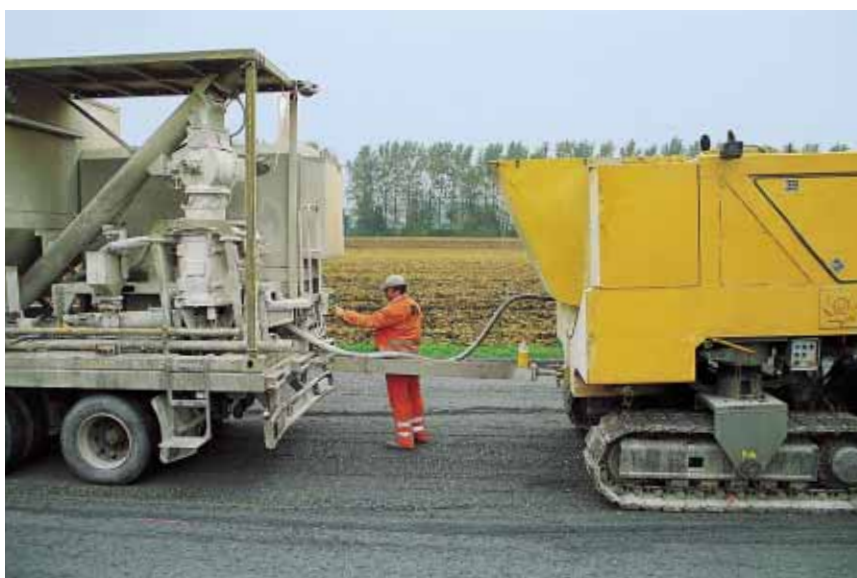
▲ Ajouté au matériau fraisé, le mélange liant hydraulique routier/eau permet d'obtenir *in situ* la nouvelle grave hydraulique.

"**S**ur ce chantier, le recours à un liant comportant un fort pourcentage de laitier s'imposait pour garantir sa souplesse d'emploi en arrière-saison. D'où le choix de l'ARC 3, un liant hydraulique routier riche à la fois en laitier et en chaux, qui est ici dosé à 4 %. Pour approvisionner le chantier, trois porteurs chargés à 27 tonnes sont venus chaque jour du site d'Ébange (Moselle) pendant dix jours. Ce qui représente un total d'environ 800 tonnes", explique Xavier Cachot, responsable de l'agence route est/centre-est des Ciments d'Origny.

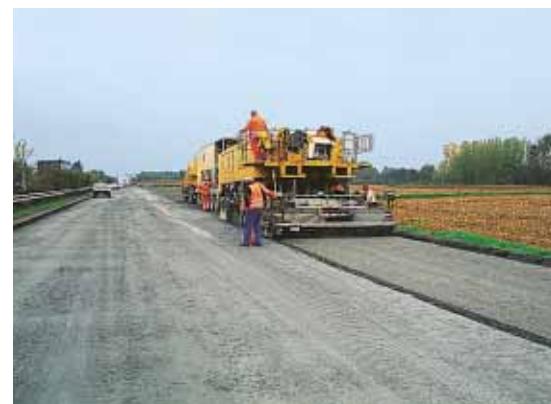
▲ Large de 10 m, la chaussée est retraitée en trois bandes successives.

"Les 10 m de largeur de la chaussée nous ont conduits à organiser le recyclage en trois bandes successives, deux de 3,45 m

de large et une de 3,70 m. La première est celle de gauche, réalisée en se guidant sur le terre-plein central, la deuxième en s'appuyant sur la première et la dernière en se calant sur la deuxième", commente Jean Wernert, chef de l'agence Screg-Est de Strasbourg.

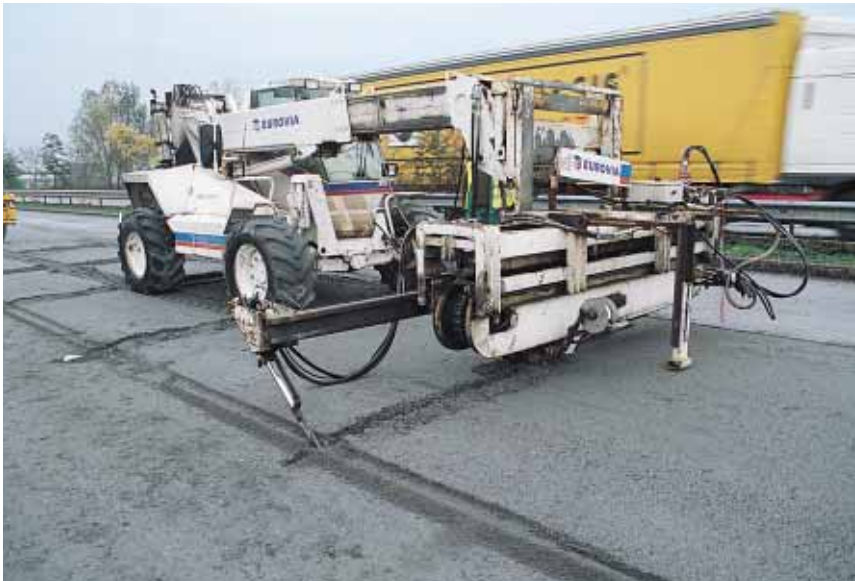
▲ Fixée à l'avant d'une poutre télescopique, la machine Olivia crée une fissure fine tous les 3 m en insérant dans le matériau retraité frais un ruban plastique.

Juste après le passage de l'atelier de recyclage, c'est le tour du système de pré-fissuration Olivia, fixé à l'avant d'une poutre télescopique. Une lame métallique coupe transversalement le matériau retraité tous les trois mètres, tout en y insérant un ruban plastique blanc de 10 cm de hauteur. L'extension de la fourche du

chargeur est réglée de manière que le conducteur actionne le système Olivia lorsque ses roues avant se trouvent sur la fissure précédente, dans le but de conserver le plus simplement possible un espacement régulier.

"La finesse de cette fissure évite les entrées d'eau, d'où une structure beaucoup plus pérenne. Selon les constatations réalisées sur des chantiers similaires, il faut au moins dix ans avant de voir remonter les fissures avec cette technique", souligne Daniel Vincent.

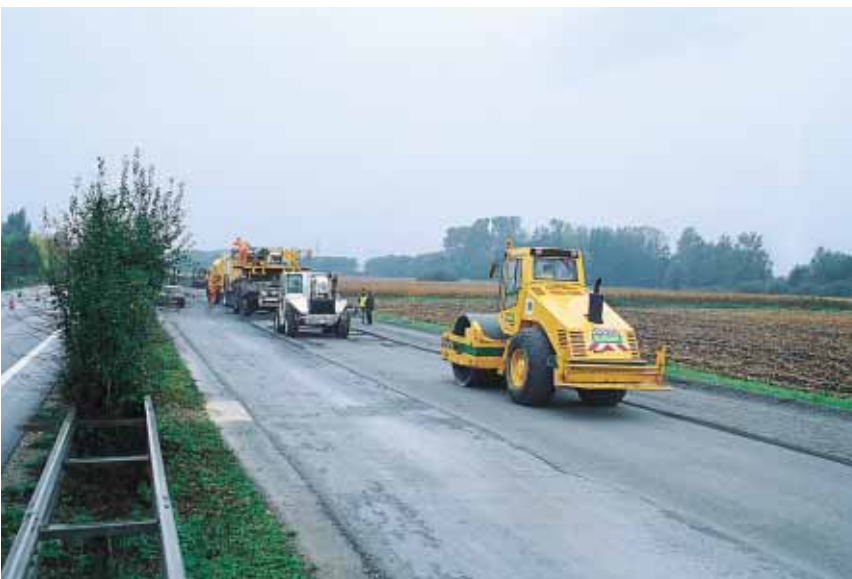
▲ Le passage des compacteurs termine la mise en œuvre des matériaux recyclés en place.

Le compactage des matériaux retraités est effectué par dix passes d'un compacteur vibrant BW 217, suivies d'une quinzaine de passes d'un compacteur à pneus P2.
