Le hangar S34 : un dallage en béton de 10 000 m<sup>2</sup> et de 2,40 m d'épaisseur pour supporter les essais destructifs de l'Airbus A380.

# Un chantier phénoménal pour le futur Airbus A380

En moins d'une année, près de 100 000 m<sup>2</sup> de dallage en béton ont été mis en œuvre dans le cadre de la construction des hangars du site de production du futur Airbus A380 à Toulouse (Haute-Garonne). Une opération exceptionnelle par sa complexité et son gigantisme.

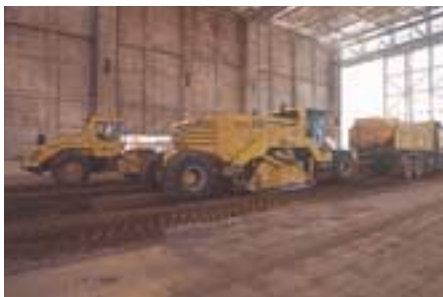
Les plateformes des hangars sont réalisées par traitement du sol à la chaux et au ciment.

Pour le groupement d’entreprises SOGEA, Dodin, DV Construction et Mallet, titulaire du lot “Dallage”, répondre au cahier des charges n’a pas été chose facile. Première étape, le terrassement et le traitement de l’assise à la chaux et au ciment ont été conduits de façon à obtenir les différentes hauteurs correspondant aux trois épais-

seurs du radier : 70 cm, 1 m et 2,20 m en assurant une portance minimale de 60 MPa. Une exigence largement respectée avec 100 à 200 MPa mesurés. Les emprises, correspondant aux caniveaux qui véhiculent les nombreux fluides, ont ensuite été décaissées, ainsi que trois fosses profondes de quatre mètres. “La mise en œuvre des nappes d’armatures, des tirants passifs longitudinaux et transversaux ainsi que des inserts de fixation du portique a pratiquement nécessité deux mois” rapporte Daniel Hagolle, directeur de travaux.

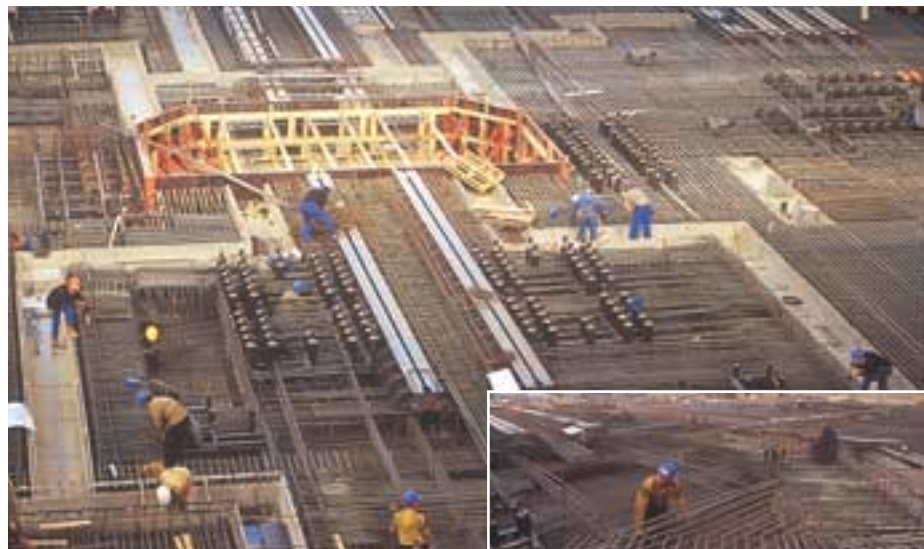
Le portique accueillant l’A380 est ancré sur de nombreux inserts et nécessite un nombre exceptionnel d’armatures.

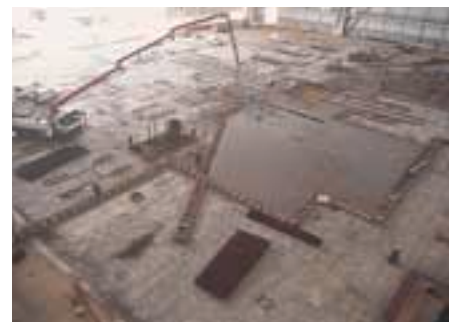
Coulage à la pompe permettant l’approvisionnement du béton en tous points.

Mené en continu sur vingt-neuf heures, du vendredi 25 avril à 5h au lendemain 10h, le coulage du radier à la pompe a mobilisé trois centrales BPE, afin de fournir sans interruption environ 4 000 m<sup>3</sup> de béton. “Deux équipes de huit personnes se sont relayées jour et nuit, atteignant une moyenne de 140 m<sup>3</sup>/heure” ajoute le directeur de travaux.

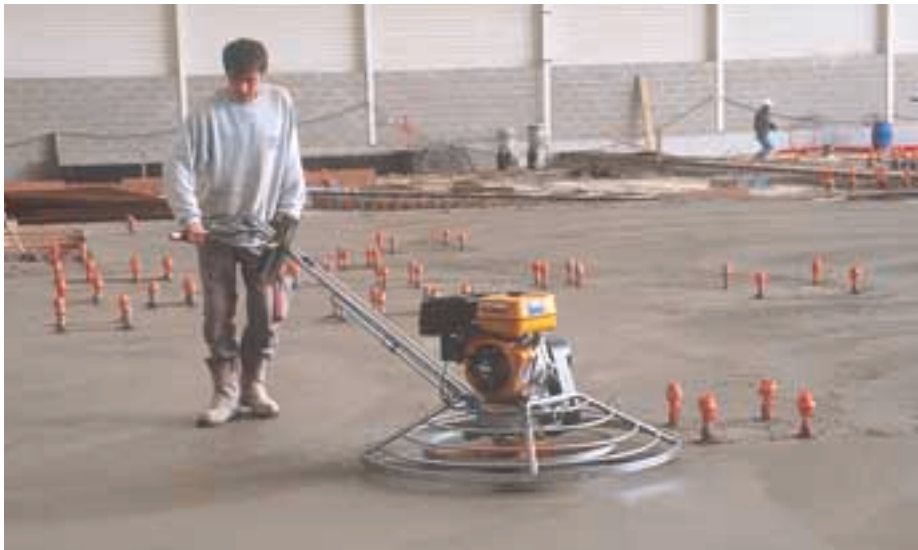
Le lissage à l'hélicoptère : technique courante des entreprises de dallage industriel.

Reste qu'une telle productivité demandait un contrôle permanent : "Deux à trois géomètres se relayaient, notamment pour vérifier l'implantation des armatures et des inserts de fixation" souligne Jacques Morel. Quant aux dallages, exécutés une semaine plus tard, l'entreprise SIB a réalisé de "véritables marbres", selon les termes du responsable des structures béton. "Le béton, vibré à l'aiguille comme le radier, a été réglé puis lissé à l'hélicoptère, reprend Daniel Hagolle. Un durcisseur a été appliqué pour fermer la surface du béton". Objectif : offrir une surface lisse "comme un miroir" et faciliter le nettoyage en interdisant la fixation des poussières (porosité très faible). Dernière étape, le sciage des joints de retrait, organisé selon une trame carrée de cinq mètres de côté, a été réalisé à l'aide d'une scie diamantée.

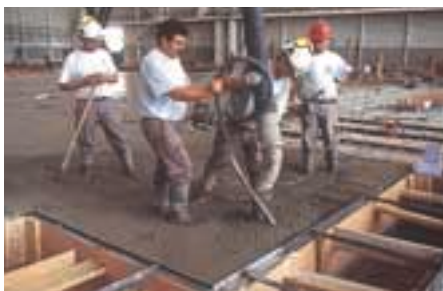
Le béton est d'abord réparti à la pompe puis vibré à l'aiguille.

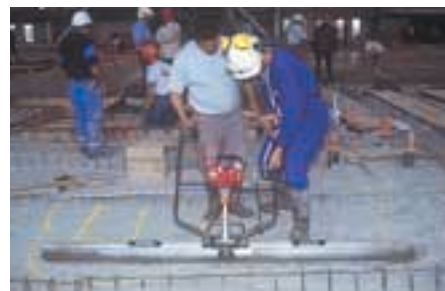
L'utilisation d'une règle vibrante accroît la productivité sur chantier.

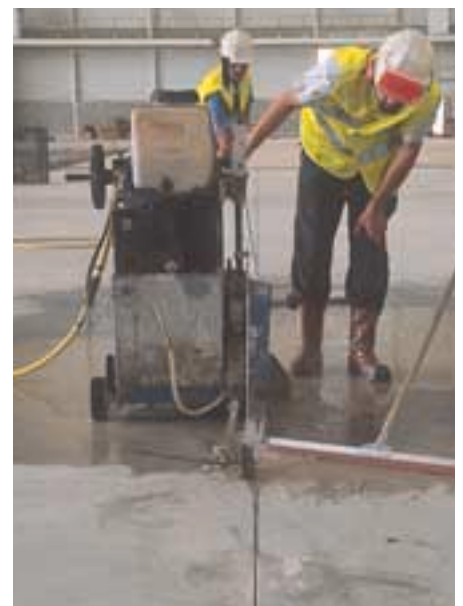
La scie diamantée permet de positionner avec précision les joints de retrait.
