Le BAC : la solution robuste et durable pour une voie de bus à fort trafic

Décembre 2018

Cet article est extrait de **Routes** n°146

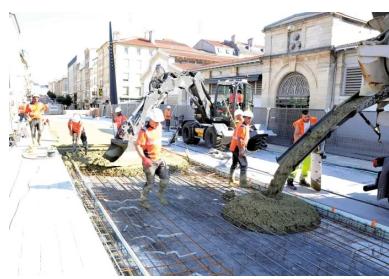
Le béton est délivré directement à la goulotte, puis réparti sur une épaisseur de 21 cm.

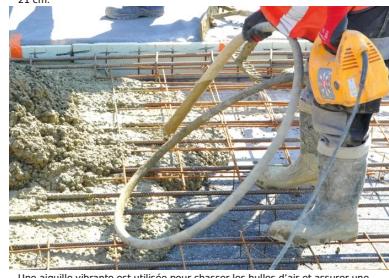
Une aiguille vibrante est utilisée pour chasser les bulles d'air et assurer une bonne compacité.

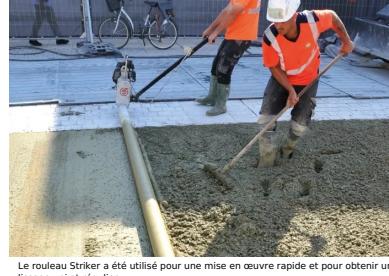
Le rouleau Strike a été utilisé pour une mise en œuvre rapide et pour obtenir un lissage uni et régulier.

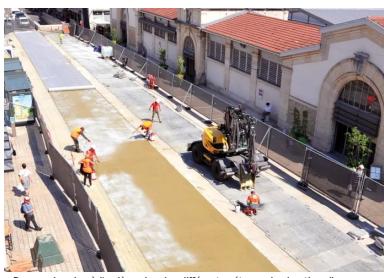
Du premier plan à l'arrière-plan, les différentes étapes du chantier : lissage, pulvérisation du produit de cure, déploiement du géotextile.

Une fois le béton lissé, un produit de cure (Pieri Easy Cure) est immédiatement pulvérisé à sa surface.

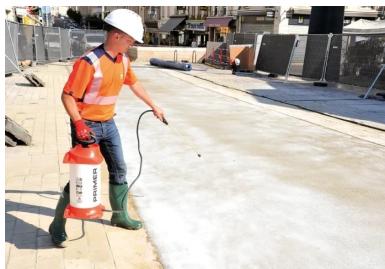
Pulvérisation du produit de cure (Pieri Easy Cure).

« L'utilisation de ce type de solution aqueuse est indispensable en toutes circonstances pour éviter la dessication ou l'évaporation trop rapide, tout en assurant une bonne prise du béton, insiste le **conducteur de travaux** de LOR TP. C'est d'autant plus nécessaire aujourd'hui, car il fait très beau avec une température estivale de 31 °C ce matin et de 33 °C prévue cet après-midi. » Un **géotextile** humidifié pour renforcer la cure. Il

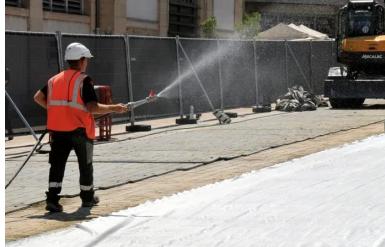
Un géotextile est déployé pour protéger la nouvelle chaussée. But : renforcer encore la prise du béton. Il sera arrosé toutes les heures jusqu'au soir.

reste moins de 10 mètres linéaires à couler et à lisser. À l'autre bout de la voie, un géotextile a commencé à être déployé pour recouvrir l'ensemble de la nouvelle chaussée. But de cette couverture : limiter l'évaporation et renforcer l'effet du produit de cure alors que le beau temps règne sur Nancy. Cette « couverture » sera humidifiée toutes les heures jusqu'au soir.
