## Du béton de ciment mince collé (BCMC) contre l'orniérage des aires de stationnement PL de l'A10

Octobre 2019

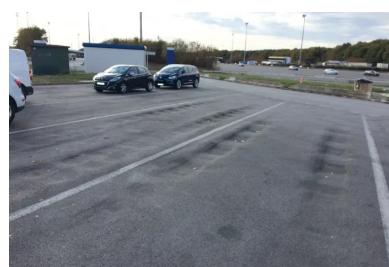
Les aires de stationnement en enrobé bitumineux sont sujettes à des déformations, notamment à un important orniérage et à du « flage », ce qui impose un entretien répétitif.

**Conséquence : les aires sont sujettes à des déformations, notamment à un important orniérage et à du « flage » (déformations irréversibles différées). Cette situation impose un entretien répétitif à brève échéance et qui s'avère donc coûteux.**

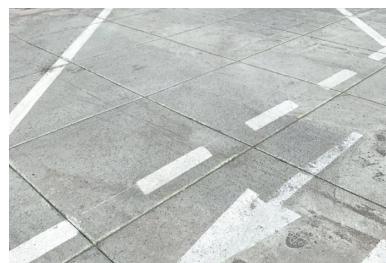
Le calepinage des sciages a été réalisé selon un quadrillage de 1,20 x 1,20 m. Total : 2 100 mètres linéaires.

« Huit heures après le coulage, nous avons réalisé les traits de scie, se rappelle Aurélien Fresneau. Les opérations se sont déroulées toute la nuit. Un total de 2 100 mètres linéaires de sciage a été effectué. Puis, selon les prescriptions de CIMbéton, nous avons réalisé un quadrillage de 1,20 m x 1,20 m. Largeur de sciage : 2 mm. Profondeur : 3 cm. »
