## Du béton de ciment mince collé (BCMC) contre l'orniérage des aires de stationnement PL de l'A10

Octobre 2019

**Revêtements d'enrobés bitumineux, les aires de stationnement pour poids lourds, sur les autoroutes, résistent mal aux longues durées d'application de charges. Sur l'A10, à Saint-Arnoult-en-Yvelines, Cofiroute (Vinci Autoroutes) a décidé d'opter pour le **béton de ciment mince collé (BCMC), une solution durable et efficace contre l'orniérage. Renouvelées, les aires de Saint-Arnoult-en-Yvelines offrent plus de confort et de sécurité aux nombreux poids lourds qui s'y arrêtent.****

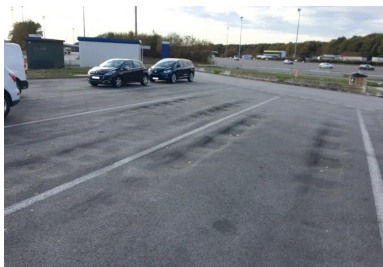
Les aires de stationnement en enrobé bitumineux sont sujettes à des déformations, notamment à un important orniérage et à du « fluage », ce qui impose un entretien répétitif.

**Conséquence : les aires sont sujettes à des déformations, notamment à un important orniérage et à du « fluage » (déformations irréversibles différées). Cette situation impose un entretien répétitif à brève échéance et qui s'avère donc coûteux.**

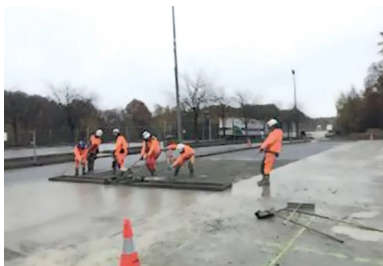
L'ancien enrobé orniéré a été raboté sur une épaisseur de 10 cm. Durée d'intervention pour respecter le planning : une journée.

« Nous avons procédé à un rabotage de l'ancien enrobé orniéré sur une épaisseur de 10 cm », détaille Aurélien Fresneau. L'engin utilisé est une fraiseuse à froid de type Wirtgen 2000, dont la largeur maximale de fraissage est de 2 m. Un sciage périphérique est réalisé avec une tronçonneuse à **béton**.

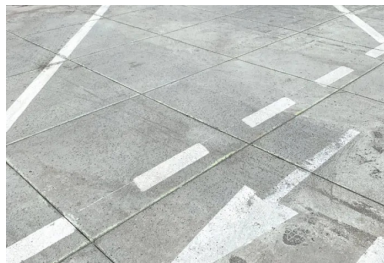
Le calepinage des sciages a été réalisé selon un quadrillage de 1,20 x 1,20 m. Total : 2 100 mètres linéaires.

« Huit heures après le coulage, nous avons réalisé les traits de scie, se rappelle Aurélien Fresneau. Les opérations se sont déroulées toute la nuit. Un total de 2 100 mètres linéaires de sciage a été effectué. Puis, selon les prescriptions de CIMbéton, nous avons réalisé un quadrillage de 1,20 m x 1,20 m. Largeur de sciage : 2 mm. Profondeur : 3 cm. »
