RD70 : des poutres Maces pour un élargissement sous circulation, rapide et « vert »

Novembre 2019

Pour rénover et élargir 2 700 mètres de la RD70, étroite et détériorée par un important trafic de poids lourds généré par un centre d'enfouissement de déchets, le département de l'Allier a choisi d'utiliser la technique des poutres Maces. Une parfaite réussite, menée selon un planning exigeant et qui préserve l'environnement en réduisant significativement terrassements et transports de matériaux.

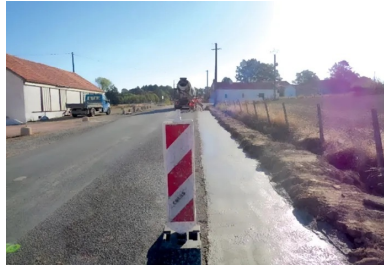
La chaussée ayant été sciée à 10 cm du bord, le Macos est mis en place sur des largeurs variant de 30 cm à 2 m.

« La première planche d'essai a permis de confirmer qu'il fallait que les accotements soient au niveau de la chaussée existante. Elle nous a également convaincus qu'il fallait couper le revêtement à 10 cm du bord de la chaussée pour obtenir une coupe franche. Ce sciage a aussi l'intérêt d'éliminer le bord de chaussée, qui est souvent dégradé (structure affaiblie) sur les routes étroites comme la RD70. Réalisée dans la section pentue de 6 %, la deuxième planche nous a permis de mieux maîtriser la fluidité du produit. Par la suite, le dosage s'est révélé satisfaisant, et nous avons obtenu un excellent rendu », détaille le chargé d'études.
