## RD70 : des poutres Maces pour un élargissement sous circulation, rapide et « vert »

Novembre 2019

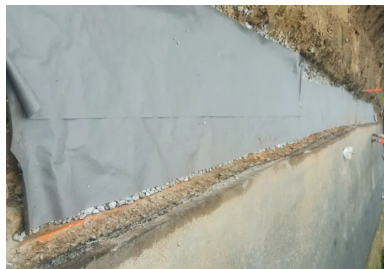
Une base drainante de 20 cm a été constituée en fond de fouille. Elle a été réalisée en matériaux drainants de granulométrie 20/40 et placés dans un géotextile anticontaminant (chaussette). Elle a facilité l'essorage du Maces.

La sensibilité à l'eau des sols supports a imposé la réalisation d'un assainissement efficace afin de garantir la pérennité des arases. Le département de l'Allier a opté pour une substitution par une base drainante sur 20 cm, réalisée en matériaux drainants de **granulométrie 20/40** et placés dans un **géotextile** anticontaminant (chaussette). De plus, cette base drainante, se situant en fond de fouille, a facilité l'essorage du Maces.

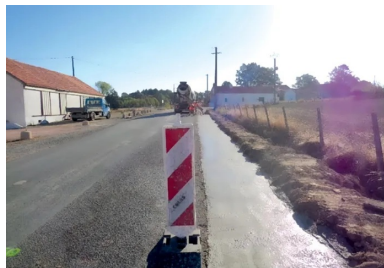
La chaussée ayant été sciée à 10 cm du bord, le Macos est mis en place sur des largeurs variant de 30 cm à 2 m.

« La première planche d'essai a permis de confirmer qu'il fallait que les accotements soient au niveau de la chaussée existante. Elle nous a également convaincus qu'il fallait couper le revêtement à 10 cm du bord de la chaussée pour obtenir une coupe franche. Ce sciage a aussi l'intérêt d'éliminer le bord de chaussée, qui est souvent dégradé (structure affaiblie) sur les routes étroites comme la RD70. Réalisée dans la **section** pentue à 6 %, la deuxième planche nous a permis de mieux maîtriser la fluidité du produit. Par la suite, le dosage s'est révélé satisfaisant, et nous avons obtenu un excellent rendu », détaille le chargé d'études.
