Orléans : deux belles réalisations en béton décoratif dans la cité de Jeanne d'Arc

Avril 2021

Le parvis du théâtre d'Orléans

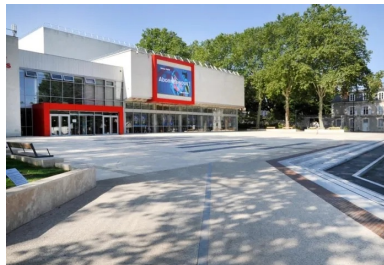
Le nouveau parvis en béton met en valeur la façade renouvelée du théâtre. Conçu par le cabinet d'architecture Heudé et Heudé, elle est ornée de deux cubes rouges : l'un au niveau de l'entrée et l'autre accueillant un écran LED de 30 m² annonçant la programmation.

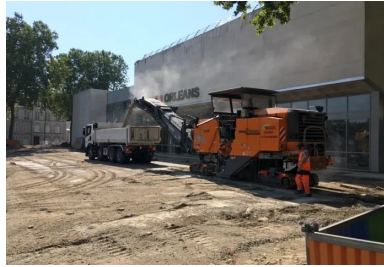
Travaux de démolition de l'ancien parvis et mise à nu du support.

La plate-forme support, mise à nu par la démolition de l'ancien parvis, était en bon état sauf à certains endroits où il a fallu réaliser des purges localisées pour lui conférer l'homogénéité et la portance requises. « Vérification faite, après échantillonnages, la plate-forme support du parvis s'est révélée très solide, commente Jean-Yves Gonidec de TAE. À certains endroits, il y avait déjà du béton. » « La couche de forme avait effectivement conservé les caractéristiques d'un traitement au liant hydraulique effectué dans les années 1970 », confirme, de son côté, Corinne Daudin d'Orléans Métropole.

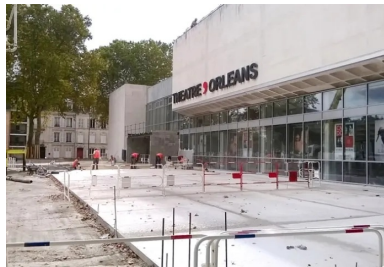
Vue générale du chantier de mise en œuvre des bétons.

Un même béton est utilisé sur l'ensemble du chantier. De consistance adaptée, il est coulé sur une épaisseur de 17 cm directement à la goulotte, avant d'être réparti à la pelle ou au râteau et tiré à la règle. « Il n'a pas été vibré », précise Jean-Yves Gonidec de TAE. Au total, 325 m³ sont mis en œuvre sur une surface de 1 450 m².

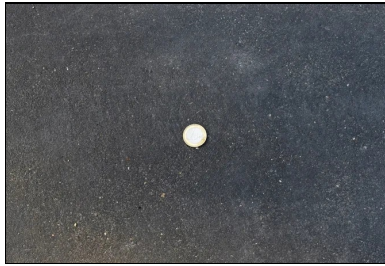
Trois finitions de surface et trois colorations sont mises en œuvre sur le parvis : béton sablé sur durcisseur charbon Viasol avec charge scintillante (quartz) pour les bandes sombres, béton imprimé « Empreinte pierre » sur durcisseur couleur sable pour l'effet roche brute et béton désactivé de couleur claire.

- Béton désactivé à base de ciment gris et de granulats 4/10 de calcaire local de couleur claire.
- Béton sablé sur durcisseur charbon Viasol avec charge scintillante (quartz) avec une coloration noire. Il est utilisé pour signaler l'entrée du théâtre et baliser les cheminements.
- Béton imprimé « Empreinte pierre » sur durcisseur couleur sable, démoulant blanc avec des moules aux formes aléatoires pour obtenir un effet « roche brute ».

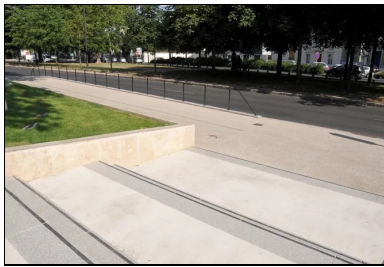
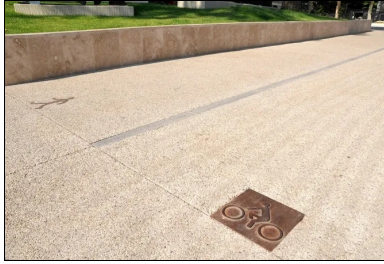
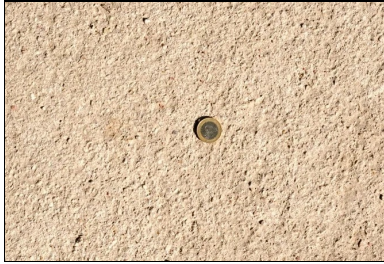
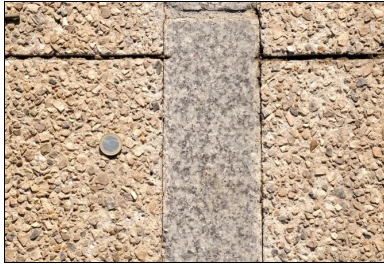
Au-delà du parvis, l'environnement immédiat du théâtre a également fait l'objet d'un réaménagement et d'un embellissement grâce au béton, notamment l'espace arboré dédié aux sculptures de l'artiste orléanais Roger Toulouse et la terrasse du restaurant attenant au théâtre.

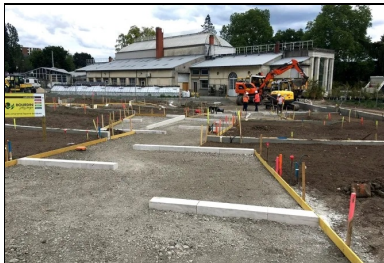
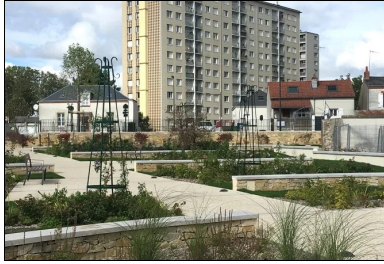
Les cheminements en béton du Jardin des plantes ont été réalisés en mars et avril 2019. Signe particulier : ils sont en béton blanc intégrant de gros granulats de calcaire local 0/60 (Pontijou, près de Blois), avec une finition bouchardée.

Les cheminements en béton du jardin des plantes ont été réalisés en mars et avril 2019. Signe particulier : ils sont en béton blanc intégrant de gros granulats de calcaire local 0/60 (Pontijou, près de Blois), avec une finition bouchardée.

Réalisation remarquable : ses cheminements à base de **béton blanc** et de gros **granulats** de calcaire local 0/60 (Pontijou, près de Blois), avec une finition bouchardée, mis en valeur par d'élégantes bordures calcaires incrustées. Réalisés en mars et en avril 2019 par la société TAE de Jean-Yves Gonidec, ces cheminements ont nécessité quelque 70 m³ de béton confectionné par Minier Béton sur la base d'un **ciment** blanc de Ciments Calcia.
