Orléans : deux belles réalisations en béton décoratif dans la cité de Jeanne d'Arc

Avril 2021

Le parvis du théâtre d'Orléans

Bienvenue au Jardin des Plantes

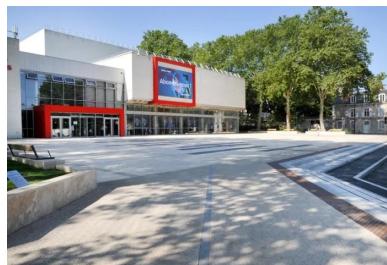
Le nouveau parvis en béton met en valeur la façade rénovée du théâtre. Conçu par le cabinet d'architecture Heudé et Heudé, elle est ornée de deux cubes rouges : l'un au niveau du rez-de-chaussée et l'autre accueillant un écran LED de 30 m² annonçant la programmation.

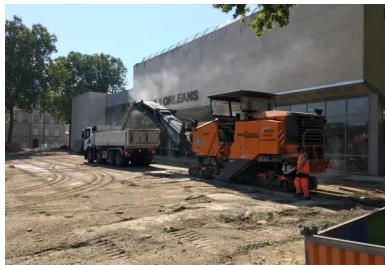
Travaux de démolition de l'ancien parvis et mise à nu du support.

La plate-forme support, mise à nu par la démolition de l'ancien parvis, était en bon état sauf à certains endroits où il a fallu réaliser des purges localisées pour lui conférer l'homogénéité et la portance requises. « Vérification faite, après échantillonages, la plate-forme support du parvis s'est révélée très solide, commente Jean-Yves Gonidec de TAE. A certains endroits, il y avait déjà du béton. » « La couche de forme avait effectivement conservé les caractéristiques d'un traitement au **liant hydraulique** effectué dans les années 1970 », confirme, de son côté, Corinne Daudin d'Orléans Métropole.

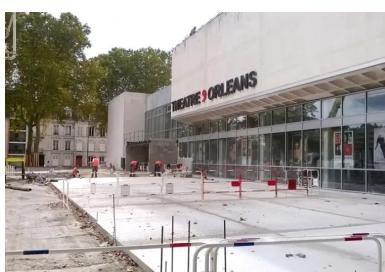
Vue générale du chantier de mise en œuvre des bétons.

Un même béton est utilisé sur l'ensemble du chantier. De **consistance** adaptée, il est coulé sur une épaisseur de 17 cm directement à la **goulotte**, avant d'être réparti à la pelle ou au râteau et tiré à la règle. « Il n'a pas été vibré », précise Jean-Yves Gonidec de TAE. Au total, 325 m³ sont mis en œuvre sur une surface de 1 450 m².

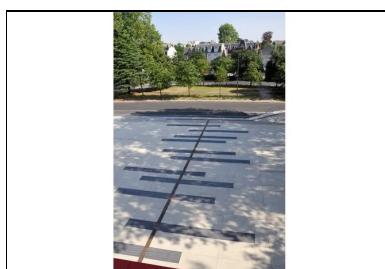
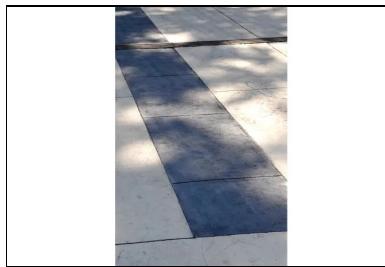
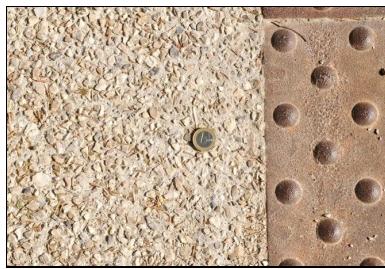
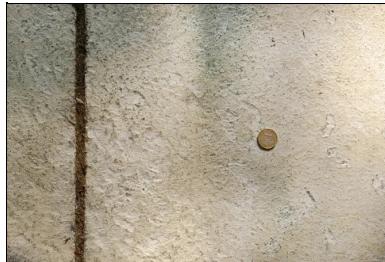
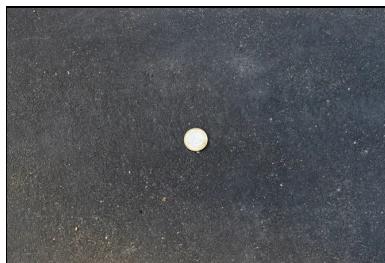
Trois finitions de surface et trois colorations sont mises en œuvre sur le parvis : béton sable sur durcisseur charbon Viasol avec charge scintillante (quartz), les bandes sombres, béton imprimé « Empreinte pierre » sur durcisseur couleur sable pour l'effet roche brute et béton désactivé de couleur claire.

Trois finitions de surface et trois colorations sont mises en œuvre sur le parvis : béton sablé sur durcisseur charbon Viasol avec charge scintillante (quartz) pour les bandes sombres, béton imprimé « Empreinte pierre » sur durcisseur couleur sable pour l'effet roche brute et béton désactivé de couleur claire.

- **Béton désactivé** à base de **ciment** gris et de **granulats** 4/10 de calcaire local de couleur claire.
- **Béton sable** sur durcisseur charbon Viasol avec charge scintillante (quartz) avec une coloration noire. Il est utilisé pour signaler l'entrée du théâtre et baliser les cheminement.
- **Béton imprimé** « **Empreinte pierre** » sur durcisseur couleur **sable**, démoulant blanc avec des moules aux formes aléatoires pour obtenir un effet « roche brute ».

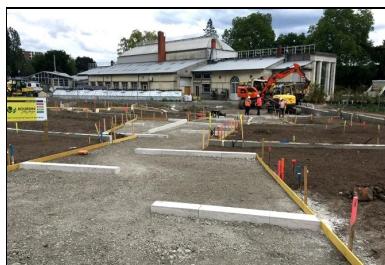
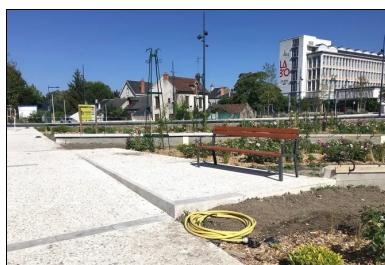
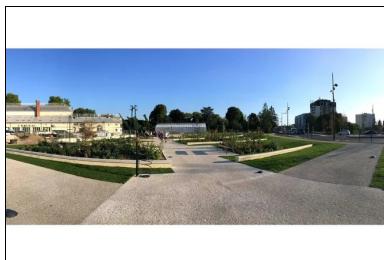
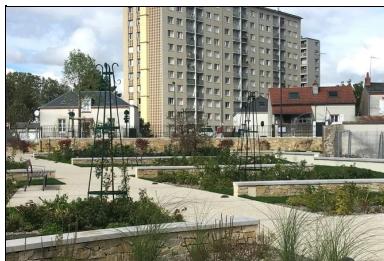
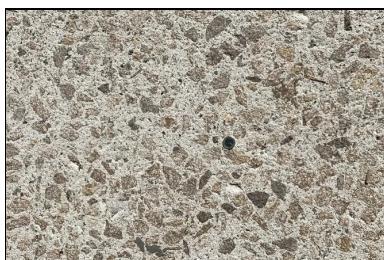
Les cheminements en béton du jardin des plantes ont été réalisés en mars et avril 2019. Signe particulier : ils sont en béton blanc intégrant de gros granulats de calcaire local 0/60 (Pontjou, près de Blois), avec une finition bouchardée.

Réalisation remarquable : ces cheminements à base de **béton blanc** et de gros **granulats** de calcaire local 0/60 (Pontjou, près de Blois), avec une finition bouchardée, mis en valeur par d'élegantes bordures calcaires incrustées. Réalisés en mars et en avril 2019 par la société TAE de Jean-Yves Gonidec, ces cheminements ont nécessité quelque 70 m³ de béton confectionné par Minier Béton sur la base d'un **ciment** blanc de Ciments Calcia.
