## Du génie civil de haute résistance pour une station d'épuration

Novembre 2021

**Les travaux d'extension de la station d'épuration de Breuil-le-Vert (Oise) comprennent la construction d'une nouvelle filière de traitement des eaux usées. Les trois bassins principaux nécessaires au fonctionnement du process sont conçus pour résister aux effluents chimiques les plus agressifs. À cet effet, ces ouvrages structurels parfaitement étanches sont constitués d'un béton spécialement formulé.**

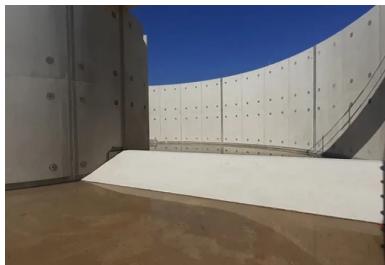
Les bétons des bassins de la station d'épuration sont formulés pour pouvoir résister aux attaques chimiques des effluents en cours de traitement.

Les effluents qui circulent dans les différents bassins de la station d'épuration sont chargés de produits - nitrates, phosphates, sulfates... - chimiquement très agressifs. C'est pour cela que la totalité des bétons des bassins correspond à une classe de résistance C40/50, une classe d'exposition XA3 (agressivité chimique élevée) et intègre un ciment de type CEM III PM ES. « Contenant peu de clinker, ce ciment dispose d'une faible chaleur d'hydratation, ce qui permet de limiter la montée en température du béton lors de sa prise et améliore la maîtrise des risques d'apparition de désordres structurels (de type RSI) à terme », décrit Alain Dangleterre. La contrepartie technique est que sa prise est plus lente. En revanche, il dispose d'une teinte plus claire qu'un ciment classique, ce qui constitue un atout esthétique pour ces ouvrages exposés à la vue de tous. »

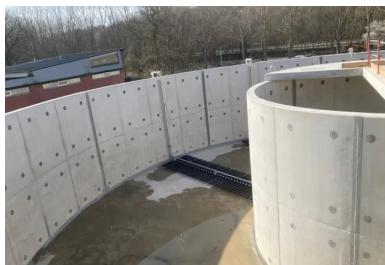
Les voiles des bassins ont été réalisés à l'aide d'un outil coffrant circulaire fabriqué sur mesure. En ayant des courbes de circuit des bassins étant différents, le coffrage était réglé pour épouser précisément les courbes.

Puis les voiles circulaires des bassins ont pu être réalisés : « *Nous avons utilisé un unique outil coffrant circulaire fabriqué sur mesure. Il est cintable et peut s'adapter à chacun des rayons de courbure des bassins* », précise Mathieu Cordonnier. Nous aurions pu fabriquer un outil coffrant complet permettant de couler les voiles en une fois, mais nous aurions alors été confrontés à la problématique du retrait du béton sur un ouvrage monolithique, qui peut créer des fissures dommageables. » Pour limiter le retrait résiduel global de l'ouvrage et maîtriser le processus de fissuration, c'est le coulage par plots qui a été privilégié. « *Cette méthodologie permet à chaque élément coulé en place de faire librement son premier retrait sur les 6 premiers jours. Celui-ci peut alors ensuite être compensé par le coulage du plot suivant* », poursuit Mathieu Cordonnier.

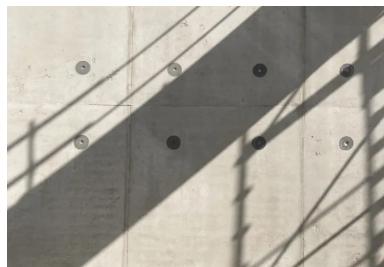
Le ciment des bétons des bassins contient une faible proportion de clinker. Cette formulation, choisie pour satisfaire des critères d'abord techniques, donne une teinte claire et esthétique à l'ouvrage.
