Première en France : l'étanchéité d'un viaduc autoroutier rénové avec du BFUP

Mars 2022

Sur l'autoroute A36, la réfection de l'étanchéité du viaduc franchissant le canal de dérivation de la Saône a été réalisée en béton fibré à ultra hautes performances (BFUP). Ce matériau très technique, habituellement réservé à des applications structurelles, a été préféré aux matériaux et procédés d'étanchéité classiques. Une analyse multicritère tenant compte des spécificités de conception de l'ouvrage et de son environnement a ainsi conduit APRR, exploitant de l'A36, à expérimenter cette solution, inédite en France.

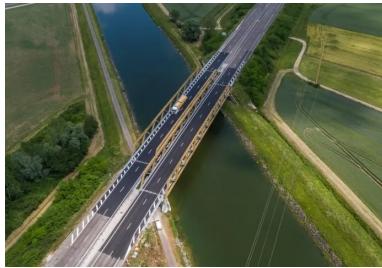
Vue aérienne du viaduc du canal de dérivation de la Saône rénové sur l'A36 (photo Sémaphore & Co). L'ouvrage est composé d'un tablier mixte de 100 m de long à poutres extradosées de type Warren. Le chantier de réfection de l'étanchéité était soumis à deux contraintes d'exploitation : l'impossibilité de couper la circulation des véhicules sur l'autoroute et des péniches sur le canal.

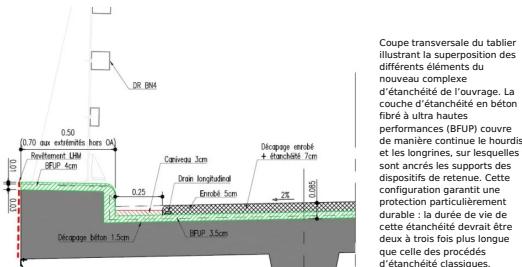
Cet ouvrage, situé en Côte-d'Or entre Beaune et Dole, est un double tablier mixte acier-béton monotravée de 100 m de long à poutres métalliques extradosées de type « Warren ». Construit en 1980, sa couche de roulement présentait des pathologies récurrentes, que les reprises successives d'enrobés, et notamment la dernière en date, en 2018, n'avaient pas réussi à résorber. « En 2020, nous avons constaté le décollement partiel et le fluege du complexe enrobé/étanchéité sur la voie lente, ce qui créait des risques d'accident importants », relate Romain Pittet, responsable patrimoine ouvrages d'art-tunnels chez APRR. Ce phénomène, causé par une forte exposition à la chaleur l'été et une grande amplitude thermique, était en réalité lié à la conjonction de deux problèmes de conception : « D'une part l'épaisseur des matériaux - dalle béton du tablier et complexe étanchéité/enrobé - était trop faible pour dissiper la chaleur en plein été. D'autre part, les poutres métalliques avaient tendance à conduire la chaleur accumulée en sous-face de la dalle. » Cet effet « radiateur » renforçait et accélérait les phénomènes de décollement et de fluege.

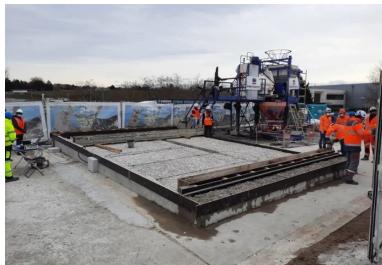
Dalle de convenience après hydrodémolition (photo Freyssinet). Ce modèle réduit de la dalle du pont a été créé pour accompagner la fonction démolition du chantier. Pour valider les performances d'adhérence de l'étanchéité BFUP sur son support béton, des essais destructifs ont été réalisés sur cette dalle. Les résultats sont impressionnantes : les échantillons adhèrent parfaitement à l'interface BFUP/béton, mais dans la masse du béton de dalle ! Autrement dit, la couche de BFUP crée un ensemble totalement monolithique avec la dalle existante.

Pour aider au bon déroulement de cette expérimentation, le concessionnaire APRR a créé un comité technique ad hoc. Constitué d'experts reconnus du BFUP, ce comité a proposé la mise en place de deux dispositifs d'accompagnement et d'observation. Le premier a pris la forme d'une dalle de convenance de 5 x 10 m, véritable modèle réduit de la dalle du pont, destinée à valider les procédures d'exécution en termes de critères et de performances pour le chantier, ainsi qu'à vérifier l'adéquation de la **formulation** du BFUP. « La réalisation de cet élément témoin particulièrement complet dans le cadre de l'épreuve de convenance a rendu le chantier plus fluide en permettant d'améliorer en amont la préparation du chantier, ainsi que la fabrication et le process de mise en œuvre », explique Benjamin Simian. Le comité technique a également conseillé la réalisation d'une dalle « témoin de vieillissement ». De conception identique à la dalle du viaduc, elle est implantée à proximité, exposée aux mêmes conditions météorologiques et de salage que l'ouvrage. « Cette dalle de vieillissement va permettre d'appréhender l'évolution des performances dans le temps. Des épreuves seront prélevées périodiquement jusqu'à dix ans. » En complément, l'un des deux tabliers de l'ouvrage a été instrumenté pour pouvoir suivre en temps réel le comportement de l'étanchéité. Le suivi sera réalisé pendant dix ans.

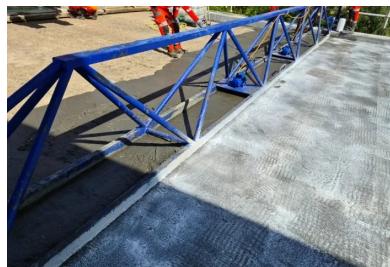
Coulage de la couche d'endanchement BFUP du tablier (photo Ingerop). Une fois coulé sur le support béton humidifié, le BFUP est légèrement vibré à l'aide d'une règle vibrante. Cette opération permet d'étailler le matériau et de fixer son épaisseur selon la pente traitée (2% de pente). Une fois mis en œuvre, le BFUP est immédiatement traité avec un produit de curage puis recouvert d'un géotextile. Celui-ci est maintenu humide pendant quatre jours, afin de garantir une prise homogène du BFUP.

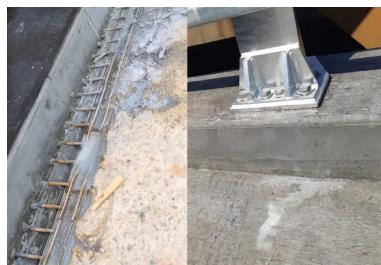
Joint de reprise des longrines (photos APRR). Les armatures (photo de gauche), placées au fond d'une saignée, permettent de connecter le BFUP de la longrine à celui du houardis. Ce dispositif de couture permet de garantir, par l'intermédiaire d'un recouvrement des BFUP, la parfaite continuité de l'étanchéité (photo de droite).

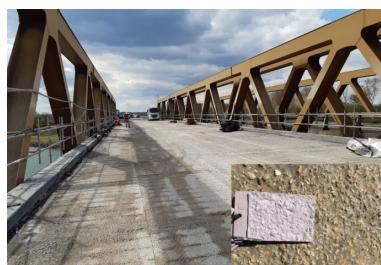
Préparation du support béton (photos APRR). La dalle béton support est soigneusement préparée par hydrodémolition avant le coulage du BFUP. Ce traitement assure une macro et micro rugosité optimales pour que le BFUP puisse créer des liaisons chimiques suffisamment fortes avec le béton existant. Le niveau de rugosité est contrôlé visuellement à l'aide de petites plaques étoilées (système CRN) reproduisant la rugosité à atteindre (photo en bas à droite).

La bonne réalisation de l'étanchéité BFUP sur l'ouvrage existant passait ainsi par un phasage précis. Tout d'abord, il s'agissait de raboter l'enrobé et l'étanchéité existants. À cette étape de curage succédait celle du surfacage du **béton** support par hydrodémolition. « L'objectif de cet atelier était de créer une macrorugosité optimale pour assurer l'adhérence à l'interface du BFUP et du béton. Il faut en effet noter que la connexion mécanique entre les deux matériaux n'était pas réalisée par l'intermédiaire de connecteurs, mais par une simple **reprise de bétonnage** », poursuit Benjamin Simian. Le support était ensuite humidifié à l'aide d'un brumisateur afin d'améliorer les conditions de prise et d'adhérence du BFUP, coulé en une couche de 3,5 cm d'épaisseur. Enfin, l'enrobé était mis en œuvre sur 5 cm d'épaisseur après hydrodécapage du BFUP et emploi d'un primaire pour améliorer l'adhérence du matériau bitumineux sur le BFUP.
