# Première en France : l'étanchéité d'un viaduc autoroutier rénové avec du BFUP

Mars 2022

Sur l'autoroute A36, la réfection de l'étanchéité du viaduc franchissant le canal de dérivation de la Saône a été réalisée en béton fibré à ultra hautes performances (BFUP). Ce matériau très technique, habituellement réservé à des applications structurales, a été préféré aux matériaux et procédés d'étanchéité classiques. Une analyse multicritère tenant compte des spécificités de conception de l'ouvrage et de son environnement a ainsi conduit APRR, exploitant de l'A36, à expérimenter cette solution, inédite en France.

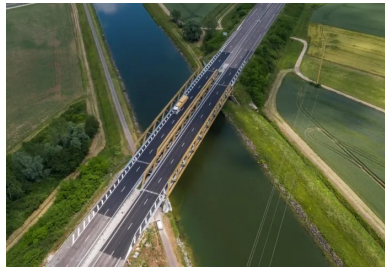
Vue aérienne du viaduc du canal de dérivation de la Saône rénové sur l'A36 (photo Sémaphore & Co). L'ouvrage est constitué d'un double tablier mixte de 100 m de long à poutres extradossées de type Warren. Le chantier de réfection de l'étanchéité était soumis à deux contraintes d'exploitation : l'impossibilité de couper la circulation des véhicules sur l'autoroute et des péniches sur le canal.

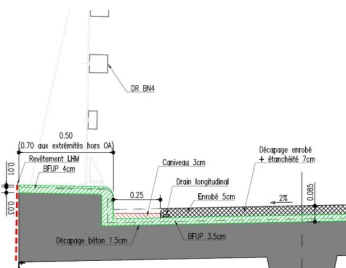
Coupe transversale du tablier illustrant la superposition des différents éléments du nouveau complexe d'étanchéité de l'ouvrage. La couche d'étanchéité en béton fibré à ultra hautes performances (BFUP) couvre de manière continue le hourdis et les longrines, sur lesquelles sont ancrés les supports des dispositifs de retenue. Cette configuration garantit une protection particulièrement durable : la durée de vie de cette étanchéité devrait être deux à trois fois plus longue que celle des procédés d'étanchéité classiques.

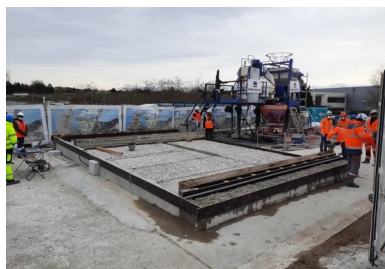
Dalle de convenance après hydrodémolition (photo Freyssinet). Ce modèle réduit de la dalle du pont a été créé pour accompagner le bon déroulement du chantier. Pour valider les performances d'adhérence de l'étanchéité BFUP sur son support béton, des essais destructifs ont été réalisés sur cette dalle. Les résultats sont impressionnants : les éprouvettes ne cassaient pas à l'interface BFUP/béton, mais dans la masse du béton de dalle ! Autrement dit, la couche de BFUP crée un ensemble totalement monolithique avec la dalle existante.

Pour aider au bon déroulement de cette expérimentation, le concessionnaire APRR a créé un comité technique ad hoc. Constitué d'experts reconnus du BFUP, ce comité a proposé la mise en place de deux dispositifs d'accompagnement et d'observation. Le premier a pris la forme d'une dalle de convenue de 5 x 10 m, véritable modèle réduit de la dalle du pont, destinée à valider les procédures d'exécution en termes de critères et de performances pour le chantier, ainsi qu'à vérifier l'adéquation de la **formulation** du BFUP. « *La réalisation de cet élément témoin particulièrement complet dans le cadre de l'épreuve de convenue a rendu le chantier plus fluide en permettant d'améliorer en amont la préparation du chantier, ainsi que la fabrication et le processus de mise en œuvre* », explique Benjamin Simian. Le comité technique a également conseillé la réalisation d'une dalle « témoin de vieillissement ». De conception identique à la dalle du viaduc, elle est implantée à proximité, exposée aux mêmes conditions météorologiques et de salage que l'ouvrage. « *Cette dalle de vieillissement va permettre d'appréhender l'évolution des performances dans le temps. Des éprouvettes seront prélevées périodiquement jusqu'à dix ans.* » En complément, l'un des deux tabliers de l'ouvrage a été instrumenté pour pouvoir suivre en temps réel le comportement de l'étanchéité. Le suivi sera réalisé pendant dix ans.

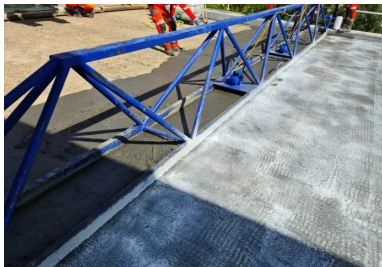
Coulage de la couche d'étanchéité BFUP du tablier (photo Ingerop). Une fois coulé sur le support béton humecté, le BFUP est légèrement vibré à l'aide d'une règle vibrante. Cette opération permet d'étaler le matériau et de fixer son épaisseur selon une pente transversale de 2 %. Une fois mis en œuvre, le BFUP est immédiatement traité avec un produit de cure puis recouvert d'un géotextile. Celui-ci est maintenu humide pendant quatre jours, afin de garantir une prise homogène du BFUP.

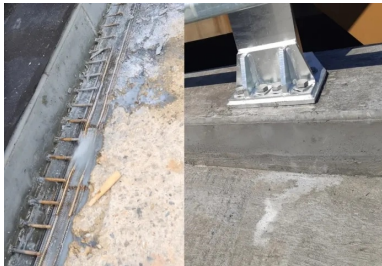
Joint de reprise des longrines (photos APRR). Les armatures (photo de gauche), placées au fond d'une saignée, permettent de connecter le BFUP de la longrine à celui du hourdis. Ce dispositif de couture permet de garantir, par l'intermédiaire d'un recouvrement des BFUP, la parfaite continuité de l'étanchéité (photo de droite).

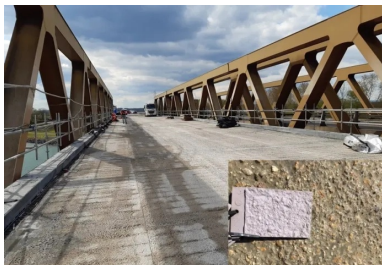
Préparation du support béton (photos APRR). La dalle béton support est soigneusement préparée par hydrodémolition avant le coulage du BFUP. Ce traitement assure une macro et une micro rugosité optimales pour que le BFUP puisse créer des liaisons chimiques suffisamment fortes avec le béton existant. Le niveau de rugosité est contrôlé visuellement à l'aide de petites plaques étalons (système ICRI) reproduisant la rugosité à atteindre (photo en bas à droite).

La bonne réalisation de l'étanchéité BFUP sur l'ouvrage existant passait ainsi par un phasage précis. Tout d'abord, il s'agissait de raboter l'enrobé et l'étanchéité existants. À cette étape de curage succédait celle du surfacage du **béton** support par hydrodémolition. « *L'objectif de cet atelier était de créer une macrorugosité optimale pour assurer l'adhérence à l'interface du BFUP et du béton. Il faut en effet noter que la connexion mécanique entre les deux matériaux n'était pas réalisée par l'intermédiaire de connecteurs, mais par une simple reprise de bétonnage* », poursuit Benjamin Simian. Le support était ensuite humidifié à l'aide d'un brumisateuse afin d'améliorer les conditions de prise et d'adhérence du BFUP, coulé en une couche de 3,5 cm d'épaisseur. Enfin, l'enrobé était mis en œuvre sur 5 cm d'épaisseur après hydrodécapage du BFUP et emploi d'un primaire pour améliorer l'adhérence du matériau bitumineux sur le BFUP.
