Avril 2022

Les réparations ciblées de la RD25 ne suffisent plus, le département des Vosges a pris la décision d'intervenir sur un peu plus de 2,6 km, afin d'élargir et de renforcer la voie entre Ainvelle et Senaide. Il a choisi l'entreprise Eurovia-Alsace-Lorraine, qui a proposé un retraitement en place au liant hydraulique routier LVTS 54 de Vicat. Cette solution sans évacuation de matériaux a permis de répondre au cahier des charges : élargissement de la route, renforcement et homogénéisation de sa structure... Et de régler, en plus, un problème de polluants organiques !

Réhabilitation de la RD25
achevée. Accotement
rehaussé et axe de
prémärquage réalisé.

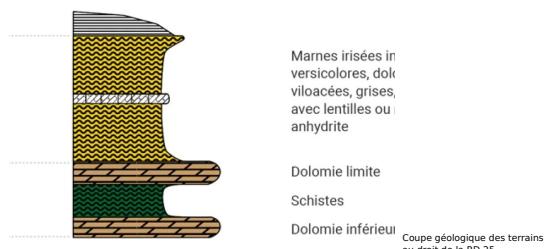
Les formations géologiques affleurantes sont de type argilo-limoneux, recouvrant le Lettenkohle et le Keuper inférieur (cf. fig. 1).

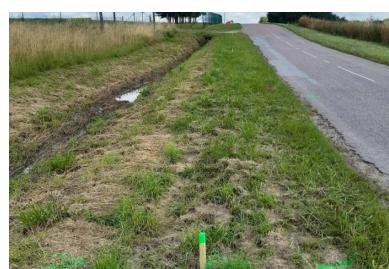
Des fissures multiples, des nids-de-poule, du faïenga, des affaissements, des flaches et des orniéages sont observés. De plus, la chaussée est sujette à des accumulations d'eau de ruissellement pendant les périodes de précipitations et souffre de caractéristiques géométriques (profil en travers, largeur) inadaptées pour un itinéraire où le trafic, certes seulement de classe T5 (de 0 à 25 poids lourds par jour), devient important à certaines saisons de l'année (celle des récoltes, notamment).

État de la chaussée avant les travaux.

Deux campagnes de diagnostic de chaussée et une étude géotechnique routière sont réalisées par le laboratoire routier du conseil départemental des Vosges entre novembre 2018 et avril 2019. « Les essais réalisés in situ par les agents du département montrent un comportement mécanique médiocre, reflétant une insuffisance structurelle de la route (chaussée + couche de forme) », indique Anthony Gaudy, contrôleur de travaux au service Travaux et Laboratoires routiers du conseil départemental des Vosges. C'est le signe évident d'une structure de chaussée sous-dimensionnée pour le trafic qu'elle supporte, même si ce trafic est très faible.

Trafic + âge + conditions climatiques + sous-dimensionnement (chaussée + couche de forme) = DEGRADATIONS STRUCTURELLES

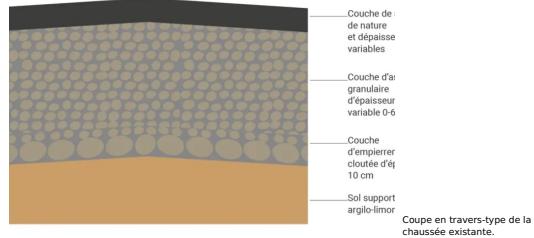
Les investigations menées et la campagne de carottages effectuée montrent que la structure de chaussée existante est hétérogène (nature et épaisseur des couches). Elle est constituée de haut en bas de (cf. fig. 2) :

- Une couche de surface de nature et d'épaisseur variables, composée soit d'un enduit superficiel, soit d'un enrobé bitumineux.
- Une couche d'assise granulaire d'épaisseur variable (entre 0 et 60 cm).
- Une couche d'empierrement cloutée d'épaisseur 10 cm, uniquement dans les zones humides.
- Un support naturel argilo-limoneux.

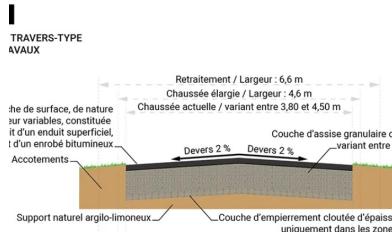
Dans le **cadre** de sa politique active d'entretien et d'amélioration du réseau routier, le conseil départemental des Vosges décide de rénover, en 2021, ce tronçon de la RD25 situé entre Ainvelle et Senaide (cf. schéma 1). « Il s'agissait de procéder à l'élargissement de la chaussée (de 3,80 à 4,60 m), à son profilage et au renforcement de la route sur une longueur de 2,6 km. La superficie totale était de 17 000 m² », indique Éric Garion.

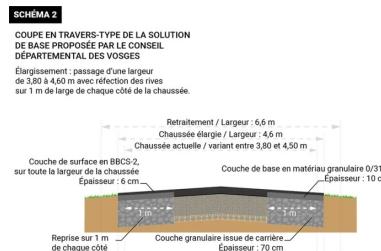
Dans son marché à procédure adaptée (MAPA), ouvert aux variantes, le conseil départemental des Vosges propose la solution de base suivante (cf. schéma 2) :

- Réalisation de poutres de rives de 70 cm de profondeur (30 cm de purges en 0/150 d'apport, 40 cm de couche de forme inférieure en 0/100 d'apport) pour élargir la chaussée et ses accotements à 6,60 m.
- Renforcement de la couche de forme et des poutres de rives par une couche granulaire 0/31,5 issue de carrière, d'épaisseur 10 cm.
- Mise en œuvre d'une couche de surface en BBCS 2, d'épaisseur 6 cm.

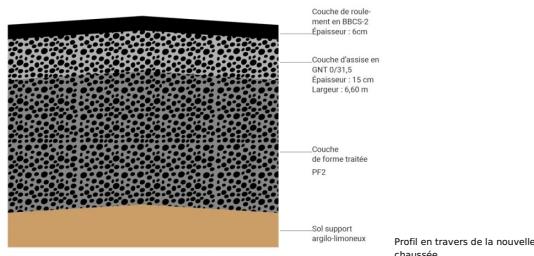
En outre, les résultats de cette étude ont permis à l'entreprise Eurovia de soumettre au conseil départemental des Vosges une typologie et un dimensionnement de la structure de chaussée retraiée, conformément aux stipulations du guide « Retraitement des chaussées en place » (Setra/LCPC, 2003) et à la norme NF P 98 086 « Dimensionnement des chaussées ». Le type et la structure de la nouvelle chaussée sont donnés par la *fig. 3*.

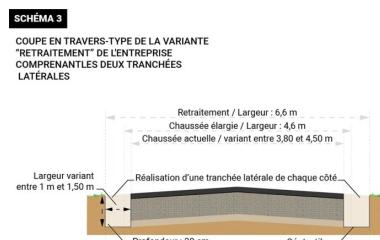
La RD25 est élargie de 3,80 à 6,60 m par la création de deux tranchées latérales. Les caractéristiques :

- Largeur : de 1 à 1,50 m.
- Profondeur : 0,30 m.

Elles sont creusées à l'aide d'une pelle mécanique sur toute la longueur du chantier, en mordant sur une largeur de 0,10 m sur les rives de l'ancienne chaussée (cf. schéma 3).

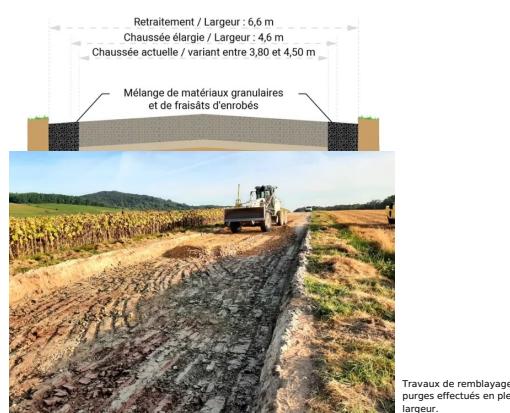
Grâce à la mise en œuvre d'une raboteuse, qui intervient sur une profondeur de 15 cm, l'ancienne chaussée est transformée en matériau de faible **granulométrie** (comprise entre 0/20 et 0/31,5), directement exploitable par l'atelier de retraitement. Ces matériaux rabotés sont servis à combler les deux tranchées latérales, en couches successives et compactées (cf. schéma 4).

GROUP: EN ILLAVERS-1 TYPE DE LA VARIANTE
RETRAITEMENT DE L'ENTREPRISE SCARIFICATION
DE LA CHAUSSÉE EXISTANTE SUR 15 CM
DÉPASSEUR, RÉGLAGE EN PLEINE LARGEUR
(COMBLEMENT DES TRANCHÉES) ET COMPACTAGE

Le rabattement de la structure existante génère environ 1600 m³ de matériaux qui ont servi au comblement des tranchées latérales.

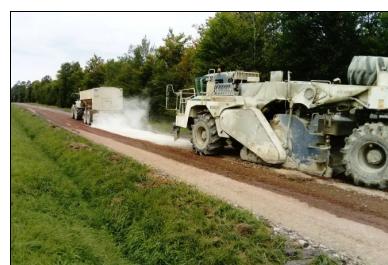
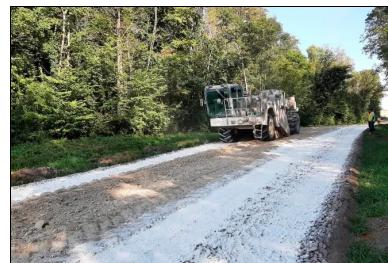
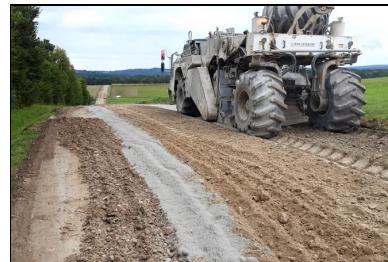
L'épandage de la chaux, à raison de 7 kg/m² (dosage à 1 %), est réalisé à l'aide d'un épandeur Akera 17E. Au total, environ 120 t de chaux ont été nécessaires au traitement de la couche de forme. Le dosage a été vérifié « à la bâche ».

Le matériau obtenu par fragmentation de l'ancienne chaussée est soigneusement mélangé à la chaux Proviacl ST de Lhoist-Meuse par un malaxeur Wirtgen WR-2400 d'Eurovia, qui effectue, en deux passes, le malaxage du matériau avec la chaux.

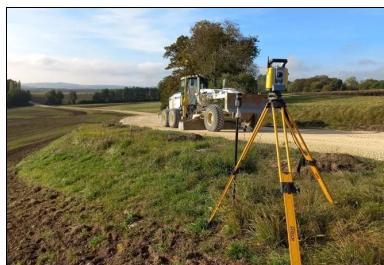
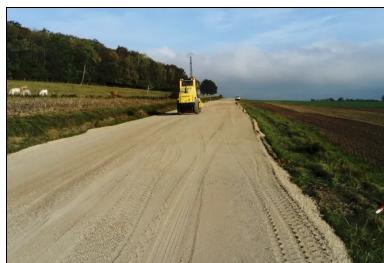
Le matériau est soigneusement mélangé au LHR LVTS 54 de Vicat-Xeuilly (54) à l'aide d'un **malaxeur** Wirtgen WR-2400, afin d'obtenir un matériau **homogène** sur toute l'épaisseur. Le retraitement est effectué sur une largeur de 6,60 m et une profondeur de 35 cm (cf. schéma 6). La teneur en eau est vérifiée au gamma-densimètre et son ajustement éventuel est réalisé à l'aide d'une arroseuse-enfouisseur.

Les prélèvements réalisés par le laboratoire Eurovia de l'agence de Charmes ont été recoupés et confirmés par d'autres, effectués par le laboratoire du conseil départemental. Pour atteindre l'optimum Proctor visé (aux alentours de 9 % de teneur en eau), l'apport hydrique a été en moyenne de 9 %.

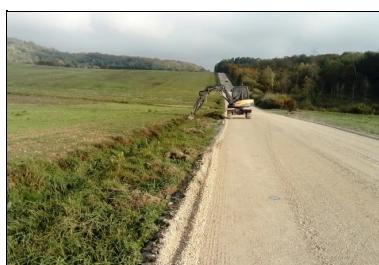
Réalisation des fossés latéraux.

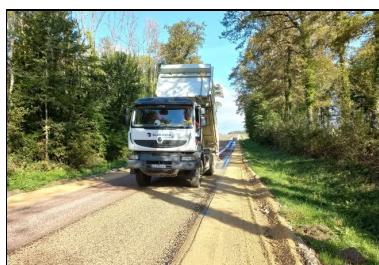
Mise en œuvre de l'enduit superficiel de protection.

Un **enduit** de protection monocouche est ensuite appliquée sur la couche retraitée afin de la protéger des intempéries, de l'évaporation de l'eau et du trafic du chantier.

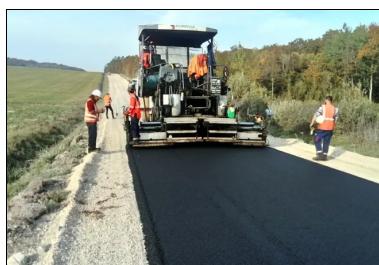
Mise en œuvre de la couche de surface en BBCS à l'aide d'un finisseur.

La chaussée reçoit ensuite une nouvelle couche de surface en BBCS 2, de largeur 4,60 m et d'épaisseur 6 cm (cf. schéma 8).

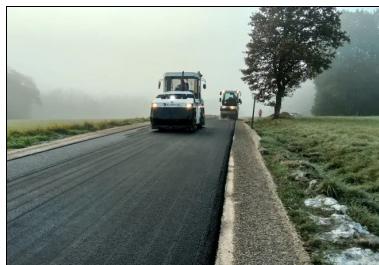
Atelier de compactage du BBCS.

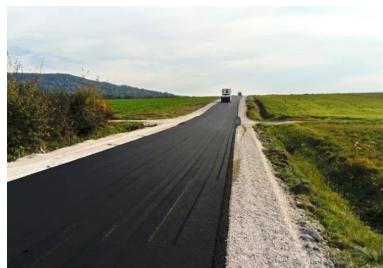
Compactage du BBCS. Mise à niveau des chemins d'accès aux parcelles agricoles.
