# Centre d'exploitation et subdivision départementale d'aménagement Littoral Ouest

Juin 2022

**La SDA Littoral Ouest Antibes : par son dessin et sa matérialité en béton, cet équipement technique s'inscrit sereinement dans son site et le paysage naturel tout en exprimant par son architecture sa spécificité.**

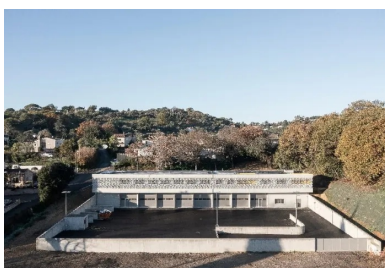
Construit sur un terrain en cuvette présentant une forte déclivité, le projet s'encastre dans la pente.

Situé en périphérie d'Antibes, à la limite avec Biot, dans un quartier un peu hétéroclite où se côtoient bâtiments d'activités, équipements et habitat pavillonnaire, le projet est implanté sur un terrain en cuvette présentant une forte déclivité. Il est bordé par deux routes, le chemin de l'Orangerie au sud, qui suit la pente naturelle, et l'avenue Jean Michard Pellissier (D 704) à l'est. Sur ses deux autres côtés se développe un espace boisé classé, composé d'une végétation sauvage ponctuée de quelques arbres remarquables.

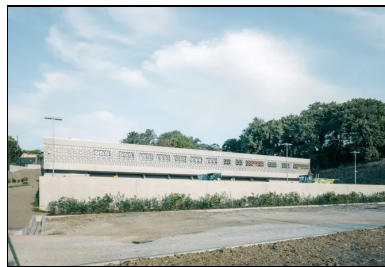
Vue de la façade principale, sur l'avenue Jean Michard Pellissier (D 704). Le mur d'enceinte de la cour sert de protection sonore et visuelle.

Le bâtiment est implanté en fond de parcelle, côté ouest, ce qui permet de libérer un grand espace pour la cour de manœuvre des engins et les aires de stockage extérieures. Un mur d'enceinte en béton entoure cette cour de service. Compte tenu de l'activité du lieu et du mouvement des véhicules, il sert de protection sonore et visuelle. Sur toute la largeur de la parcelle, le bâtiment rectangulaire de 50 m x 9 m se développe sur deux niveaux. Son rez-de-chaussée est partiellement encastré dans la pente, absorbant visuellement une partie du dénivelé. Il abrite les vestiaires et les garages qui s'ouvrent de plain-pied sur la cour. À l'étage sont regroupés les bureaux, une salle de réunion, ainsi qu'une cuisine équipée donnant sur une salle de repas et de repos qui bénéficie de deux petites terrasses protégées par la résille de la façade. À l'arrière du bâtiment, sur la partie haute du terrain, un parking réservé au personnel et aux visiteurs leur permet d'accéder directement au premier étage.

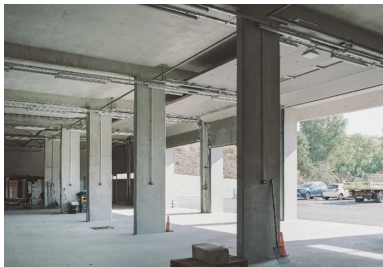
Vue sur le garage des véhicules d'intervention et des engins routiers ouvert sur la cour.

La SDA est entièrement construite en béton gris brut de décoffrage présentant un parement lisse. Au rez-de-chaussée, toutes les parois verticales, ainsi que les portiques qui rythment l'espace du garage des véhicules d'intervention et des engins routiers sont réalisés avec un béton classique. Pour les quatre façades à l'étage, c'est un béton auto-plaçant qui a été mis en œuvre. « Des équipements de type industriel, comme celui-ci, sont trop souvent synonymes de banal hangar », commente l'architecte. « Par son dessin et sa matérialité en béton, l'édifice, conçu comme une infrastructure dans le paysage, tire parti des éléments du site et en révèle toutes les potentialités. La résille de panneaux de BFUP, en façade principale, participe à l'expression de son identité architecturale et lui donne une image contemporaine. De plus, avec le béton, nous avons pu construire un ouvrage solide, résistant aux chocs, pérenne, facile d'entretien et durable, qui est parfaitement adapté aux sollicitations des activités du centre. Comme une partie du rez-de-chaussée est encastrée dans la pente du terrain, les murs de soutènement devaient être en béton. »
