Les ciments d'aluminate de calcium (CAC), une réponse à la corrosion biogénique des bétons

Janvier 2023

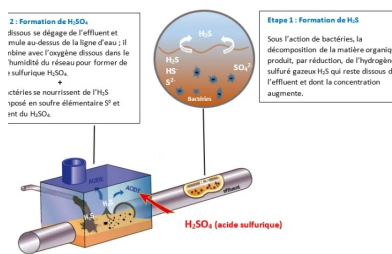
Nous parlons communément de corrosion « biogénique » en raison de la production par des bactéries de l'acide sulfurique attaquant le béton et l'acier

La corrosion biogénique dépend de l'activité biologique de différentes souches de bactéries acidophiles. Un minuscule film de bactéries Acidithiobacillus thiooxidans – parfois appelées *Thiobacillus Concretivorus* parce qu'elles « mangent » le béton – peut produire suffisamment d'acide sulfurique pour corroder jusqu'à 25 mm de béton par an lorsque les conditions les plus sévères sont réunies.

Pour choisir la bonne solution à ce problème, il est essentiel de comprendre le mécanisme de corrosion biogénique.

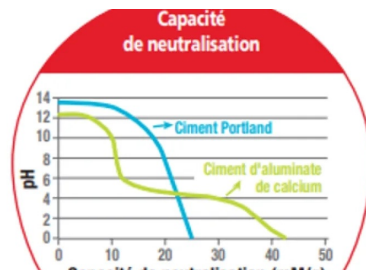
Figure 1 : Capacité de neutralisation

Les hydrates d'aluminates de calcium ($\text{Ca} + \text{Al} + \text{H}_2\text{O}$) sont dissous et réagissent avec H_2SO_4 pour précipiter à la fois en sulfate de calcium ($\text{CaSO}_4 \cdot 2\text{H}_2\text{O}$) et en alumine hydratée (AH_3). Tel qu'illustré par la Figure 1, la capacité de neutralisation basique par unité de poids de l'aluminate de calcium est d'environ 40 % supérieure à celle du ciment Portland pour un faible pH.

Autrement dit, il faut plus d'acide pour dissoudre la même quantité de CAC.

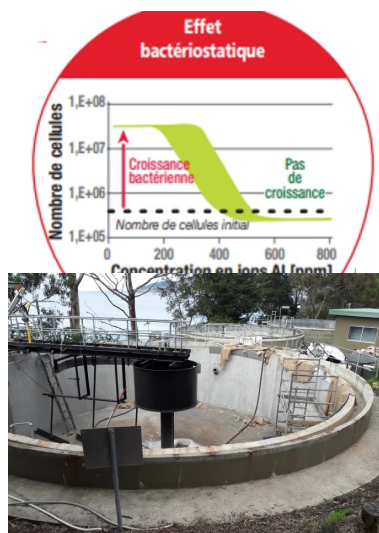
Figure 3 : Effet bactériostatique de la libération des ions d'aluminium

Lorsque l'action continue des bactéries a produit suffisamment d'acide sulfurique pour abaisser le pH sous le seuil de solubilité de l'alumine hydratée, l' AH_3 se dissout et libère des ions aluminium dans le biofilm qui adhère à la surface. Parce que le biofilm est très mince, la concentration locale en ions aluminium augmente rapidement. La présence d'alumine libre produit rapidement un « effet bactériostatique », qui se traduit par une réduction radicale de l'activité des bactéries. L'activité bactérienne est affectée de telle sorte que la production d'acide est drastiquement réduite, voire stoppée. (Figure 3)

La conséquence essentielle de l'effet bactériostatique activé par les aluminates de calcium est que le pH de surface se stabilise autour du seuil de solubilité de l'alumine, autour de pH 3-4.

Cela implique que lorsque la barrière d'alumine hydratée s'est formée, elle va protéger très durablement la structure. Le cycle de l'alumine reste alimenté par les réserves d'aluminates de calcium sous la couche d' AH_3 . Même si une partie de l'alumine doit être dissoute avec le temps pour maintenir les conditions bactériostatiques, la concentration en acide demeure 100 à 1000 fois plus faible que les surfaces de réseaux où l'on mesure un pH de 1. Un pH plus élevé implique des conditions bien moins agressives et donc une bien plus longue durée de vie de la barrière d'alumine hydratée.
