Réaménagement du carrefour RD33-RD926-RD6015 au poteau d'Allouville

Mars 2023

Le département de la Seine-Maritime et la région Normandie viennent d'achever l'aménagement d'un carrefour giratoire au droit de l'échangeur entre la RD6015 et les RD926 et RD33, au lieu-dit du Poteau d'Allouville, sur la commune d'Allouville-Bellefosse. Cet aménagement sécurisera tous les déplacements des usagers de ce carrefour complexe et confortera la desserte du territoire.

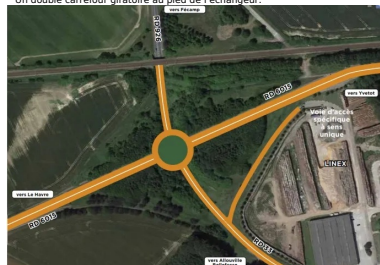
Un carrefour giratoire au droit de l'échangeur.

La comparaison des deux solutions, selon différents critères, a conduit le Département à retenir celle d'un giratoire central à l'emplacement du passage supérieur de la RD6015 sur la RD926.

Le carrefour giratoire est construit à la place de l'ouvrage d'art. Sa chaussée se situe à environ 1,80 m au-dessus de la chaussée actuelle de la RD926. Les quatre branches axées sur le giratoire remplacent les nombreuses intersections complexes et peu lisibles du carrefour existant. Les échanges entre la RD6015 et les RD926 et RD33 ne se font plus par des voies dénivelées, mais bel et bien dans le même plan. L'actuelle voie d'accès vers la RD6015, en direction d'Yvetot, est devenue une voie privée pour l'entrée de Linex, réglant ainsi les difficultés liées au stationnement de poids lourds le long de la voirie. Cette solution a entraîné la réalisation d'importants travaux de remblai afin de mettre au même niveau le giratoire et ses quatre bretelles d'accès.

Le carrefour giratoire a un rayon interne de 12 m et un rayon externe de 20 m. Son îlot central est équipé de surlarges franchissables par les poids lourds pour favoriser le passage des transports exceptionnels. Afin de faciliter l'évacuation des eaux pluviales, l'anneau du carrefour giratoire est conçu avec un dévers unique de 1,5 %, orienté vers les bordures extérieures où les eaux pluviales sont récupérées et traitées. La RD6015 est aménagée avec une chaussée de 6,50 m de large, avec une voie dans chaque sens, et bordée de part et d'autre par des bandes multifonctionnelles de 1,50 m de large. Il y a quatre bretelles d'accès en béton d'une longueur de 25 m. Chaque bretelle d'accès est équipée d'une dalle de transition positionnée entre la structure composite et la structure bitumineuse des routes départementales.
