Un aménagement en béton drainant à Saint-Bonnet-de-Joux

Jun 2023

Pour rénover et mettre en valeur la place du Champ-de-Foire, la mairie de Saint-Bonnet-de-Joux a retenu une solution d'aménagement intégrant trois formulations de béton drainant désactivé. Un choix qualitatif, mais aussi et surtout respectueux de l'environnement. Ces bétons drainants vont permettre, d'une part, d'filtrer les eaux de ruissellement directement dans le sol et de désengorger ainsi le réseau communal d'évacuation des eaux usées et, d'autre part, de mieux structurer l'espace urbain, tout en facilitant l'accessibilité aux usagers et en favorisant un meilleur cadre de vie.

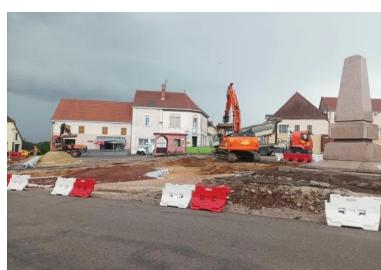
Travaux de démolition et de réalisation de la plate-forme support. (©)Jean-Sébastien Debordé, Ingipro

Après avoir effectué les travaux de **démolition** et de **terrassement**, Colas a procédé à la mise en œuvre de la plate-forme support en grave non traitée GNT, dont la constitution et l'épaisseur dépendaient de la nature et de la fonction du revêtement. « *L'objectif était de conférer à la plate-forme support de chaussée une portance minimale PF2 (50 ≤ EV2 < 80 MPa)* », précise Jean-Luc D'Ettore, **conducteur de travaux** chez Colas.

Ainsi, pour les zones aménagées avec un revêtement en **béton drainant**, la plate-forme support a été réalisée en deux couches :

- Une couche inférieure en grave non traitée GNT 0/31,5 et d'épaisseur 30 cm ;
- Une couche supérieure en gravillon 4/6 et d'épaisseur 5 cm.

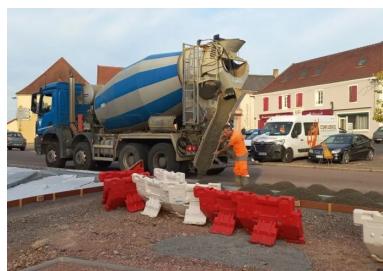
Le béton drainant est déversé entre coffrages sur la plate-forme support.

Le béton drainant a été déversé sur la plate-forme support, soit directement par le camion-toupie, soit au moyen d'un dumper pour les zones inaccessibles. Une fois déposé, le béton drainant a été tiré à l'aide d'un râteau et réglé manuellement au moyen d'une règle en aluminium, à + 7 % par rapport au niveau fini.

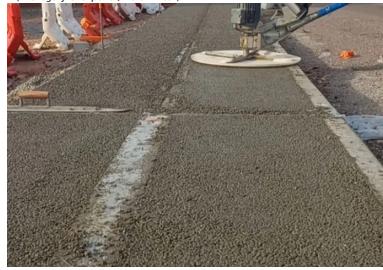
Après le passage du rouleau lesté, le béton est lissé à l'aide d'un outil spécifique.

Pour préserver sa structure poreuse, ce béton ne se vibrait pas et ne se compactait pas. Il a été juste cylindré par le passage d'un rouleau lesté de 20 cm de diamètre afin de procurer au matériau la **compacité** visée. Cette opération a été suivie par le **lissage** de la surface du matériau, réalisé à l'aide d'un outil spécifique « **multilisse** » (petit hélicoptère léger spécialement conçu pour les aménagements en béton drainant). Pour les endroits inaccessibles (le long des bordures, à proximité des bords du revêtement, dans les courbes serrées), le **compactage** a été effectué par damier à l'aide d'une « dame ».

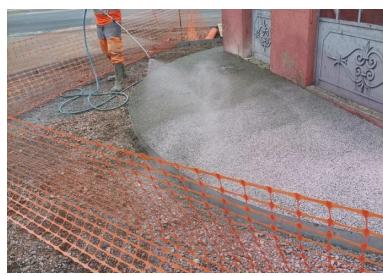
Pulvérisation du produit dénudant Agent dénudant **Via Stone® Drain**.

Cette opération a été suivie de la pulvérisation, à la surface du revêtement, d'un produit **désactivant** à raison de 300 g/m². Il s'agissait de l'agent **Via Stone® Drain**, un produit dénudant en phase aqueuse, conçu spécialement pour les bétons drainants coulés en place. Une heure après application, le produit a formé, à la surface des **granulats**, un film adhérant permettant leur dénudage. Dans un délai habituel de vingt-quatre à quarante-huit heures après le coulage, selon les conditions météorologiques, le béton a été lavé au surpresseur ; la **laitance** et les résidus du désactivant ont été aspirés par un équipement dédié ; puis la surface a été rincée à grande eau jusqu'à obtention d'un **parement homogène** exempt de laitance.

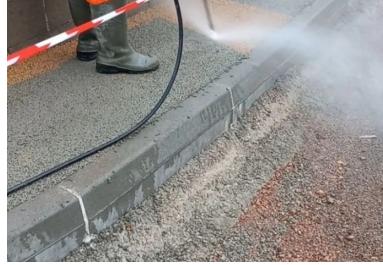
Dans un délai de 24 heures après le coulage, le béton est lavé au surpresseur.

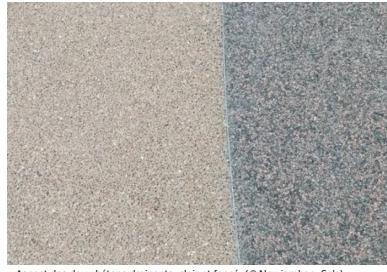
Aspect des deux bétons drainants, clair et foncé. (©Alex Jambon, Sols).

Les trois bétons se distinguent par le type de granulats (Saint-Martin Belleroche 100% et 50% Lafarge, carrière Moulin Neuf + 50 % Sivignon, carrière Vendenesse Les Charolles) et par la teinte des granulats (granit orangé pour le béton drainant contenant une seule couche granulaire et un mélange de granit gris-noir et granit rose pour le béton contenant deux couches granulaires). Ces trois bétons ont deux particularités : leur **granulométrie** (4/6) et les caractéristiques techniques demandées par le maître d'œuvre, à savoir un béton de classe mécanique BC2. « *Pour tenir ces exigences, il a fallu nous assurer d'une grande régularité dans la*
