Requalification des espaces publics du domaine de Suscinio

juillet 2023

Pour valoriser le site de Suscinio, le Département du Morbihan - en concertation avec la commune de Sarzeau et l'Architecte des bâtiments de France - a opté pour une solution de requalification intégrant des aménagements en béton désactivé, fabriqué et livré par Lafarge Bétons et des aménagements en sable stabilisé au liant Stabex (livré par Heidelberg Materials). Un choix qualitatif, mais aussi et surtout respectueux de l'environnement ! Ces matériaux vont permettre de mieux structurer l'espace urbain, tout en facilitant l'accès aux usagers comme aux visiteurs et en favorisant un meilleur cadre de vie pour les riverains.

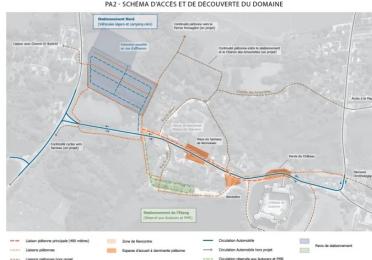
Figure 1. Le périmètre du projet d'aménagement des espaces publics du domaine de Suscinio. (© Phytolab)

Le périmètre du projet portait sur la RD198A (la voie et ses abords), depuis le carrefour d'accès au site RD198-RD198A jusqu'au carrefour avec la rue de Kerglomirec (cf. figure 1).

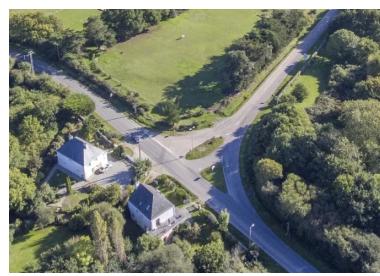
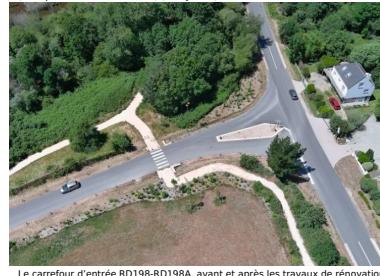
Le carrefour d'entrée RD198-RD198A, avant et après les travaux de rénovation. (© département du Morbihan) (© Phytolab)

L'aménagement marque l'entrée du domaine par un traitement fort et qualitatif (aménagement d'un îlot central habillé de pierres à joints végétalisés en cohérence avec le site et pointant comme une **flèche** vers le château). Cela vise à mettre en sécurité le carrefour pour l'ensemble des usagers (maintien d'un carrefour en T, mais légère modification géométrique destinée à l'amélioration de la visibilité du carrefour et limitation de la vitesse à 50 km/h sur la RD198, à l'approche du carrefour et insertion de la piste cyclable structurante de Sarzeau). Les abords sont plantés afin d'intégrer au mieux cette première porte d'entrée au domaine.

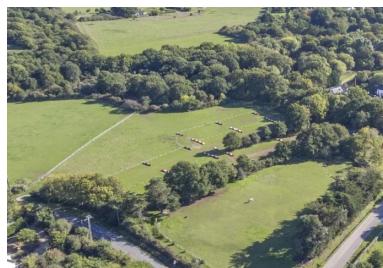
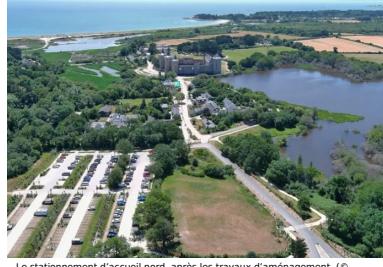
Le stationnement d'accueil nord, avant les travaux d'aménagement. (© Département du Morbihan)

Le stationnement d'accueil nord, après les travaux d'aménagement. (© Phytolab)

À l'entrée du hameau de Kermoizan, une placette a été aménagée pour marquer une transition et un deuxième effet de porte. Une grande mare, autrefois comblée, a retrouvé son profil d'antan en écho à l'étang situé de l'autre côté de la route. De là, une voie a été créée pour desservir un nouveau stationnement dédié uniquement aux véhicules légers et aux camping-cars. Il y a au total 235 places de stationnement, dont 221 places pour les véhicules légers, 10 places réservées aux personnes à mobilité réduite (PMR) et 4 emplacements pour les camping-cars.

La première zone, utilisée en permanence, est construite avec des matériaux résistants au trafic : de l'enrobé bitumineux, éclairci par grenaillage, pour les allées circulées et du **sable** stabilisé renforcé pour les places de stationnement.

La seconde zone, destinée à recevoir les véhicules en période de forte affluence, est réalisée avec des allées en sable stabilisé renforcé et des places de stationnement en mélange de terre-pierre (40-60 %), favorisant à la fois la végétalisation du revêtement, le rafraîchissement du stationnement et l'infiltration des eaux.

Dans ces deux zones, l'organisation en « peigne » du stationnement dégage de larges bandes plantées et végétalisées.

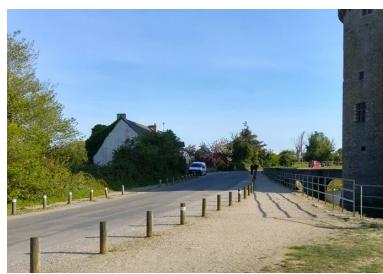
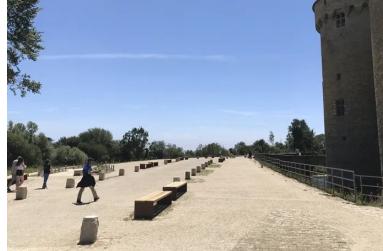
Le parvis du château de Suscinio, avant les travaux d'aménagement.
(© Phytolab)

Le parvis du château de Suscinio, après les travaux d'aménagement.
(© Phytolab)

Le parvis du château a été conçu selon les mêmes principes et avec les mêmes matériaux que la traversée du hameau de Kermoizan. À l'est du parvis, au lieu d'une ancienne maison, un aménagement en gradins accompagne la pente. Le jeu de plisés de ce belvédère à plusieurs niveaux permet aux visiteurs à la fois de se rapprocher de la rosellière – pour en apprécier les qualités paysagères – et de prendre du recul par rapport aux douves du château afin de pouvoir embrasser du regard le château et son pont-levis.

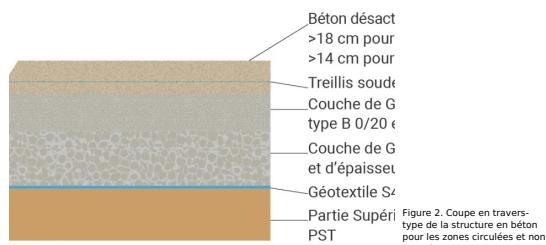
- **Pour la voirie non circulée du hameau de Kermoizan :** la structure est constituée de :

- Un revêtement en béton désactivé, de classe BC5 (C35/45) et d'épaisseur 14 cm, armé d'un treillis soudé ST 15C ;
- Une couche de grave non traitée GNT3 ; Type B ; 0/20 et d'épaisseur 20 cm ;
- Une couche de grave non traitée GNT 0/80 et d'épaisseur 30 cm ;
- Un géotextile S41.

Figure 2. Coupe en travers-type de la structure en béton pour les zones circulées et non circulées.

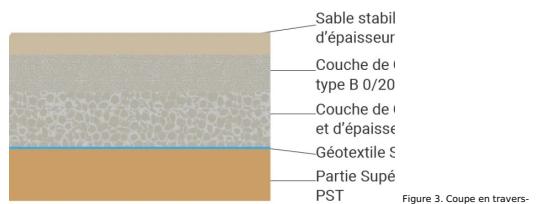
Pour le revêtement du stationnement d'accueil nord, la structure dimensionnée par le bureau d'études Géo Bretagne Sud est la suivante :

- Un revêtement en sable stabilisé au *liant* Stabex et d'épaisseur 12 cm ;
- Une couche de grave non traitée GNT3 ; Type B ; 0/20 et d'épaisseur 20 cm ;
- Une couche de grave non traitée GNT 0/80 et d'épaisseur 30 cm ;
- Un *géotextile* S41.

Figure 3. Coupe en travers-type de la structure pour le stationnement d'accueil nord.

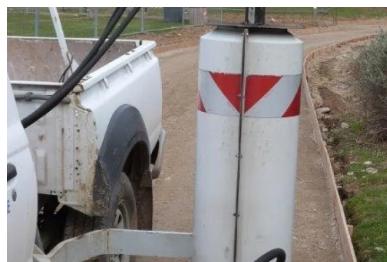
Vérification de la portance de la plate-forme support à la dynaplaque. (©CIMbéton)

- Régalage de la GNT à la nivelleuse ;
- Humidification ;
- **Compactage soigné** : cette opération est très importante, car elle vise à conférer à la plate-forme support un niveau de portance PF2, permettant ultérieurement le compactage efficace de la couche de roulement en énrobé ou en sable stabilisé renforcé (effet d'enclume) et apportant à long terme la solidité de la structure de chaussée pour tous les revêtements.

La CDF a fait l'objet de contrôles pour vérifier la conformité de la mise en œuvre au cahier des charges en matière de planéité, de propreté et de **compactité**.

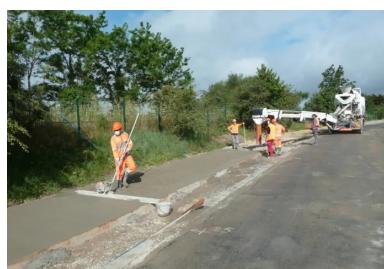
Mise en œuvre manuelle du béton, livré par camion toupie équipé de tapis. (©CIMbéton)

Le béton a été livré à pied d'œuvre et déversé sur la plate-forme support soit directement par le camion-toupie, soit au moyen d'un camion-tapis pour les zones inaccessibles. Puis le béton a été tiré à l'aide d'un râteau et réglé manuellement à l'aide d'une règle en aluminium. Cette opération a été suivie par un premier **lissage** de la surface du matériau, réalisé à l'aide d'une lissouse à manche longue.

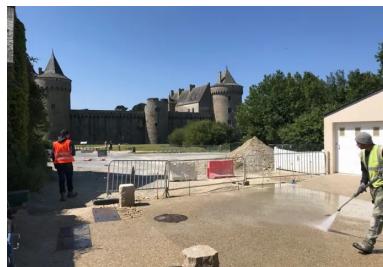
Désactivation du béton au jet d'eau à haute pression. (© Phytolab)

Dans un délai habituel de six à vingt-quatre heures après le coulage, selon les conditions météorologiques, le béton a été lavé au surpresseur, la **laitance** et les résidus du désactivant ont été aspirés par un équipement dédié, puis la surface a été rincée à grande eau jusqu'à l'obtention d'un **parement homogène** exempt de laitance.
