Septembre 2024

Après 47 chantiers de retraitement en place au liant hydraulique routier (LHR) (classe 4, selon le guide « Retraitement en place à froid des anciennes chaussées » Sétra/LCPC, 2003), réalisés entre 2007 et 2022, le département de l'Oise a poursuivi son programme de recherche et d'innovation avec les entreprises Eurovia et Colas. Il a confié à Eurovia, en 2022, un premier chantier de retraitement avec un liant composé (classe 5, selon le même guide Sétra/LCPC, 2003), puis à Colas, en 2023, un deuxième chantier de retraitement en place au LHR ROC VDS d'EQIOM (classe 4) et au liant mixte ROC VDS + émulsion de bitume (classe 5) sur la RD119, entre Briot et Briot-la-Grange. D'une longueur de 1,2 km, cette solution sans évacuation de matériaux a permis de répondre au cahier des charges : élargissement de la route, renforcement et homogénéisation de sa structure... Et de régler, en plus, le problème de la présence d'hydrocarbures aromatiques polycycliques (HAP) dans l'ancienne voirie.

RD 119. Retraitement en place au liant hydraulique routier ROC VDS entre Briot et Briot-La-Grange. L'humidification du matériau est réalisée directement dans la cloche du malaxeur. (©Colas)

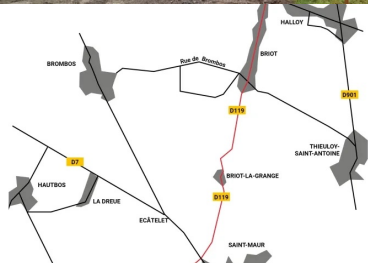
Figure 1. Plan de situation de la RD119.

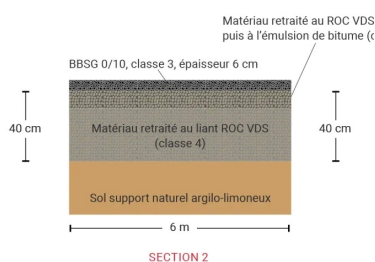
Figure 4. Profil en travers de la nouvelle chaussée pour les trois sections.

- Couche de surface en BBSG 0/10, classe 3 et d'épaisseur 6 cm ;
- Couche d'assise retraitée LHR ROC VDS (NF EN 13 282), d'épaisseur 40 cm et de largeur 6 m ;
- Sol support argilo-limoneux.

- Couche de surface en BBSG 0/10, classe 3 et d'épaisseur 6 cm ;
- Couche d'assise retraitée au LHR ROC VDS sur une épaisseur totale de 40 cm et sur une largeur de 6 m. Cette couche est ensuite partiellement retraitée à l'émulsion de bitume dans sa partie haute ;
- Sol support argilo-limoneux.

- Couche de surface en BBSG 0/10, classe 3 et d'épaisseur 6 cm ;
- Couche d'assise retraitée au LHR ROC VDS (NF EN 13 282) et à l'émulsion de bitume, d'épaisseur 40 cm et de largeur 6 m ;
- Sol support argilo-limoneux.

En outre, les résultats de l'étude de formulation ont permis à Colas de soumettre au conseil départemental de l'Oise, pour chacune des trois sections prévues, une typologie et un dimensionnement de la structure de chaussée retraitée, conformément aux stipulations du guide « Retraitement des chaussées en place » (Sétra/LCPC, 2003) et à la norme NF P 98 086 « Dimensionnement des chaussées » (cf. fig. 4).

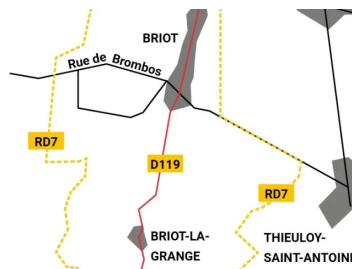
Figure 5. Itinéraire de contournement mis en place durant la période des travaux.

« Un itinéraire de contournement a été mis en place (cf. fig. 5). Au sud de Briot-la-Grange, au niveau du carrefour RD119-RD7, soit il emprunte la RD7 en direction de Saint-Maur et continue jusqu'au carrefour RD7-RD901, puis direction Grandvilliers, soit il emprunte la RD7 en direction de Feuquières, puis la route RD124 à Feuquières en direction de Grandvilliers. Au nord de Briot, l'itinéraire emprunte soit la RD901 puis la RD7, soit la RD124 puis la RD7 », ajoute Matthieu Ridet.

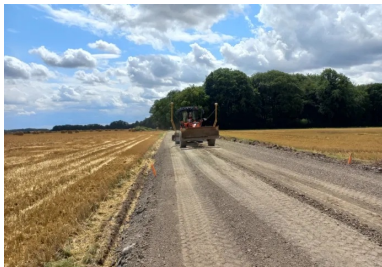
Régalage des fraisats d'enrobés et mise au profil à l'aide d'une niveleuse guidée par GPS. (©Colas)

Il s'agit des fraisats d'enrobés pollués aux HAP, issus de la couche de roulement de la traversée de Briot et qui ont été stockés sur site. On régalez sur une épaisseur de 0,06 m ± 2 cm et une largeur de 6 m, couvrant la largeur de la chaussée existante et les accotements dérasés. La couche de fraisats d'enrobés est réglée au profil au moyen d'une niveleuse guidée par GPS.

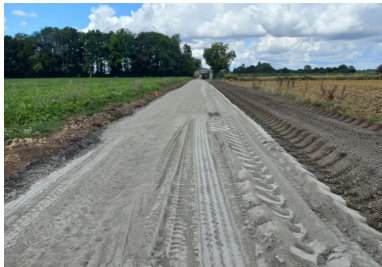
Épandage du liant ROC VDS à la surface des fraisats d'enrobé à l'aide de l'épandeur Streumaster SW18CI (LTV 333). (©Colas)

L'opération est menée soigneusement afin d'épandre sur le chantier la quantité exacte du liant ROC VDS d'EQIOM définie par l'étude du laboratoire. L'uniformité de l'épandage est vérifiée par des tests « à la bêche ». Plusieurs porteurs de liant se succèdent pour délivrer au total 250 t.

« Cette opération a été réalisée à l'aide d'un épandeur Streumaster SW18CI (coefficient LTV 333), doté d'un système de dosage volumétrique asservi à la vitesse d'avancement. Le liant est ainsi épandu uniformément sur toute la surface de la voie, selon un débit proportionnel à l'avancement de l'épandeur pour respecter le dosage visé », précise Ophélie Thiry, conductrice de travaux de l'agence Colas de Beauvais.

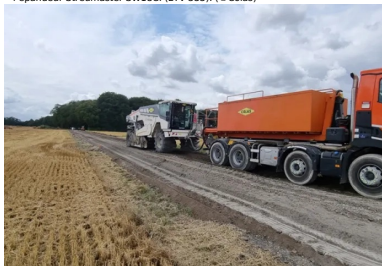
Malaxage du matériau et du liant ROC VDS à l'aide d'un malaxeur Wirtgen 250i et humidification du mélange par injection dans la cloche du malaxeur. (©Colas)

« Un pulvimixeur Wirtgen 250i, précédé d'une tracto-cuve injectant directement l'eau dans la cloche, a été utilisé pour effectuer le malaxage du LHR avec les matériaux de l'ancienne chaussée et les fraisats d'enrobés d'apport, en vue d'obtenir un matériau homogène, à la bonne teneur en eau, sur toute l'épaisseur du traitement », indique Ophélie Thiry.

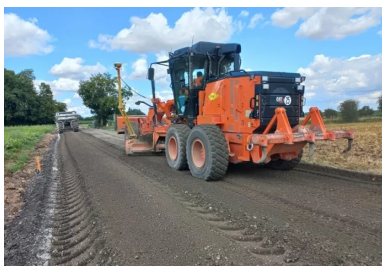
Le retraitement au LHR est suivi par un nivellement et la mise au profil du matériau. (©Colas)

Il est procédé au réglage selon le profil prévu, avant l'intervention finale des compacteurs. Sur le poste de compactage, un compacteur à billes de type V4 densifie le matériau, puis un compacteur à pneus, lesté à 3 t par roue, en assure la bonne fermeture en surface ainsi que la finition. Le nombre de passes des compacteurs a été déterminé, au démarrage du chantier, sur une planche d'essais pour atteindre la masse volumique Proctor modifié.

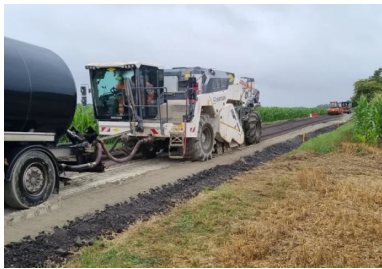
Section 3. Atelier de retraitement mixte au liant ROC VDS (liant épanché au sol) et à l'émulsion de bitume (injectée directement dans la cloche du malaxeur. (©Colas)

Le retraitement à l'émulsion de bitume est effectué sur les sections 2 et 3, immédiatement après le retraitement au LHR. Un pulvimizeur Wirtgen 250i, accompagné d'une citerne injectant directement l'émulsion de bitume dans la cloche, est utilisé pour malaxer l'émulsion de bitume et les matériaux de la chaussée retraitée au LHR. L'opération est menée soigneusement afin d'injecter dans la cloche la quantité exacte d'émulsion de bitume, définie par l'étude du laboratoire, sur une épaisseur :

- de 0,10 m sur la section 2 ;
- de 0,40 m sur la section 3.

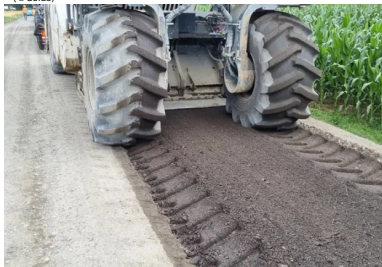
Section 2. Atelier de retraitement partiel à l'émulsion de bitume du matériau déjà retraité au liant ROC VDS. (©Colas)
