Réhabilitation des maisons-tours

Mars 2017

Cette réhabilitation réalisée par Paul Chemetov est un exemple de sauvegarde du patrimoine architectural moderne du XXe siècle.

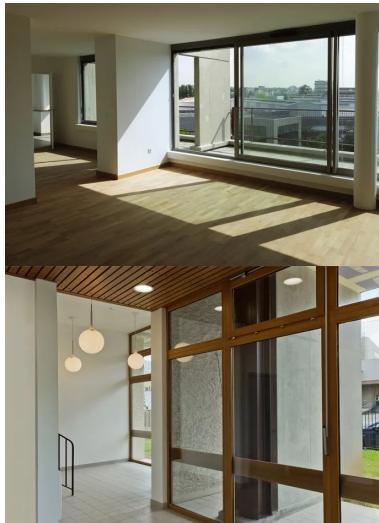
intérieur d'un appartement de la grande tour.

Une isolation par l'intérieur associée aux doubles vitrages améliore le confort thermique. Dans la grande tour, on retrouve toujours sept grands appartements dont deux duplex. Dans la petite, une nouvelle partition fait passer le nombre de logements de cinq à dix avec, à chaque étage, un studio et deux pièces, ce qui offre des appartements plus petits qui n'existaient pas auparavant.

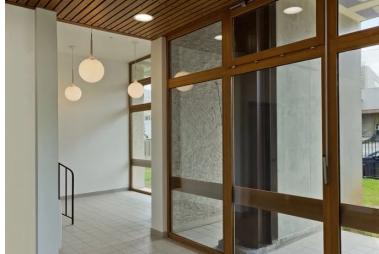
Le hall de la grande tour.

Laissés à l'abandon pendant une décennie, les deux bâtiments sont dans un triste état. Les façades en béton brut sont altérées par des salissures et de nombreux graffitis. Leur nécessaire ravalement a fait l'objet d'une attention minutieuse, afin de conserver sur la peau du béton l'empreinte des veines des planches de coffrage et leur calepinage. Le ravalement est réalisé par jets d'eau sous pression, dont l'intensité est très précisément déterminée. Ensuite, les fissures sont rebouchées. Une lasure est appliquée pour protéger les façades de la pluie et de la pollution. « Les façades en béton étaient en bon état et les réparations que nous avons effectuées sont normales pour des bâtiments laissés si longtemps sans entretien, souligne l'architecte. Au-delà de la protection qu'elle assure, la lasure que nous avons choisie donne une unité du béton qui met en valeur l'architecture de l'ensemble. » Dessinées et réalisées pour cette opération, des fenêtres à double vitrage aux fines huisseries en aluminium viennent remplacer celles d'origine en bois/aluminium qui ne sont plus fabriquées. Des stores extérieurs en aluminium assurent la protection et l'occultation des ouvertures. L'ensemble retrouve le dessin et la finesse des premières baies. Différents éléments en bois comme les garde-corps intérieurs des appartements ou le faux plafond des halls ont été démontés, nettoyés et remis en place.
