Hôtel de police en zone de sécurité prioritaire

Mars 2017

Cet article est extrait de **Construction Moderne** n°151

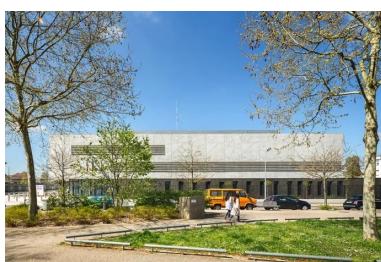
Le rythme vertical des baies du rez-de-chaussée répond à l'horizontalité des lames de béton des étages.

« Un hôtel de police a une double fonction, d'accueil des victimes et de détention. Le bâtiment en est bien sûr le reflet, avec ce jeu que nous avons voulu constant entre l'ouvert et le fermé, la lumière et l'ombre, le clair et le sombre », explique l'architecte. Pour les deux niveaux supérieurs, un volume décollé – parfaitement orthogonal celui-ci – semble se glisser sur le socle. L'ajustement des deux blocs empilés forme de légers retraits ou avancées, notamment en façade ouest, adoucissant la géométrie de l'ensemble. Un porte-à-faux marque l'entrée du commissariat. Il remplit le rôle d'avant, mais aussi de signal urbain – un geste architectural qui exprime le caractère public de l'édifice. Mais ce qui frappe lorsque l'on s'approche du bâtiment, ce sont ses délicates façades décorées. Côtés est et nord, elles sont composées, comme celles du rez-de-chaussée, de murs à coffrages intégrés isolés (MCII) habillés de panneaux préfabriqués de béton composite cimenté couverts de motifs végétaux (voir encadré). Des lames inclinées en béton, ornées elles aussi, permettent d'ouvrir le bâtiment sur l'extérieur tout en constituant une protection contre les éventuelles agressions. Elles forment deux lignes horizontales striées qui structurent véritablement la façade, en répondant au rythme vertical du motif de bambous du rez-de-chaussée.

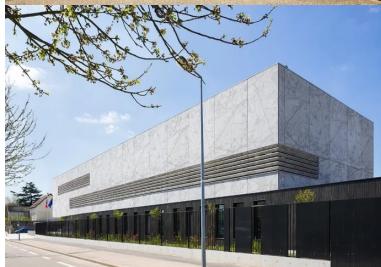
Les façades nord et ouest sont habillées de béton orné.

Il est traité comme un mur d'enceinte très « actif », car lieu d'entrées et de sorties visibles et invisibles. Il est constitué de murs à coffrages intégrés isolés (MCII). Le parement extérieur de ces panneaux de béton préfabriqués est matricé et présente un motif en forme de bambou. Une lasure sombre, légèrement mordorée, renforce l'impression d'assise et d'ancrage au sol, ce qui confère une certaine légèreté à toute la partie supérieure. Une série de fenêtres verticales s'ouvrent sur la rue en façade est. Une aile abritant la zone de détention, peu visible de l'extérieur car complètement aveugle (éclairée par des sheds), se retourne vers l'ouest. L'espace d'accueil du public est largement ouvert sur le parvis, il est le seul lien direct de l'équipement avec l'extérieur, la ville. Celui-ci est doté de baies vitrées en verre sérigraphié qui rappellent le motif de bambou du béton.

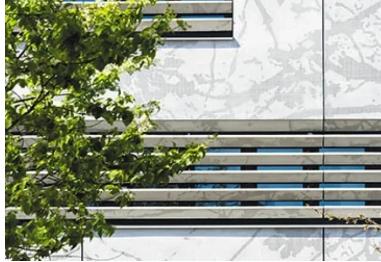
Les lames de béton protègent de l'extérieur mais laissent passer la lumière naturelle.

Les façades sud et ouest sont constituées de parois entièrement vitrées devant lesquelles est apposée une résille métallique perforée présentant le même graphisme que celui des panneaux préfabriqués. Cette seconde peau sert de protection aux éventuelles agressions extérieures tout en filtrant la lumière naturelle. À l'ouest, une sorte de bow-window habillé de lames métalliques marque la présence de la salle de sport. Il forme un élément saillant qui rompt avec le reste de la paroi tant par son relief que par le rythme vertical imprimé par les lames.

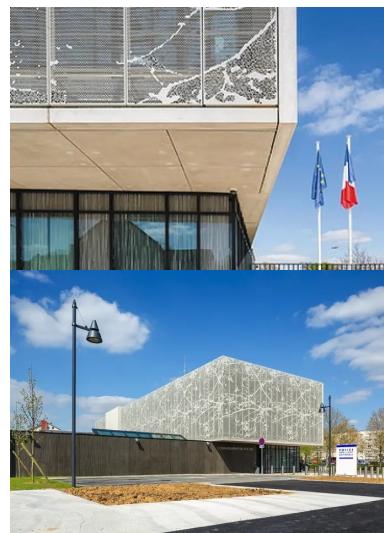
un porte-à-faux marque l'entrée du bâtiment.

une résille métallique du même motif protège les façades sud et est.

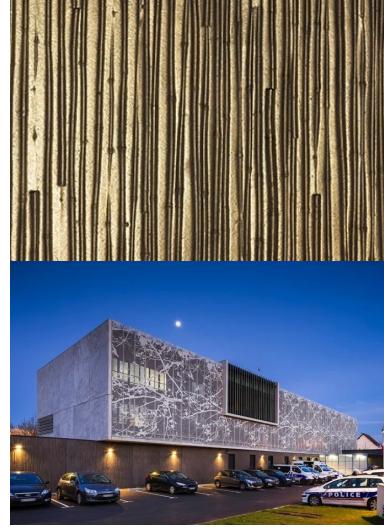
au rez-de-chaussée, le parement extérieur des murs à coques intégrés isolés est matricié et présente un motif de bambou.
