Billom : le premier giratoire en béton du Puy-de-Dôme

En décembre 2016, le conseil départemental du Puy-de-Dôme a opté pour une solution innovante et durable afin de sécuriser le trafic d'automobiles et de poids lourds à l'entrée de la commune de Billom : la construction d'un giratoire en béton. Un choix promis à un bel avenir dans l'Hexagone !

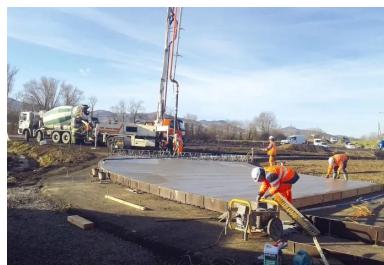
Le coulage de l'anneau en béton a été réalisé en une seule journée, avec l'utilisation d'une pompe à béton automotrice.

La réalisation du chantier a été confiée à Agilis et placée sous la direction de Jean-Christophe Guénée, chef de secteur « Béton à plat & Développement » : « C'est notre agence Grands Travaux, basée à Goussainville (Val-d'Oise), qui est intervenue. » Le coulage a débuté le 13 décembre 2016, devant nombre d'élus et de techniciens, venus voir sortir de terre le « premier giratoire en béton de ciment du département du Puy-de-Dôme ». La durée totale du chantier, entamé dès le 24 octobre 2016, sera de quinze semaines, et celle du coulage de l'anneau proprement dit, d'une journée.

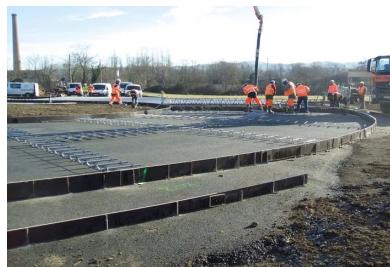
Chaque branche du giratoire a été dotée d'une dalle de transition (au premier plan) entre la chaussée en enrobé

L'interface entre la dalle béton et la grave-bitume a été considérée comme semi-collée. En finition, la surface a été balayée. Chaque branche du giratoire est dotée d'une dalle de transition entre la chaussée en enrobé et le giratoire en béton. C'est la première fois que nous réalisons ce type de structure. Jusque-là, nous avons toujours fait des giratoires sur fondations en béton maigre. »
