## La Rouvière choisit le retraitement en place

Mars 2016

À l'automne dernier, la mairie de La Rouvière, près de Nîmes (Gard), a fait procéder à la réfection d'une voie communale en recourant au retraitement en place à froid au liant hydraulique. Une opération réalisée par Eiffage TP Méditerranée à la satisfaction générale.

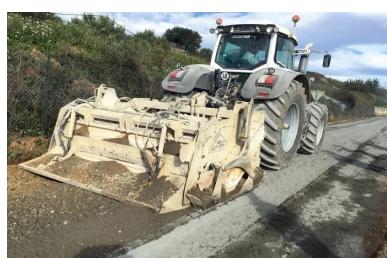
En action sur le chemin du Bousquet, en octobre 2015, le « tracteur muni d'un malaxeur » lousé à la société nîmoise Ecostab, spécialisée dans le traitement des sols.

L'atelier de retraitement intervient le lendemain. « Pour des questions de disponibilité du matériel, nous avons eu recours aux engins de la société Ecostab, une entreprise locale spécialisée dans le traitement de sols, basée à Nîmes », précise le responsable du chantier. Le convoi est composé d'une tonne à eau et d'un épandeur de liant hydraulique qui précède un « tracteur muni d'un malaxeur ». « Le liant choisi était un LV-T5 de Vicat, un produit classique pour ce type de chantier, qui donne un excellent résultat. » Une nivelleuse et un V4 assurent le réglage final de la chaussée, suivi d'un enduit de cure.

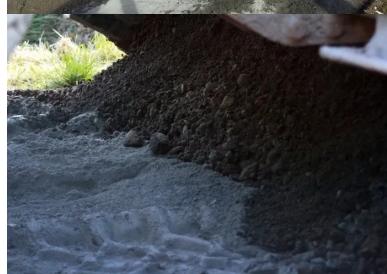
Traitement du sol
