## Déviation de Mussidan : une couche de forme traitée au liant hydraulique

Mars 2018

**Située entre Bergerac et Angoulême, la petite commune de Mussidan a bénéficié d'importants travaux pour son contournement routier à la dernière rentrée. Pour permettre de réaliser les derniers kilomètres de la nouvelle voie, Colas a réalisé une couche de forme traitée au liant hydraulique à 5 % : 800 tonnes de liants mis en œuvre en quatre jours.**

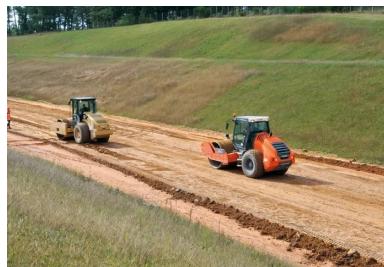
Neuf passes de cylindre vibrant ont été nécessaires pour obtenir la portance souhaitée (T2). Trafic attendu : 200 poids lourds par sens et par jour.

Puis le cylindre vibrant et le compacteur à pneus achèvent la mise en forme. Objectifs : une bonne compacité et, à terme, la portance visée (T2). « Nous avons préconisé neuf passes de cylindre vibrant et deux passes de compacteur à pneus », commente encore Anaïs.

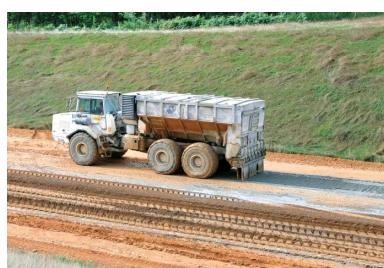
En quatre jours, 800 tonnes de liants Rolac Flex de Lafarge, provenant de l'usine d'Angoulême, ont été mises en œuvre.

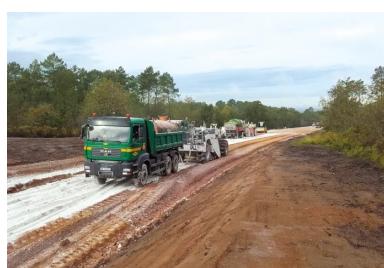
Sur l'emprise de la future voie, les étapes classiques du traitement se succèdent. Le sol ayant été préalablement décapé et mis en forme pour respecter le profil en long, la teneur en eau est vérifiée et éventuellement rectifiée. Puis les deux épandeurs de liants entrent en action, rapidement suivis par les deux malaxeurs agissant en parallèle.

Sur l'emprise de la future voie, les étapes classiques du traitement se succèdent. Le sol ayant été préalablement décapé et mis en forme pour respecter le profil en long, la teneur en eau est vérifiée et éventuellement rectifiée. Puis les deux épandeurs de liants entrent en action, rapidement suivis par les deux malaxeurs agissant en parallèle. En quatre jours, 800 tonnes de liants provenant de l'usine d'Angoulême, vont être ainsi mises en œuvre.

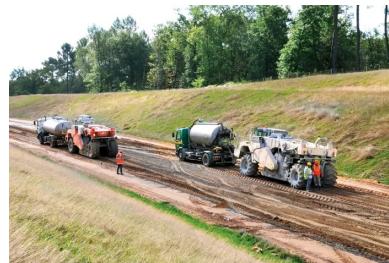
Le traitement a été effectué sur 35 cm de profondeur et 14 m de largeur.

« Aujourd'hui, nous commençons le traitement au liant hydraulique de la couche de forme. Nous allons traiter sur 35 cm de profondeur et 14 m de largeur, à raison de 5 % de liant. Cette opération va durer quatre jours pour traiter les 2,55 km de la future voie. »
