## Déviation de Mussidan : une couche de forme traitée au liant hydraulique

Mars 2018

**Située entre Bergerac et Angoulême, la petite commune de Mussidan a bénéficié d'importants travaux pour son contournement routier à la dernière rentrée. Pour permettre de réaliser les derniers kilomètres de la nouvelle voie, Colas a réalisé une couche de forme traitée au liant hydraulique à 5 % : 800 tonnes de liants mis en œuvre en quatre jours.**

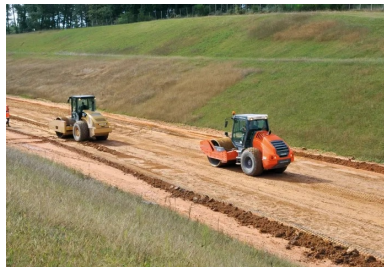
Neuf passes de cylindre vibrant ont été nécessaires pour obtenir la portance souhaitée (T2). Trafic attendu : 200 poids lourds par sens et par jour.

Puis le cylindre vibrant et le compacteur à pneus achèvent la mise en forme. Objectifs : une bonne **compacité** et, à terme, la portance visée (T2). « Nous avons préconisé neuf passes de cylindre vibrant et deux passes de compacteur à pneus », commente encore Anais.

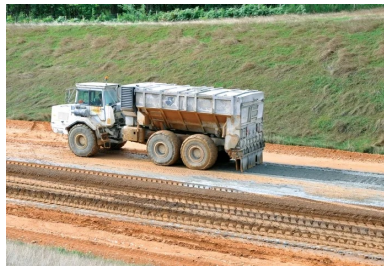
En quatre jours, 800 tonnes de liants Rolac Flex de Lafarge, provenant de l'usine d'Angoulême, ont été mises en œuvre.

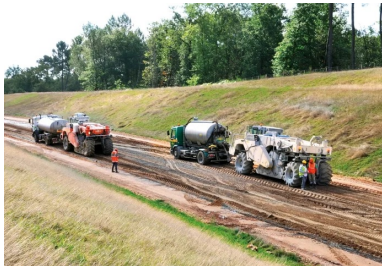
Le traitement a été effectué sur 35 cm de profondeur et 14 m de largeur.

« Aujourd'hui, nous commençons le traitement au liant hydraulique de la couche de forme. Nous allons traiter sur 35 cm de profondeur et 14 m de largeur, à raison de 5 % de liant. Cette opération va durer quatre jours pour traiter les 2,55 km de la future voie. »
