## À Varenne, le retraitement d'une voie communale en une journée

**Le retraitement des matériaux en place au liant hydraulique routier (LHR) ne concerne pas seulement les autoroutes et les routes départementales. Pour une voie communale, c'est aussi une solution avantageuse sur différents plans : techniques, logistiques, financiers, environnementaux... Sans oublier la suppression des nuisances qu'aurait occasionnée la circulation d'une noria de poids lourds sur les autres voies communales.**

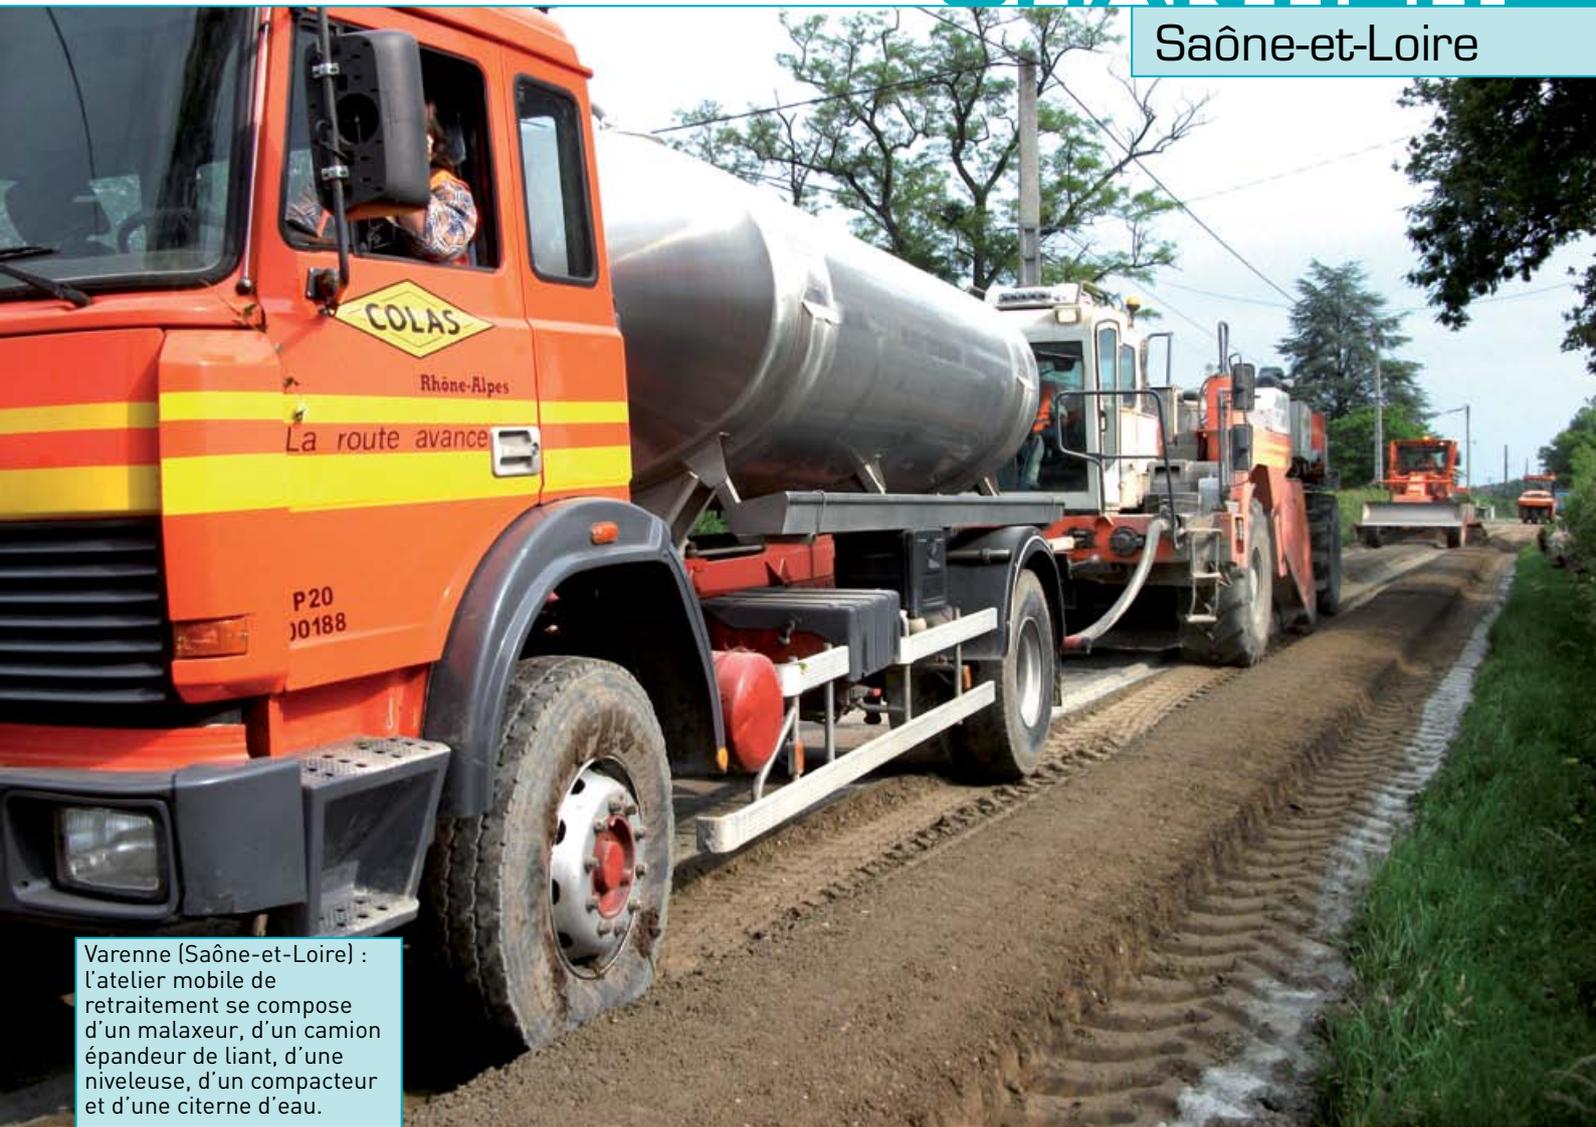
Varenne (Saône-et-Loire) : l'atelier mobile de retraitement se compose d'un malaxeur, d'un camion épandeur de liant, d'une niveleuse, d'un compacteur et d'une citerne d'eau.

Contrairement au chantier du parking de poids lourds, déjà réalisé par cette entreprise, la voie communale se prête bien à la mise en service d'un atelier mobile : celui-ci se compose d'un malaxeur, d'un camion épandeur de liant, d'une niveleuse, d'un compacteur et d'une citerne d'eau.

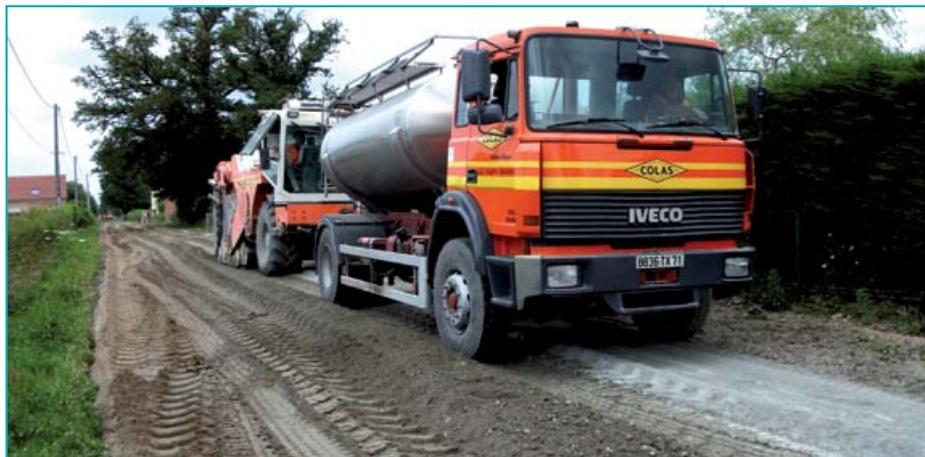
La première étape du retraitement consiste en une scarification, une fragmentation et un malaxage des matériaux de l'ancienne voirie.

Après scarification / fragmentation / malaxage de la chaussée existante et de sa sous-couche, le liant hydraulique routier a été mis en œuvre de façon régulière à l'aide du

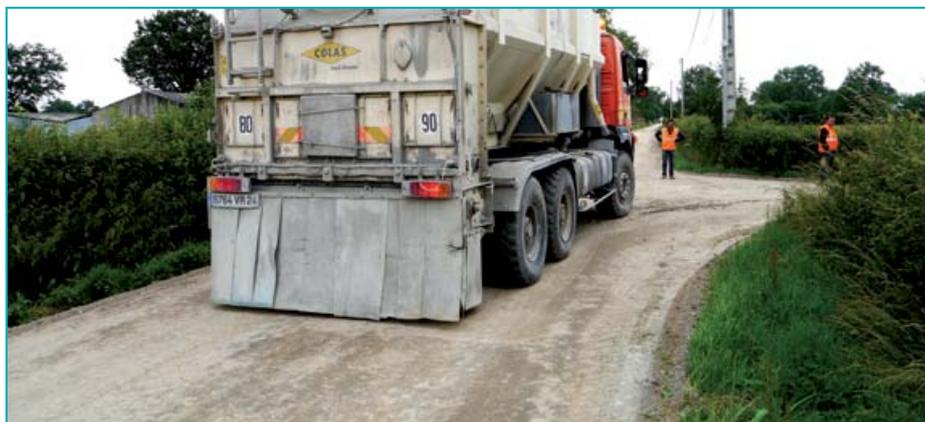
Le camion épandeur va servir à appliquer en surface, de façon régulière et uniforme, le liant hydraulique routier dosé à 4,5%.

« Le laboratoire a ensuite déterminé le dosage optimal permettant d'éviter toute correction granulair, soit 4,5 % dans le cas présent » précise Sylvain Mazoyer.

camion épandeur. L'atelier mobile a ensuite malaxé à nouveau les matériaux de la chaussée, pour les mélanger étroitement avec le liant et l'eau en provenance de la citerne.

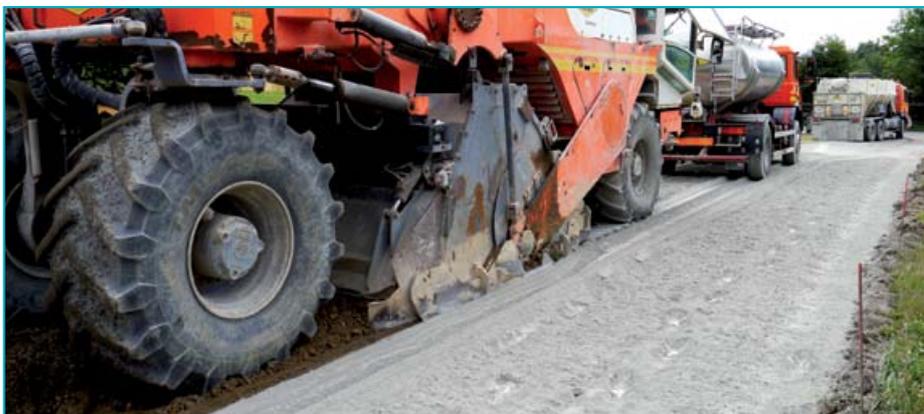
Après une passe de chaque côté, la troisième passe est centrale : elle permet de retraiter à nouveau une partie de chacune des deux couches précédentes, d'où une homogénéité finale encore meilleure.

Comme la largeur du retraitement est de 2 mètres, la nouvelle chaussée est réalisée en trois passes afin d'atteindre les 4,40 m de large souhaités (3,80 m de chaussée proprement dite, plus les bas-côtés).

« Après une passe de chaque côté,

la troisième passe est centrale. Elle permet, par la même occasion, de retraiter à nouveau une partie de chacune des deux couches précédentes, d'où une homogénéité finale encore meilleure » précise Sylvain Mazoyer.

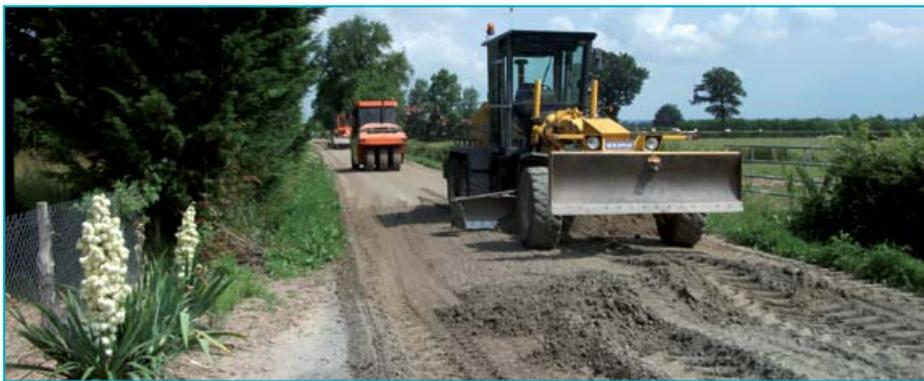
La niveleuse intervient juste après le passage du malaxeur et la phase de compactage suit le passage de la niveleuse.
