Un retraitement en place en pleine largeur

Le retraitement en place à froid de l'assise d'une partie de l'autoroute A 35 à la hauteur de Strasbourg a été exécuté par le groupement Screg-Monifra, à l'aide d'un atelier de reconditionnement de chaussées. Une machine qui exécute plusieurs tâches en une seule opération. Pour une solution plus durable et plus économique.

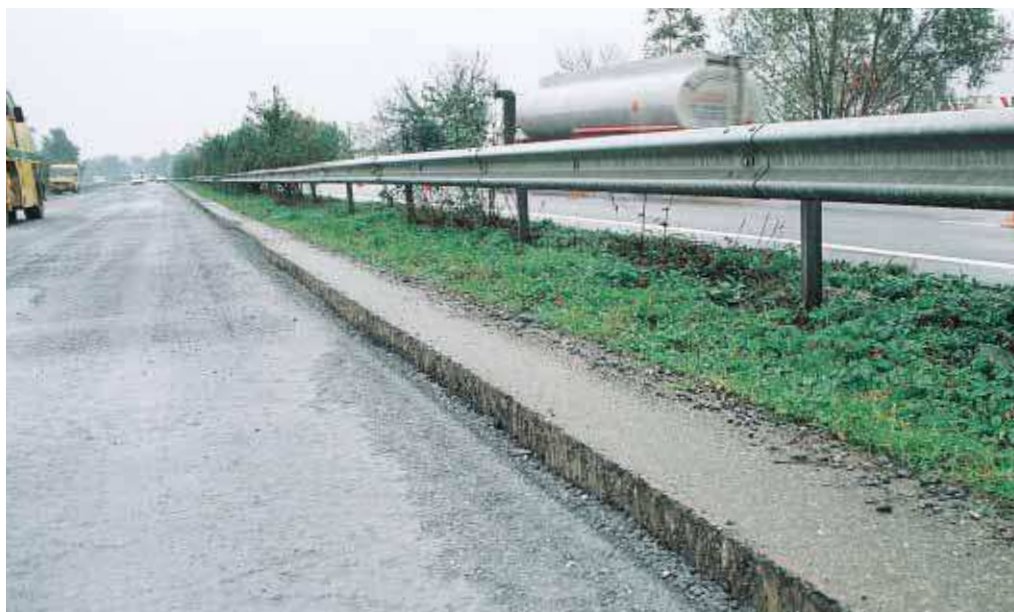
▲ Première étape : fraiser et évacuer les anciens enrobés.

"**P**remière étape du chantier : le fraissage des enrobés superficiels et leur évacuation. Ensuite, le retraitement en place de l'assise s'effectue en une seule passe sur une épaisseur de 25 cm", explique Sylvie

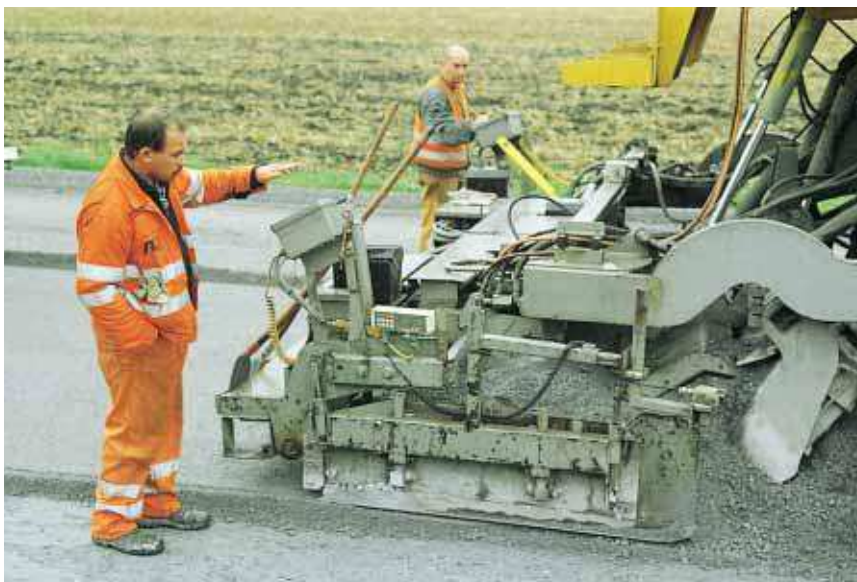
▲ La fraiseuse commence par décohesionner l'ancienne assise de chaussée en graves-cendres volantes sur 25 cm d'épaisseur.

L'entreprise Monifra se charge du retraitement en place des matériaux à l'aide d'une machine Wirtgen WR 4500. Celle-ci peut assurer le recyclage de chaussées jusqu'à 30 cm d'épaisseur pour des largeurs comprises entre 3 et 4,50 m, grâce à sa table de compactage réglable. "Après le fraissage et le broyage de la chaussée pour la décohesionner, le matériau est recyclé par adjonction d'un mélange liant hydraulique routier/eau. On obtient ainsi un mélange bien plus homogène que si le liant et l'eau étaient introduits séparément. La quantité de liant ajoutée reste constante pendant toute la durée du chantier, une

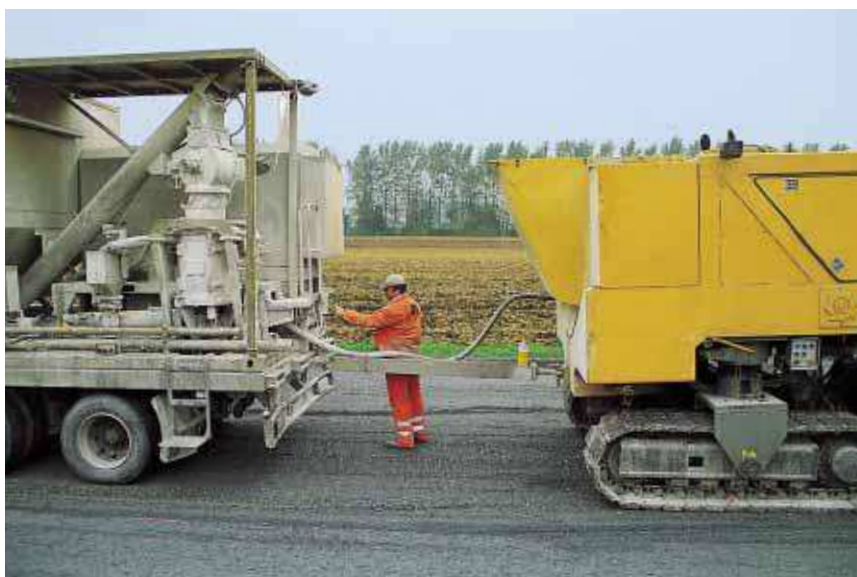
▲ Ajouté au matériau fraisé, le mélange liant hydraulique routier/eau permet d'obtenir *in situ* la nouvelle grave hydraulique.

"**S**ur ce chantier, le recours à un liant comportant un fort pourcentage de laitier s'imposait pour garantir sa souplesse d'emploi en arrière-saison. D'où le choix de l'ARC 3, un liant hydraulique routier riche à la fois en laitier et en chaux, qui est ici dosé à 4 %. Pour approvisionner le chantier, trois porteurs chargés à 27 tonnes sont venus chaque jour du site d'Ébange (Moselle) pendant dix jours. Ce qui représente un total d'environ 800 tonnes", explique Xavier Cachot, responsable de l'agence route est/centre-est des Ciments d'Origny.

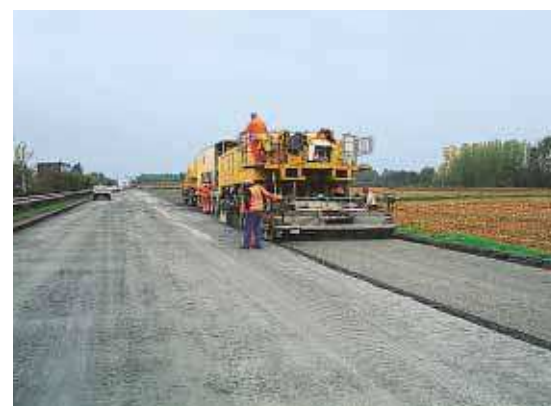
▲ Large de 10 m, la chaussée est retraitée en trois bandes successives.

"Les 10 m de largeur de la chaussée nous ont conduits à organiser le recyclage en trois bandes successives, deux de 3,45 m

de large et une de 3,70 m. La première est celle de gauche, réalisée en se guidant sur le terre-plein central, la deuxième en s'appuyant sur la première et la dernière en se calant sur la deuxième", commente Jean Wernert, chef de l'agence Screg-Est de Strasbourg.

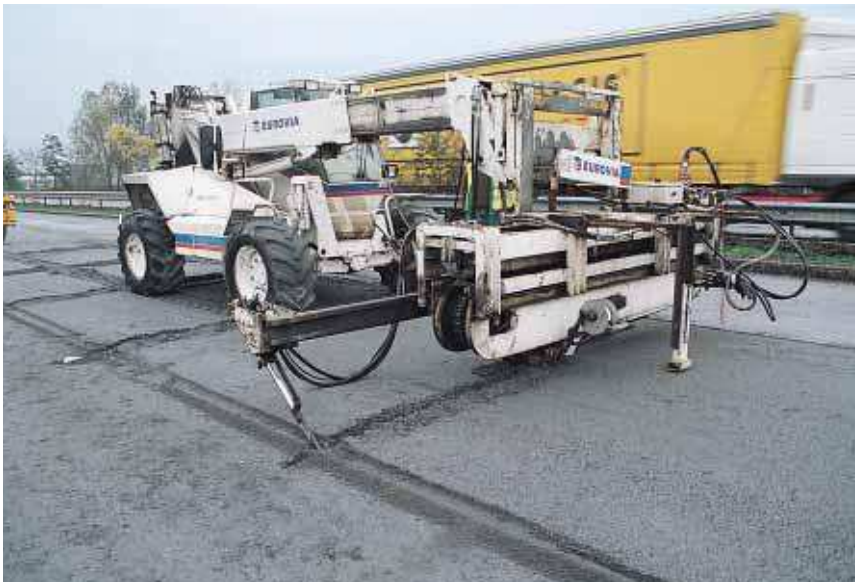
▲ Fixée à l'avant d'une poutre télescopique, la machine Olivia crée une fissure fine tous les 3 m en insérant dans le matériau retraité frais un ruban plastique.

Juste après le passage de l'atelier de recyclage, c'est le tour du système de pré-fissuration Olivia, fixé à l'avant d'une poutre télescopique. Une lame métallique coupe transversalement le matériau retraité tous les trois mètres, tout en y insérant un ruban plastique blanc de 10 cm de hauteur. L'extension de la fourche du

chargeur est réglée de manière que le conducteur actionne le système Olivia lorsque ses roues avant se trouvent sur la fissure précédente, dans le but de conserver le plus simplement possible un espacement régulier.

"La finesse de cette fissure évite les entrées d'eau, d'où une structure beaucoup plus pérenne. Selon les constatations réalisées sur des chantiers similaires, il faut au moins dix ans avant de voir remonter les fissures avec cette technique", souligne Daniel Vincent.

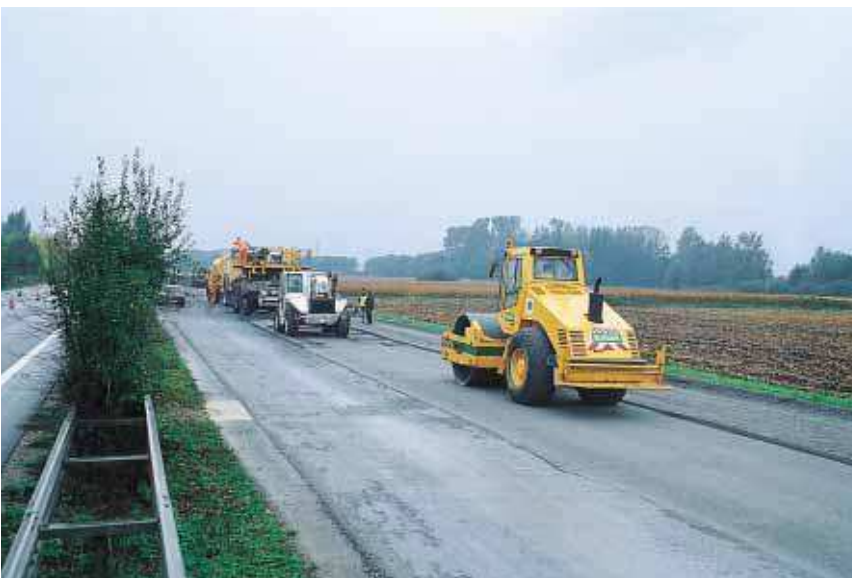
▲ Le passage des compacteurs termine la mise en œuvre des matériaux recyclés en place.

Le compactage des matériaux retraités est effectué par dix passes d'un compacteur vibrant BW 217, suivies d'une quinzaine de passes d'un compacteur à pneus P2. Un enduit de cure est réalisé à la fin de chaque journée de travail. Il protège les matériaux retraités, durant leur temps de
