Une voirie écologique

Pour échapper au cercle vicieux des reprises ponctuelles sur une voirie rurale instable, plusieurs municipalités ont opté pour le retraitement en place. Une solution d'avenir qui épargne les ressources et de nombreuses nuisances aux collectivités.

LE CHANTIER EN BREF

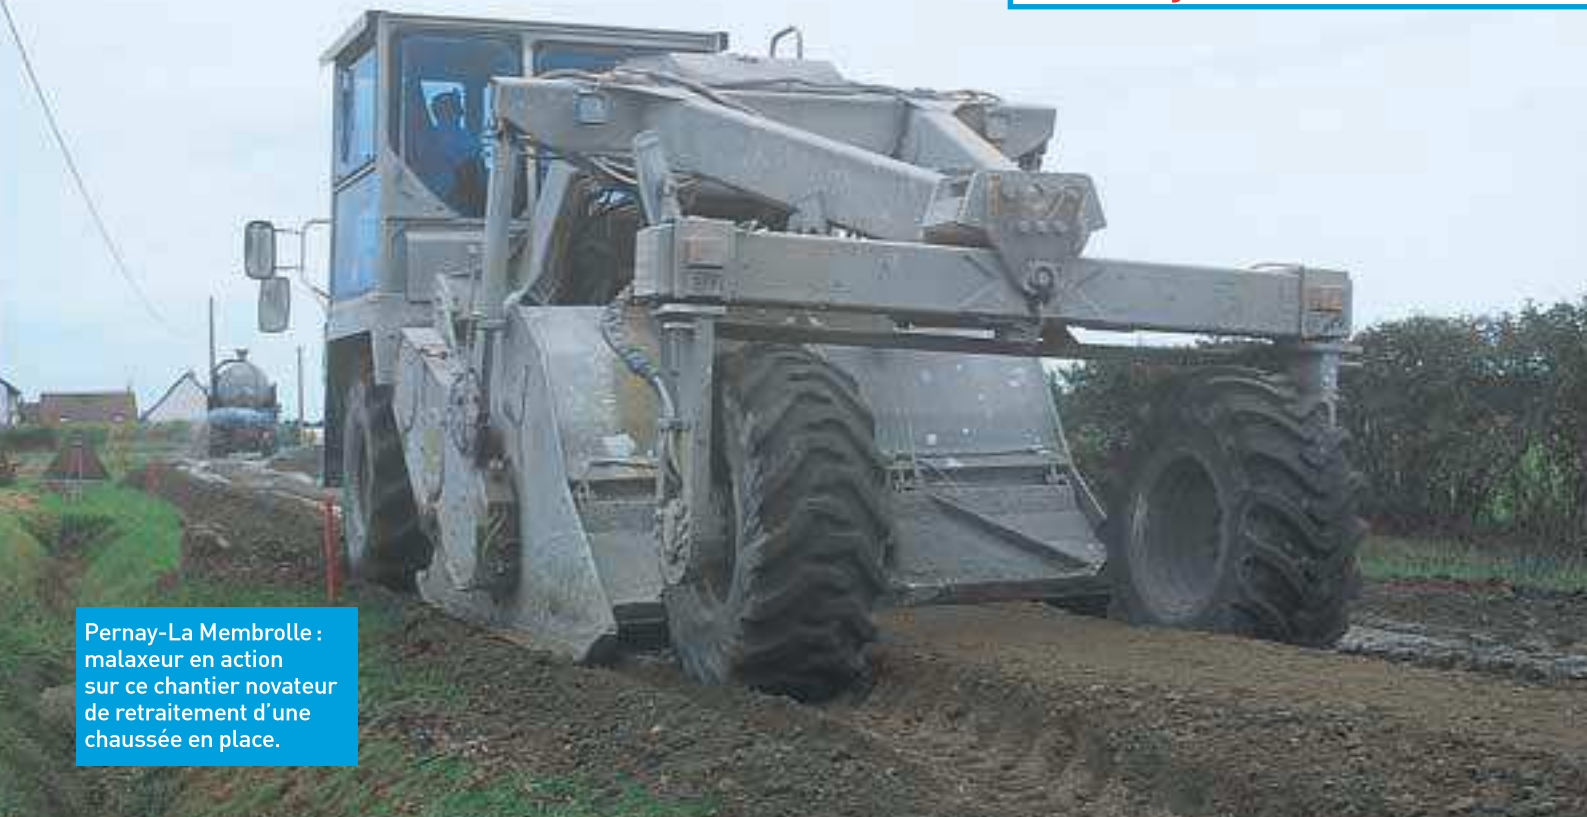
Pernay-La Membrolle : malaxeur en action sur ce chantier novateur de retraitement d'une chaussée en place.

l’équipement de Neuillé Pont-Pierre, maître d’œuvre. Nous avons découvert la présence de deux zones riches en silex lors des travaux”. Des purges ont donc été nécessaires pour que l’engin, un malaxeur Caterpillar SM-350 développant près de 500 chevaux, puisse opérer sans être bloqué ni endommagé. “Le rotor de la machine ne supporte pas les agrégats de granulométrie supérieure à 200 mm” précise Laurent Kopp, évoquant la nécessité d’une fragmentation préalable des matériaux durs lors du déroctage de l’ancienne chaussée.

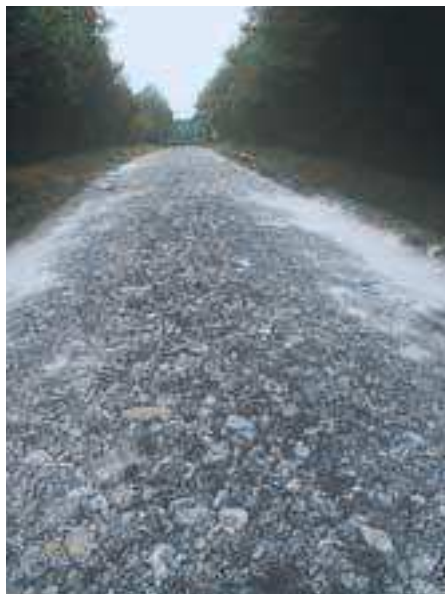
Certaines zones très argileuses ont dû être corrigées avec des granulats.

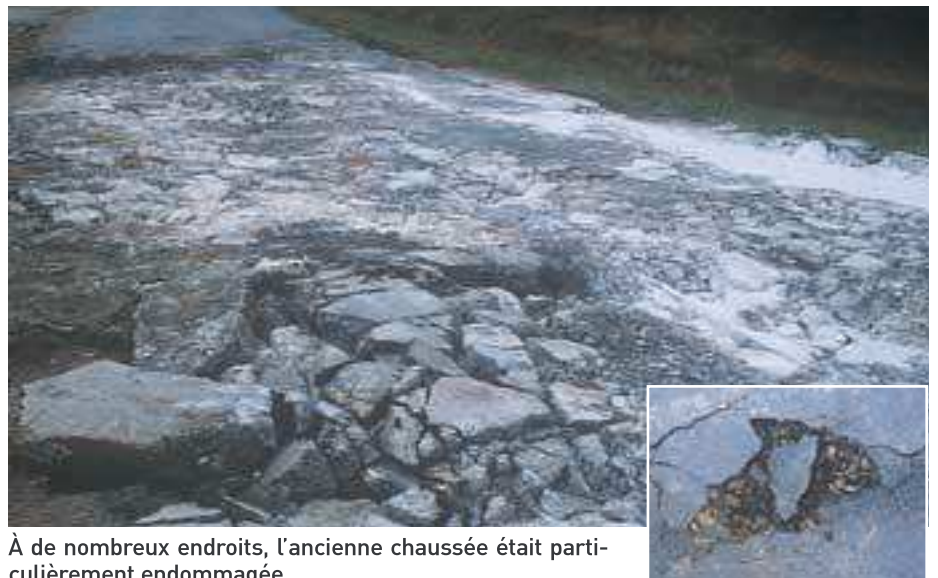
À de nombreux endroits, l’ancienne chaussée était particulièrement endommagée.

La portance de l’ancienne structure de chaussée avant traitement était si faible (EV2 compris entre 10 et 40 MPa) qu’un porteur de liant venu effectuer une livraison y a laissé des ornières de 3 à 10 cm. Après traitement, cette valeur a été portée à plus de 80 MPa en moyenne (50 MPa au minimum) lors de la pré-réception par essais à la plaque à 7 jours. Le mode opé-

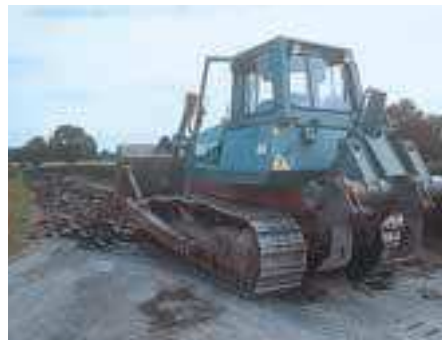
La chaussée existante est déroctée par ripage avec un bulldozer.

- déroctage au bulldozer par ripage de la chaussée existante en plusieurs passes, afin d'écraser les morceaux d'enrobés avec les chenilles de l'engin ;

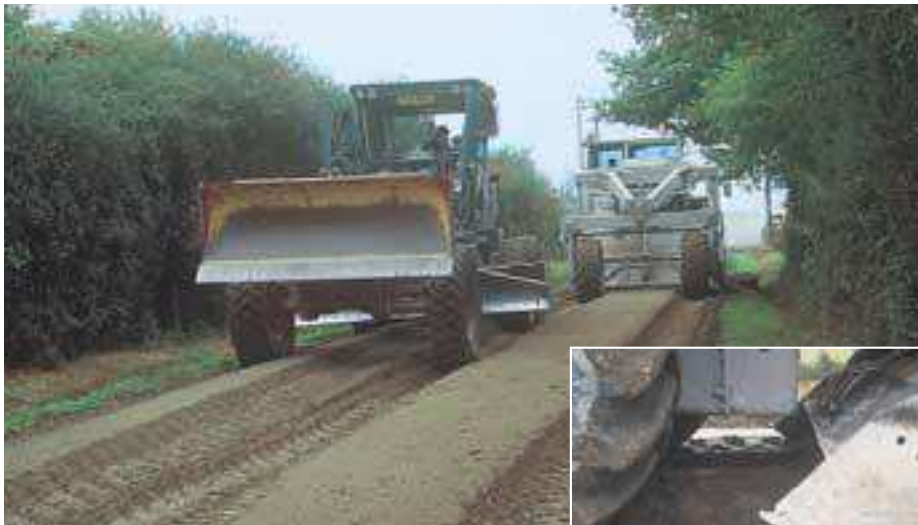
Passage du malaxeur et de la niveleuse après épandage de la chaux et du liant routier à base de ciment.

ratoire, défini par le laboratoire de l'entreprise, comprend une phase d'épandage de chaux (Pouzzocal S2 de Lhoist) puis une autre de liant hydraulique routier (Ligex 111 M10 de Calcia) suivies chacune d'un malaxage. "Un traitement uniquement à la chaux ne permet pas d'obtenir les résistances nécessaires à la structure, qui plus est pour des sols humides, souligne Laurent Kopp. L'association avec le ciment est indispensable pour permettre aux matériaux retraités d'atteindre les performances souhaitées".

Le dosage initialement prévu dans l'étude de faisabilité était de 1 % de chaux et 7 % de liant routier, ce dernier étant ensuite abaissé à 4 %. "Une faible teneur en liants limite le retrait et donc les risques de remontées de fissuration", commente le responsable.

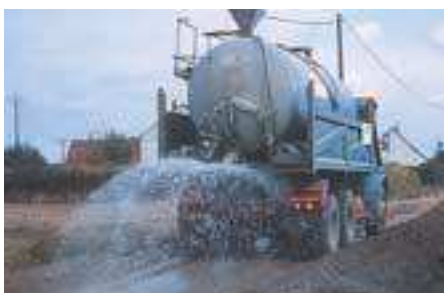
La structure est arrosée pour corriger la teneur en eau avant le malaxage final.

- premier malaxage du sol et de la chaux sur 30 cm ;
- épandage du liant Ligex 111 M10 (22,5 kg/m² en moyenne) ;
- deuxième malaxage du sol sur 30 cm ;
- arrosage (5 l/m² par passe) si nécessaire et selon les zones ;

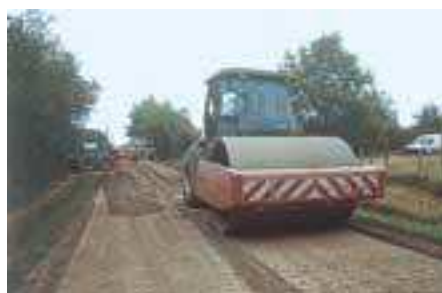
Profil définitif de la chaussée en double pente après nivelage et compactage.

- troisième malaxage ;
- pré-réglage à la niveleuse ;
- compactage (8 passes à 2,5 km/h) ;
- réglage fin à la niveleuse ;
- passage du compacteur sans vibration pour lisser ;

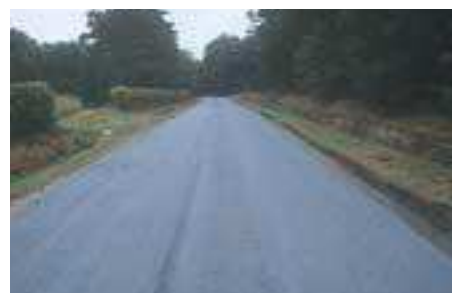
Un enduit gravillonné est ensuite appliqué sur la chaussée.

- application d'un enduit de cure à l'émulsion et de gravillons 2/4 ;
- nouveau passage du compacteur sans vibration ;
- séchage de 7 jours, avant réouverture au trafic de poids lourds ;

- essais de plaque de pré-réception à 7 jours
- essais de déflexions de réception ($\delta < 80$ centièmes de mm à 28 jours)
- réalisation de l'enduit bicouche final
