RD25 / AINVELLE-SENAIDE

Liant
hydraulique
routier

Recyclage
en place

Retraitement en place à froid au liant hydraulique routier

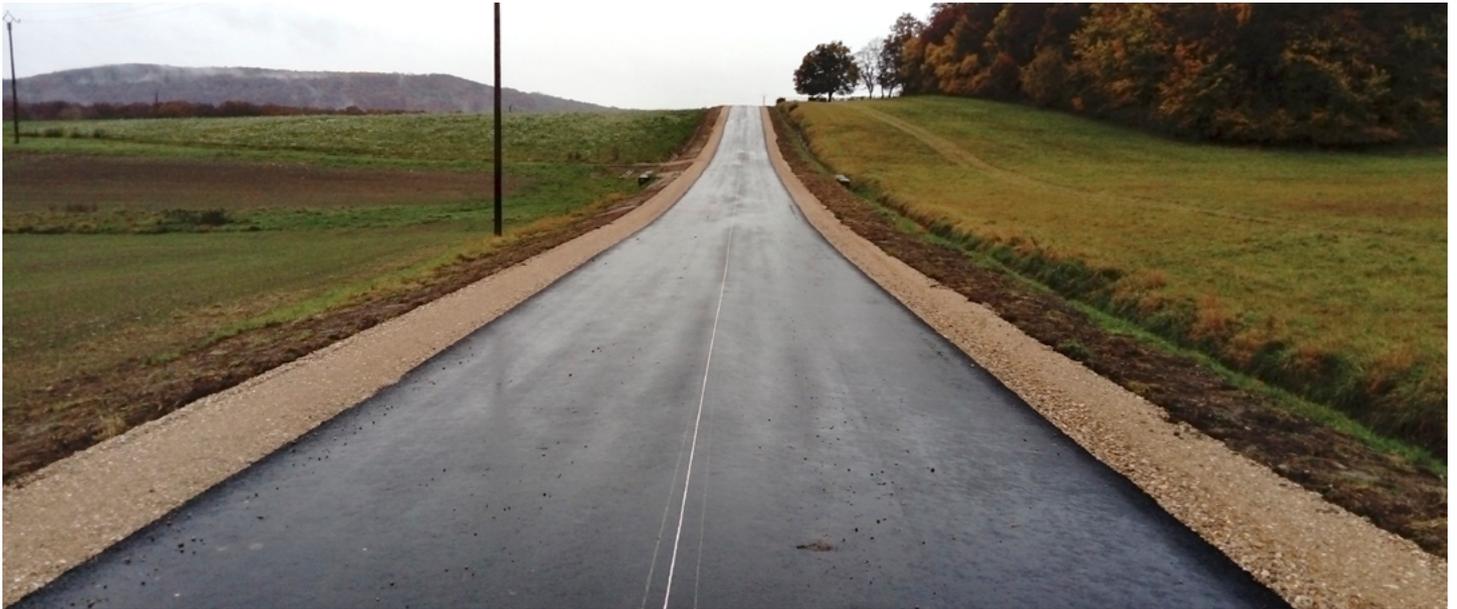
PHOTO D'OUVERTURE : Réhabilitation de la RD25 achevée. Accotement rehaussé et axe de prémarquage réalisé.

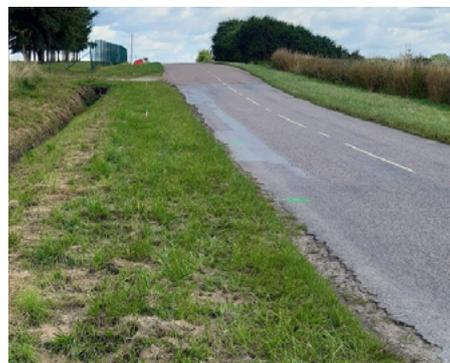
▲ État de la chaussée avant les travaux.

Des fissures multiples, des nids-de-poule, du faïencage, des affaissements, des flaches et des ornières sont observés. De plus, la chaussée est sujette à des accumulations d'eau de ruissellement pendant les périodes de précipitations et souffre de caractéristiques géométriques (profil en travers, largeur) inadaptées pour un itinéraire où le trafic, certes seulement de classe T5 (de 0 à 25 poids lourds par jour), devient important à certaines saisons de l'année (celle des récoltes, notamment).

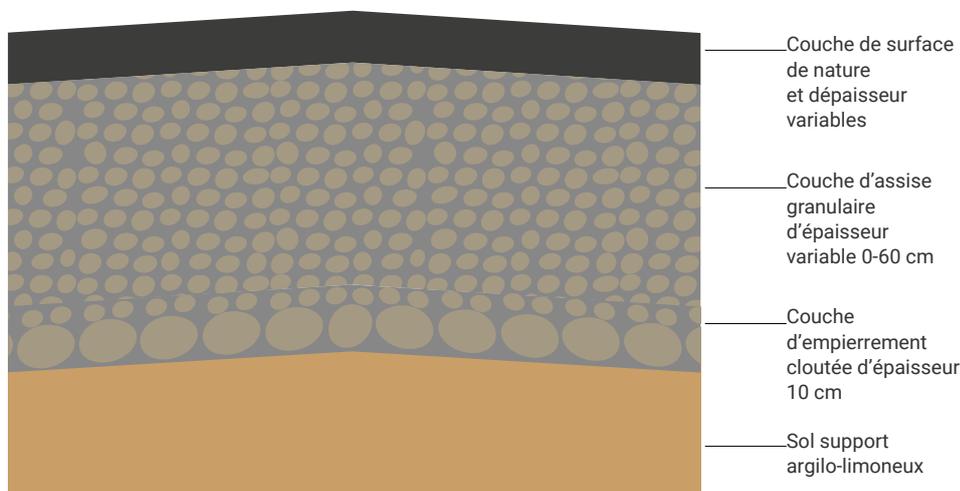
➤ Figure 2 : coupe en travers-type de la chaussée existante.

Les investigations menées et la campagne de carottages effectuée montrent que la structure de chaussée existante est hétérogène (nature et épaisseur des couches). Elle est constituée de haut en bas de (cf. fig. 2) :

- > Une couche de surface de nature et d'épaisseur variables, composée soit d'un enduit superficiel, soit d'un enrobé bitumineux.
- > Une couche d'assise granulaire d'épaisseur variable (entre 0 et 60 cm).
- > Une couche d'empierrement cloutée d'épaisseur 10 cm, uniquement dans les zones humides.
- > Un support naturel argilo-limoneux.

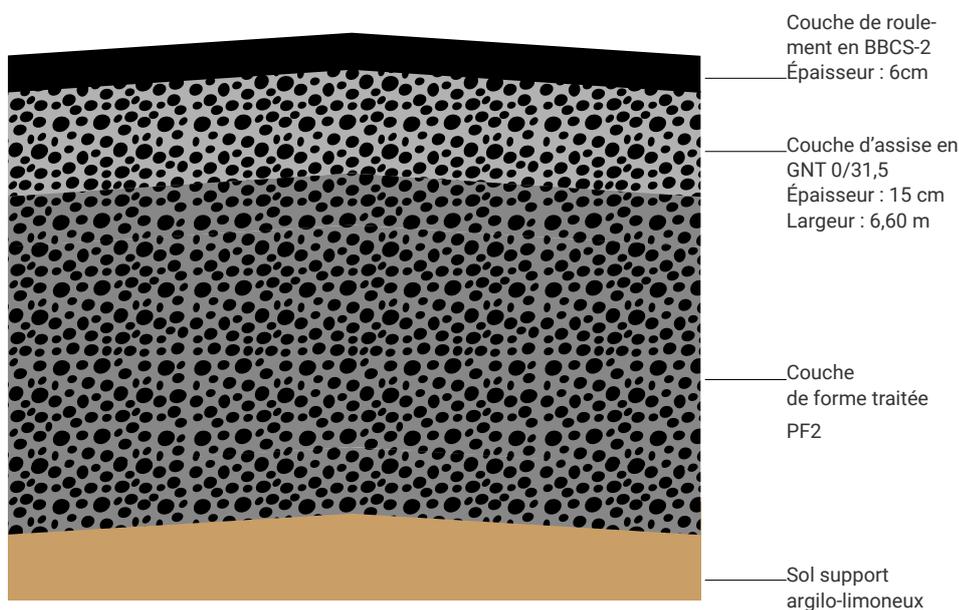
➤ Figure 3 : profil en travers de la nouvelle chaussée.

En outre, les résultats de cette étude ont permis à l'entreprise Eurovia de soumettre au conseil départemental des Vosges une typologie et un dimensionnement de la structure de chaussée retraitée, conformément aux stipulations du guide « Retraitement des chaussées en place » (Setra/LCPC, 2003) et à la norme NF P 98 086 « Dimensionnement des chaussées ». Le type et la structure de la nouvelle chaussée sont donnés par la **fig. 3**.

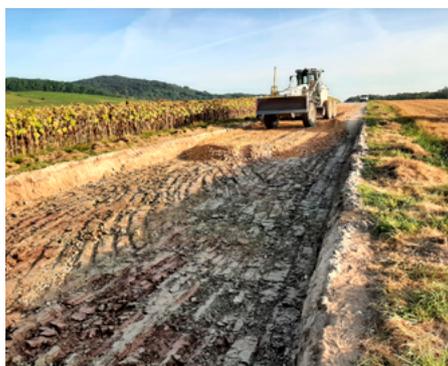
Travaux de remblayage des purges effectués en pleine largeur.

- > Détermination des purges ponctuelles, si nécessaire, et réalisation de celles-ci sur 40 cm, apport de 0/100.
- > Traitement avec apport de 1 % de chaux et de 6 % de LHR de la masse volumique de matériaux à traiter. Un enduit de cure sera appliqué chaque soir, à la fin du traitement, afin de protéger celui-ci.

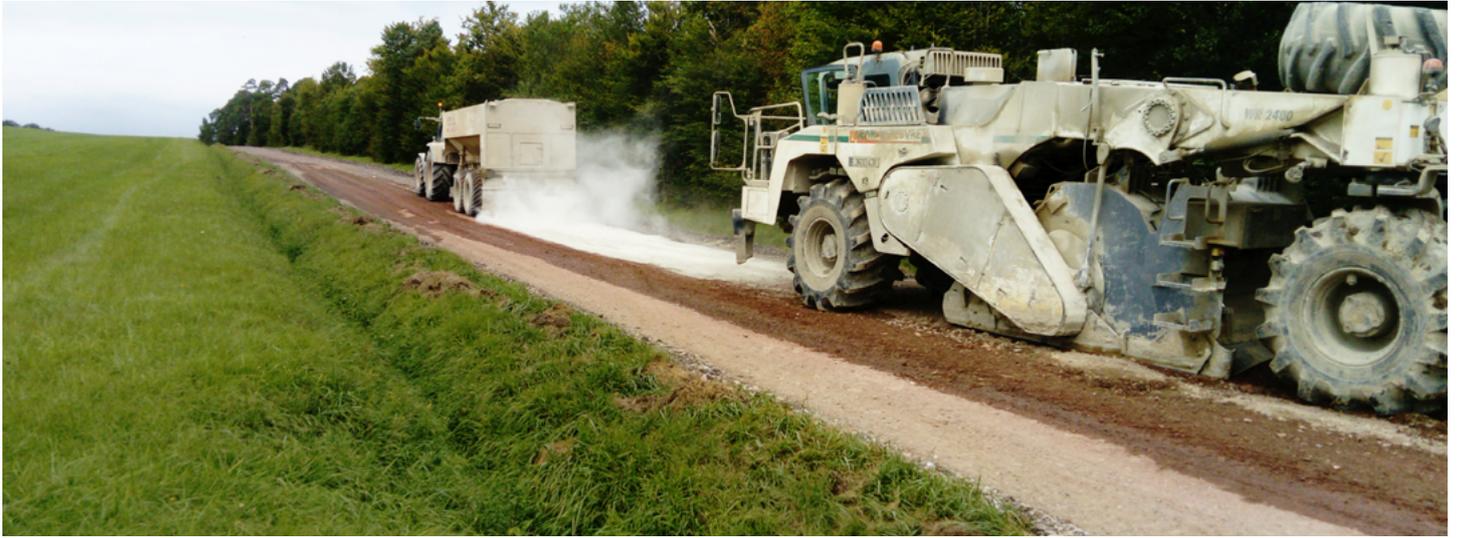
↗ Chaussée rabotée et élargie à 6,60 m. Atelier de prétraitement en place à la chaux en action.

L'épandage de la chaux, à raison de 7 kg/m² (dosage à 1 %), est réalisé à l'aide d'un épandeur Aker 17E. Au total, environ 120 t de chaux ont été nécessaires au traitement de la couche de forme. Le dosage a été vérifié « à la bêche ».

Le matériau obtenu par fragmentation de l'ancienne chaussée est soigneusement mélangé à la chaux Proviacal ST de Lhoist-Meuse par un malaxeur Wirtgen WR-2400 d'Eurovia, qui effectue, en deux passes, le malaxage du matériau avec la chaux.

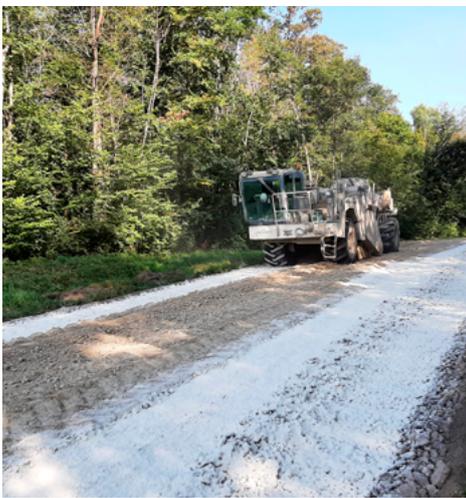
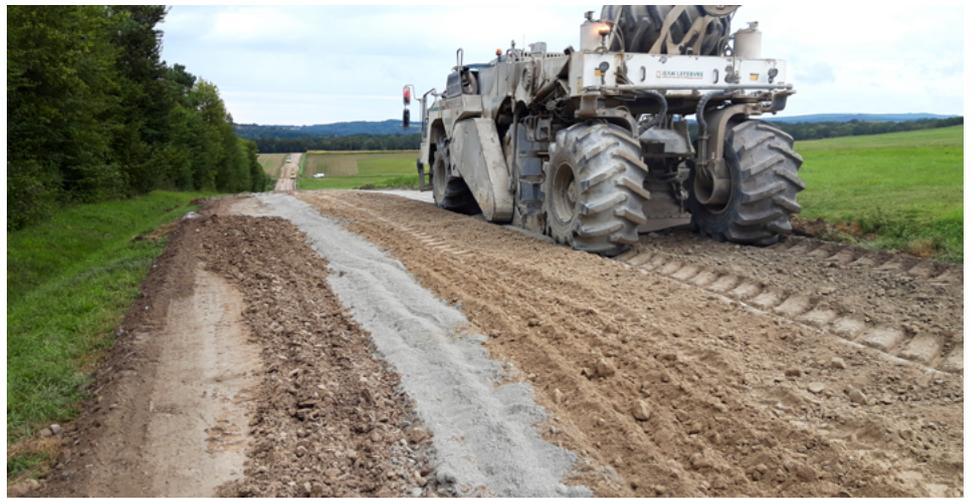
↗ Après l'épandage du LHR, le malaxeur entre en action pour mélanger le matériau et le liant.

Le matériau est soigneusement mélangé au LHR LVTS 54 de Vicat-Xeuilley (54) à l'aide d'un malaxeur Wirtgen WR-2400, afin d'obtenir un matériau homogène sur toute l'épaisseur. Le retraitement est effectué sur une largeur de 6,60 m et une profondeur de 35 cm (cf. schéma 6 - page 10). La teneur en eau est vérifiée au gamma-densimètre et son ajustement éventuel est réalisé à l'aide d'une arroseuse-enfouisseuse.

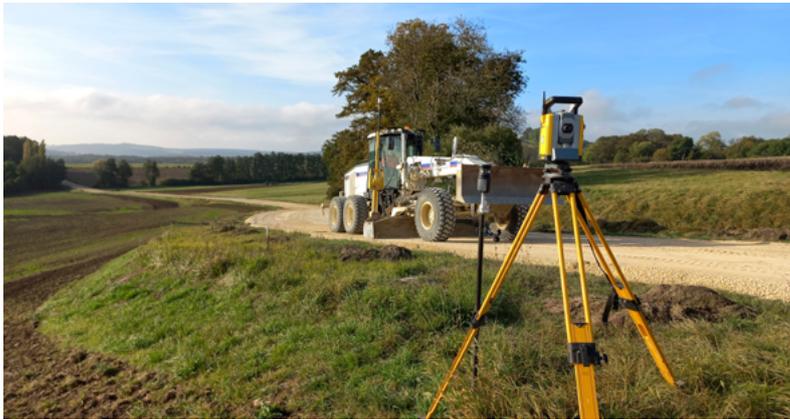
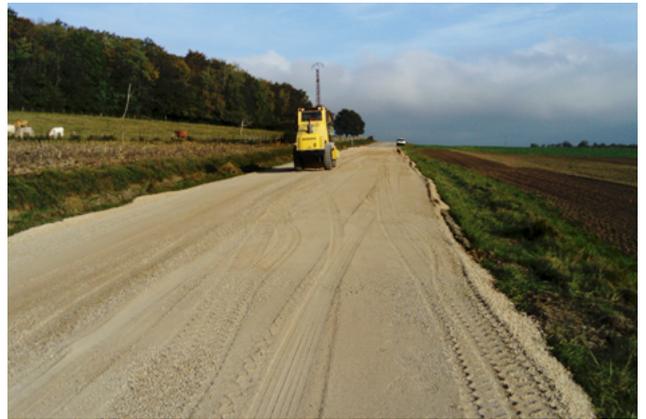
▲ Mise en œuvre de la couche d'assise en grave non traitée.

Après une période de dix-sept jours, la nouvelle assise de chaussée en GNT 0/31,5 est mise en place sur une épaisseur de 15 cm et sur une largeur de 6,60 m. Elle est protégée avec un enduit superficiel (cf. schéma 7 - page 10).

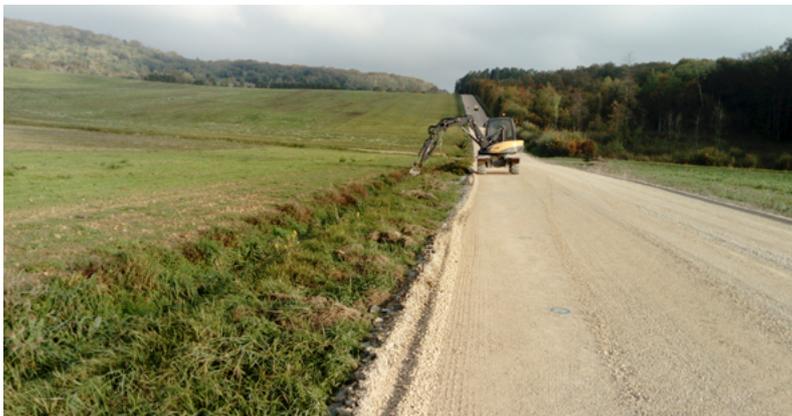
▲ Réalisation des fossés latéraux.

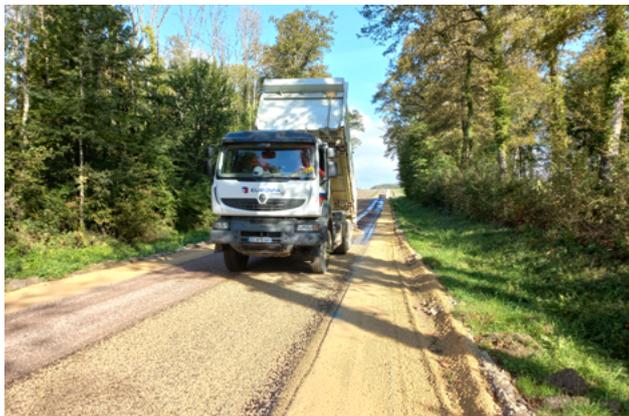
▲ Mise en œuvre de l'enduit superficiel de protection.

Un enduit de protection monocouche est ensuite appliqué sur la couche retraitée afin de la protéger des intempéries, de l'évaporation de l'eau et du trafic du chantier.

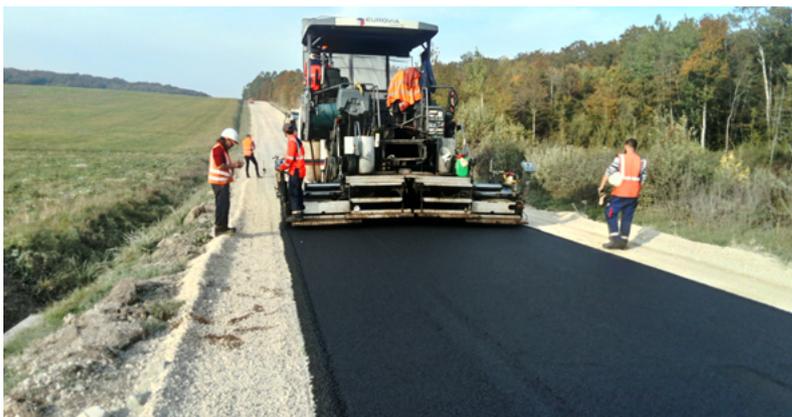
▲ Mise en œuvre de la couche de surface en BBCS à l'aide d'un finisseur.

La chaussée reçoit ensuite une nouvelle couche de surface en BBS 2, de largeur 4,60 m et d'épaisseur 6 cm (cf. schéma 8 - page 10).

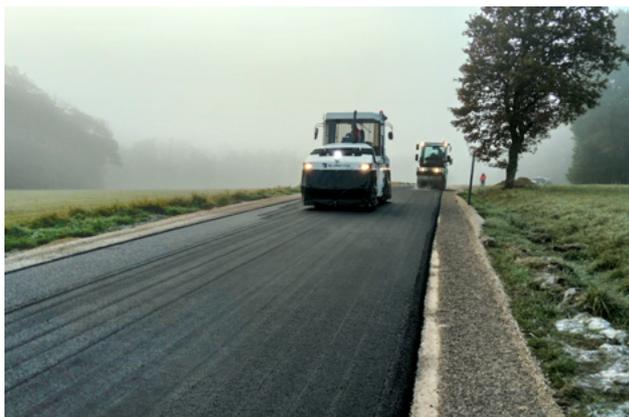
▲ Atelier de compactage du BBCS.

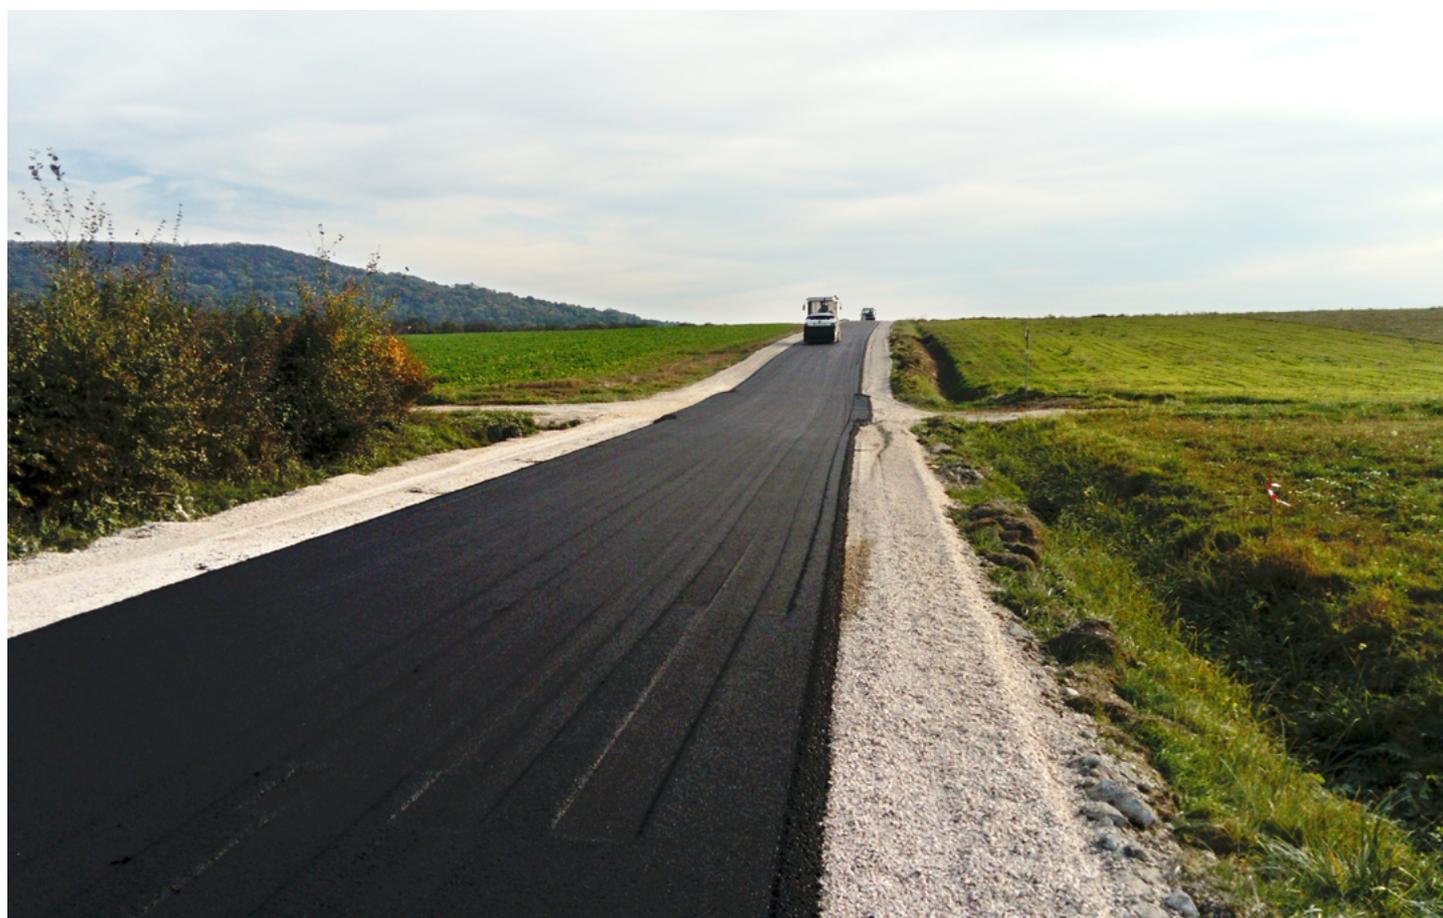
▼ Compactage du BBS. Mise à niveau des chemins d'accès aux parcelles agricoles.

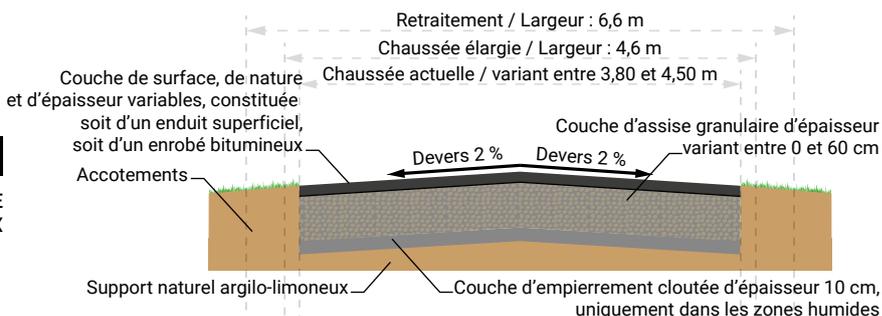
SCHÉMA 1

COUPE EN TRAVERS-TYPE AVANT TRAVAUX

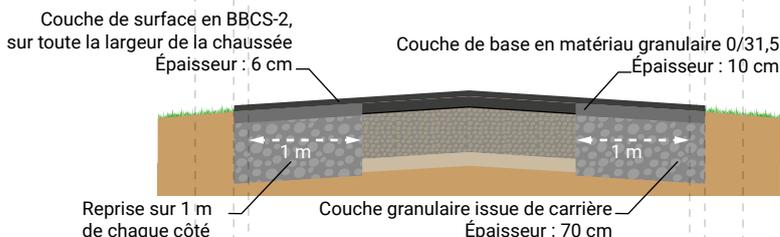
SCHÉMA 2

COUPE EN TRAVERS-TYPE DE LA SOLUTION DE BASE PROPOSÉE PAR LE CONSEIL DÉPARTEMENTAL DES VOSGES

Élargissement : passage d'une largeur de 3,80 à 4,60 m avec réfection des rives sur 1 m de large de chaque côté de la chaussée.

Dans son marché à procédure adaptée (MAPA), ouvert aux variantes, le conseil départemental des Vosges propose la solution de base suivante (cf. schéma 2 - page 10) :

- > Réalisation de poutres de rives de 70 cm de profondeur (30 cm de purges en 0/150 d'apport, 40 cm de couche de forme inférieure en 0/100 d'apport) pour élargir la chaussée et ses accotements à 6,60 m.
- > Renforcement de la couche de forme et des poutres de rives par une couche granulaire 0/31,5 issue de carrière, d'épaisseur 10 cm.
- > Mise en œuvre d'une couche de surface en BBCS 2, d'épaisseur 6 cm.

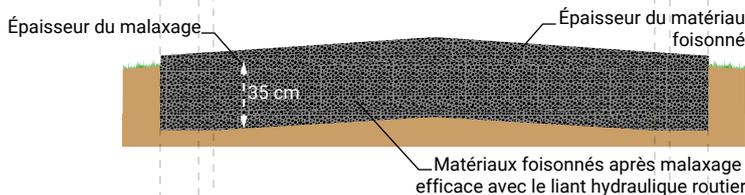
SCHÉMA 6

COUPE EN TRAVERS-TYPE DE LA VARIANTE RETRAITEMENT DE L'ENTREPRISE

Après malaxage du liant épandu et des matériaux de la chaussée élargie
